CITTÀ DI GINOSA

PROGETTO DI FATTIBILITA' TECNICA ED ECONOMICA PER LA MITIGAZIONE DEL RISCHIO GEOMORFOLOGICO NELL'ABITATO DI GINOSA

SCALA -	CODICE ELABORATO A1	RELAZIONE ILLUSTRATIVA
DATA APRILE 2018

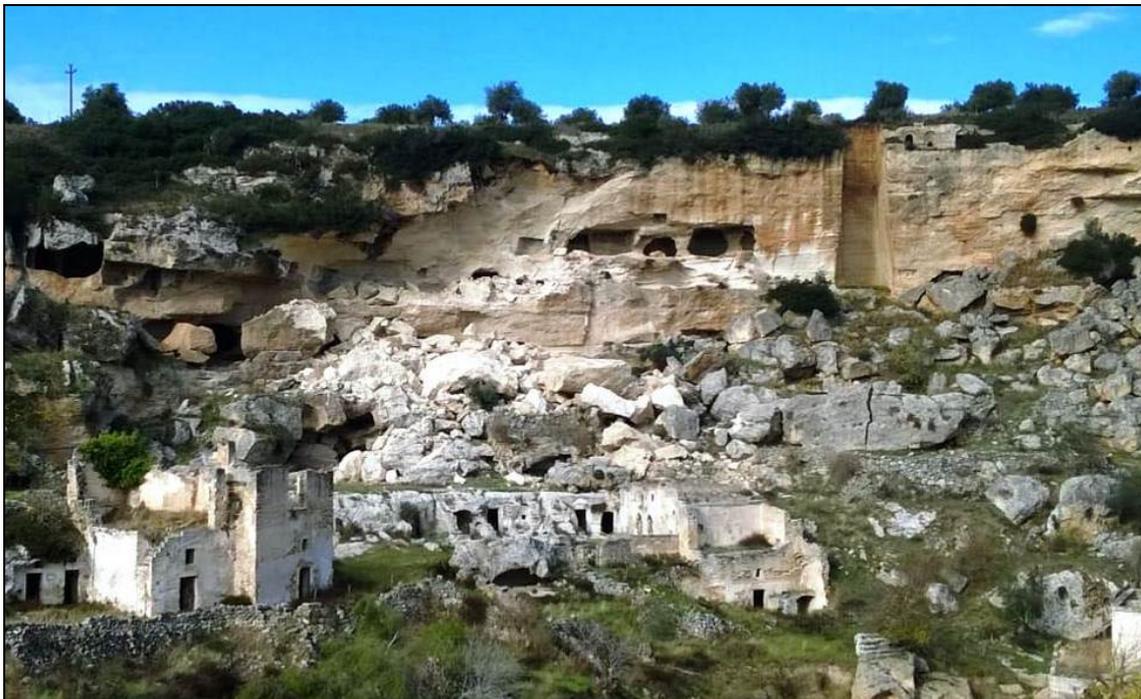
La mattina del 3 dicembre 2017 una consistente porzione della parete costituente il ciglio superiore del fianco del *T. Lagnone (gravina)* in sinistra idrografica è crollato sulla sottostante Via Villa Glori. Il crollo non ha provocato danni a persone o cose.

Crollo del 3 dicembre 2017

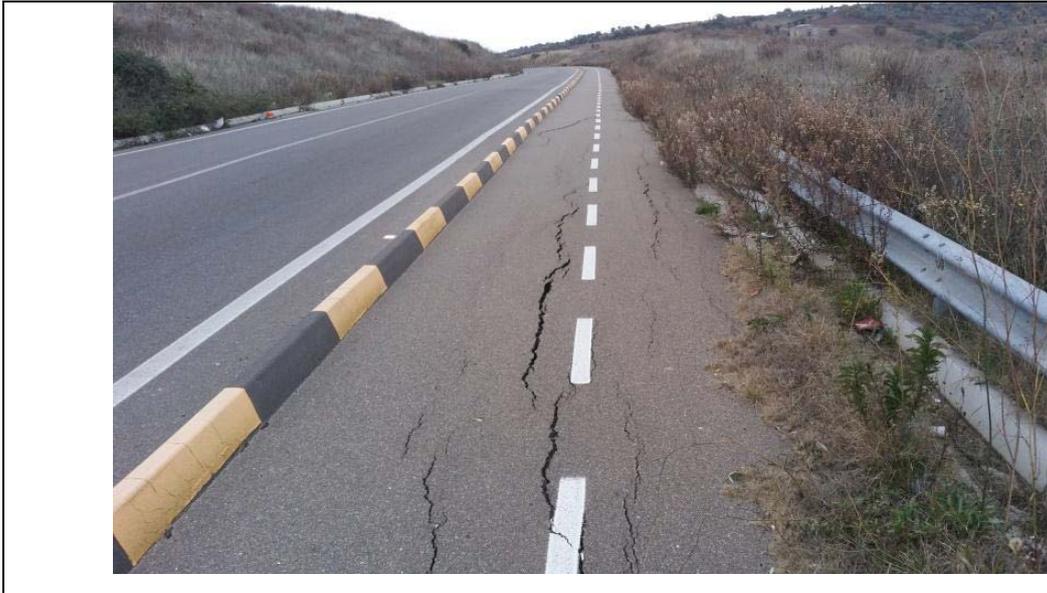
Fig. 6: Dissesti sulla strada circonvallazione sud

Si notano crepe e fessurazioni sulla pavimentazione, longitudinali e trasversali, che in alcuni punti hanno profondità di alcuni decimetri, segno di movimenti in atto della scarpata lato valle. Le opere in terra armata di sostegno della scarpata a monte in diversi punti risultano danneggiate e si evidenziano i segni di accentuati fenomeni di erosione incanalata con asportazione del materiale di riempimento dei materassi di sostegno ed invasione della sede stradale con acqua e fango.

Lungo il pendio a monte, che secondo la documentazione disponibile (Indagini geologiche e geotecniche nei rioni di Ginosa - Genio Civile Taranto, 1985) si estende al disopra di antichi corpi di antiche frane con segni di rimobilizzazione, si rilevano segni di instabilità dovuti a colamenti superficiali dei terreni argillosi ed in alto, lungo la fascia comprendente l'orlo del terrazzo costituito da conglomerati e sabbie, si nota la presenza di piccoli blocchi e accumuli detritici di materiali prodotti da fenomeni di crollo e scoscendimento. I versanti costituiti da depositi di tipo sabbioso-conglomeratico presentano in tutta l'area una falda detritica con superficie inclinata, che ricopre il piede del versante stesso.

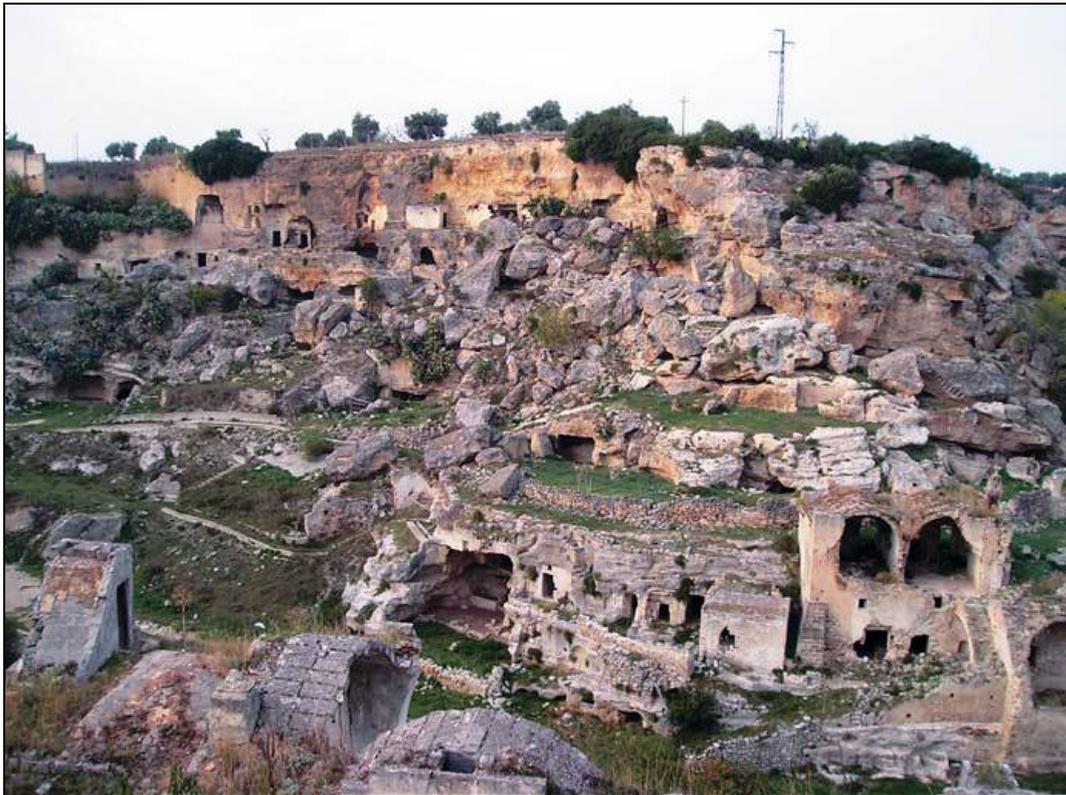
Il primo tragico evento fu l'alluvione dell'11 gennaio. Dopo molti giorni di piogge insistenti, a causa delle infiltrazioni, venne giù il Casale (fig.9). La parte superiore della parete si staccò e cadde sul villaggio in grotta sottostante. I morti furono diciannove, furono distrutte quattro case; ma la contrada si salvò. Il 16 dicembre 1857 un terremoto devasta la Basilicata e la Puglia, colpendo anche Ginosa. Il Casale, già gravemente danneggiato, frana rovinosamente. Miracolosamente, questa volta non muore nessuno. ... Ma il Casale non esiste più. (D. Petrosino, "Ginosa - Contrade, strade e piazze di un paese antico", Ed. Quaderni della Biblioteca Civica - 2004).

Fig. 9: Sponda sinistra della gravina di Ginosa, il Casale. Crollo del 1857

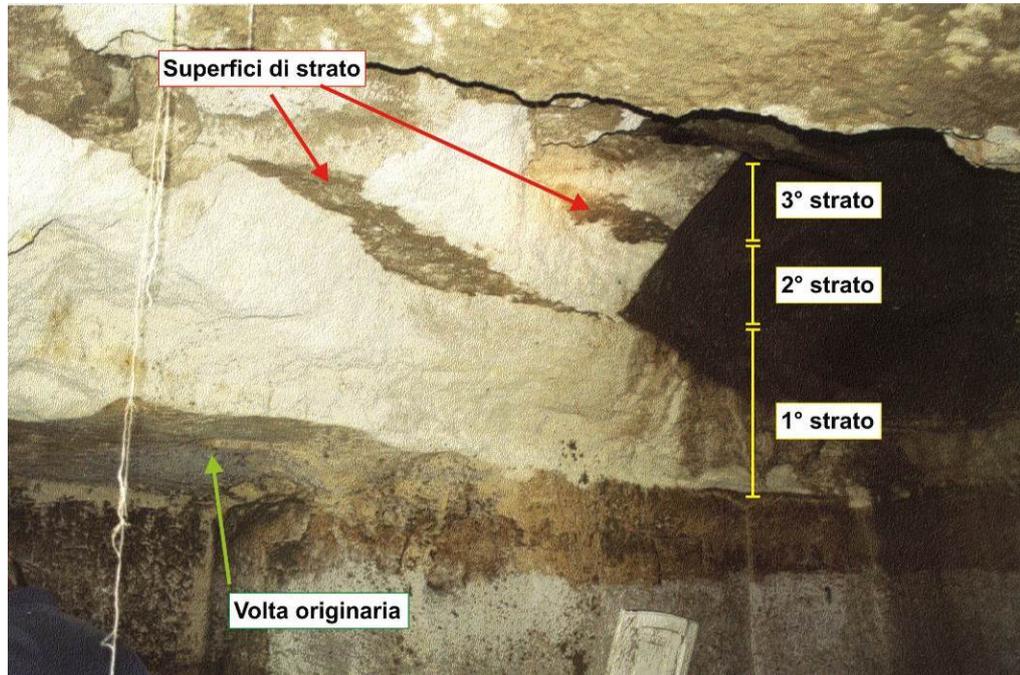
L'8 dicembre 2001 al civico 34 di *Via Bacco* si verificò il crollo della volta di una cantina, scavata nel banco calcarenitico, ubicata al disotto del piano stradale in corrispondenza di *Via Matrice-Piazza Vecchia*. Il locale è composto da 2 vani su piani sfalsati di circa 1 m l'uno dall'altro e il crollo interessò la parte sinistra del vano antistante, coinvolgendo tanto il banco lapideo naturale costituente la volta quanto i materiali di base della sovrastruttura stradale.

Nel crollo si ebbe la rottura sia della rete fognante che dell'acquedotto, mentre la tubazione del gas – pur rimanendo a vista – non riportò danneggiamenti evidenti (fig.10).

Fig. 10: Volta crollata in Via Bacco, 2001

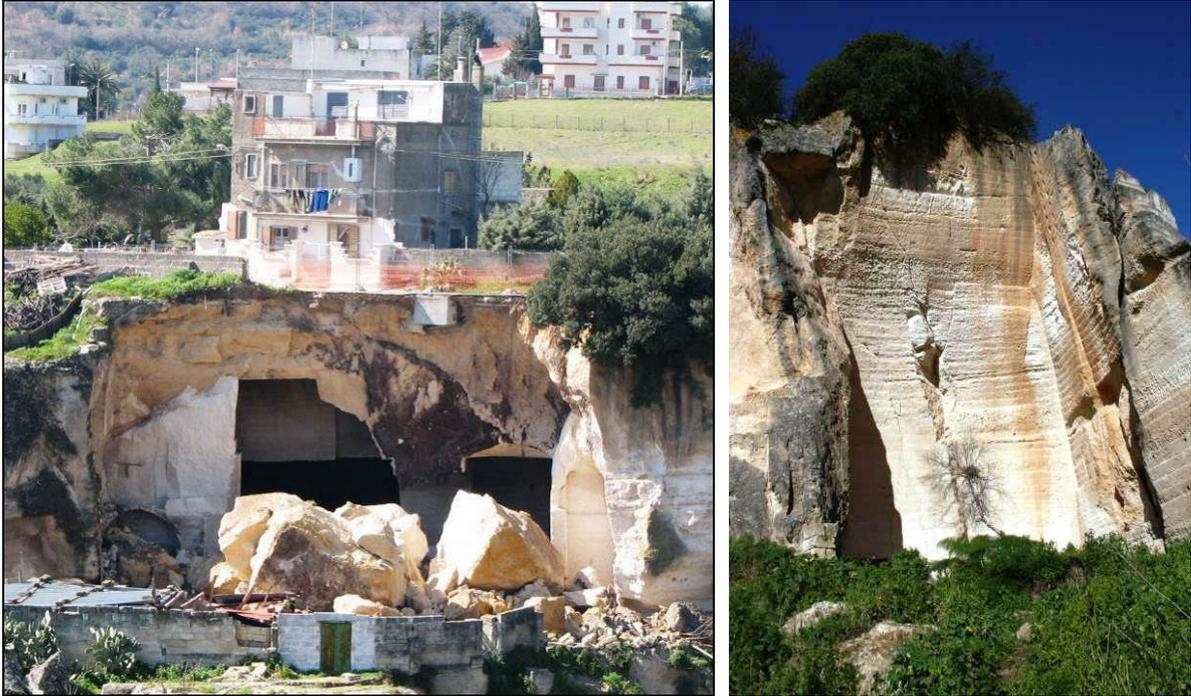
L'ammasso roccioso su cui è fondato l'immobile presenta evidenti sistemi di discontinuità che isolano cunei e pilatri di roccia potenzialmente soggetti a ulteriori crolli e distacchi (cfr. fig. 12).

Il suddetto crollo non rappresenta l'unico evento riconducibile alle numerose cave presenti in quella zona. Infatti nel 1997, circa 200 m più a nord sulla stessa *Via Pescara*, sul lato destro della strada, si verificò lo sprofondamento del piano di campagna antistante una villetta presente poco più a monte.

Fig. 12: Dissesti su Via Pescara: crollo ingresso cava (sinistra) - fratturazione ammasso roccioso (destra)

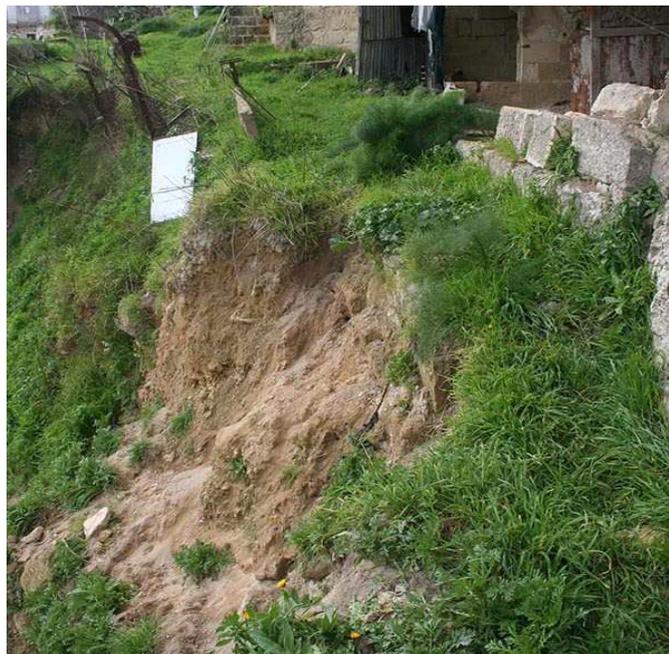
Altri dissesti hanno interessato il territorio quali la frana da scorrimento rotazionale nei depositi colluviali al margine del pianoro del *Castello* (fig. 13)

Fig. 13: Scorrimento rotazionale sul pianoro del Castello (Rapporto CNR-IRPI 2014)

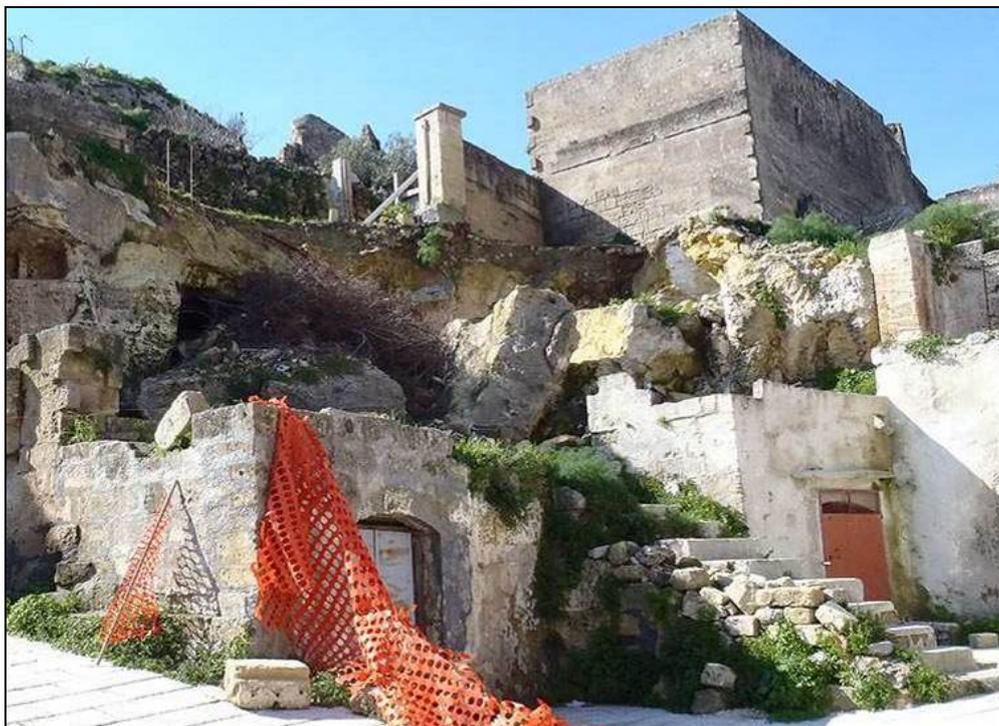
Il crollo all'ingresso di una cavità in Via San Giovanni, ad est del pianoro del Castello, alle spalle della *Chiesa Matrice* (fig. 14)

Fig. 14: Crollo in Via San Giovanni (situazione post crollo)

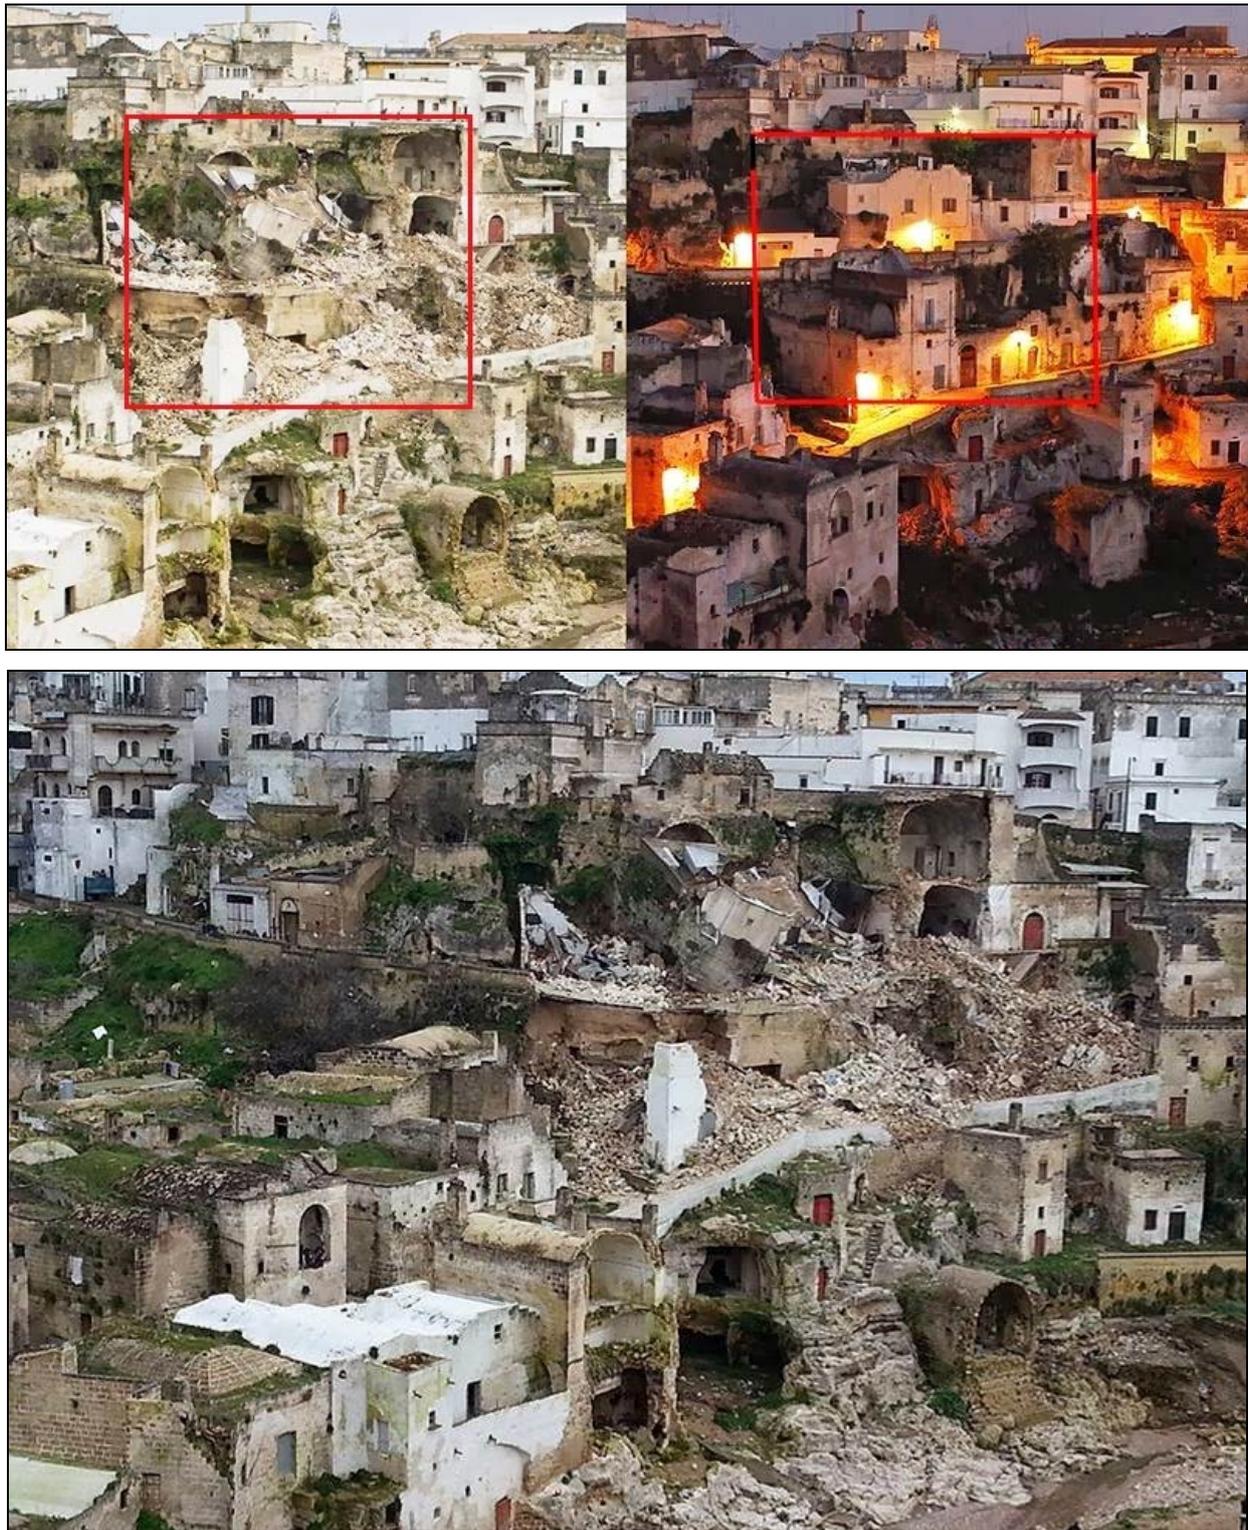
Un evento particolarmente importante si è verificato il 21 gennaio 2014: crollo in Via Matrice (fig.15)

Fig. 15: Crollo del 21 gennaio 2014 in Via Matrice (fonte internet -Photo©F.Rochira)

Il dissesto del 21.1.2014 ha avuto una larga estensione, interessando il costruito su via Matrice e propagandosi a monte ed a valle fin sotto via Burrone.

L'evento fu un crollo dell'ammasso calcarenitico per taglio della roccia lungo i percorsi di debolezza creati dall'attività di scavo in superficie ed in sotterraneo e dalle numerose fratture

caratterizzanti l'ammasso, alcune delle quali diagnosticate già prima del crollo. Le forze agenti furono il peso proprio della parte di ammasso coinvolta e degli edifici sovrastanti. Il collasso dell'ammasso roccioso ha a sua volta provocato il crollo degli edifici sovrastanti e le macerie ed il disequilibrio determinato hanno propagato il fenomeno di crollo ad ulteriori porzioni dell'ammasso e del costruito circostante. La presenza di tre grossi blocchi calcarenitici dislocati ed inclinati ... fanno ipotizzare essere stata questa la zona di innesco delle rotture che hanno devastato il tratto di versante a monte di via Matrice ed a valle di via Burrone. (*Prof. G. Spilotro, Relazione CTU - dic. 2016*).

L'evento disastroso fu conseguenza quindi dell'attività antropica secolare esplicita attraverso cavatura in superficie ed in sotterraneo, e la costruzione alla superficie, in continuità con i vuoti dell'ammasso calcarenitico. Su tale scenario, fenomeni naturali di lungo e corto periodo hanno aggiunto i loro effetti. (*G. Spilotro, CTU 2016*).

L'evento fu determinato dunque da una serie di fattori concorrenti, fra cui: la natura della roccia calcarenitica, che presenta ampia variabilità petrografica intrinseca che può peggiorare le caratteristiche meccaniche di resistenza in condizioni di imbibizione vadosa e/o capillare; le condizioni dell'ammasso calcarenitico, fratturati e stratigraficamente non omogeneo; la presenza di blocchi calcarenitici in condizioni di giacitura critiche, inglobati nella attività edilizia; la diffusa presenza di cavità ipogee su più livelli stratificati; edificazione di abitazioni in continuità sull'ambiente preesistente, con costruzioni incassate nell'ammasso e a tratti intersecate ad esso; l'assenza di regimentazione delle acque di pioggia che si infiltrano nell'ammasso calcarenitico e nei vani ipogei. (*G. Spilotro, CTU 2016*).

Precedenti studi geologici per privati (*Relazione geologica dr. F. Sozio, 2011*) indicavano inequivocabili segnalazioni di rottura da carico verticale su pilastri e pareti all'interno di locali ipogei sottostanti *Via Matrice*. Le cavità presenti nella zona erano state oggetto di un sopralluogo alcuni giorni prima del crollo da parte del CNR-IRPI, nel corso del quale erano state osservate evidenti situazioni di pericolo, connesse alla presenza di pilastri notevolmente deformati e lesionati, oltre allo sviluppo di estesi sistemi di lesioni su diverse cavità poste a valle di *Via Matrice* (*Rapporto CNR-IRPI 2014*).

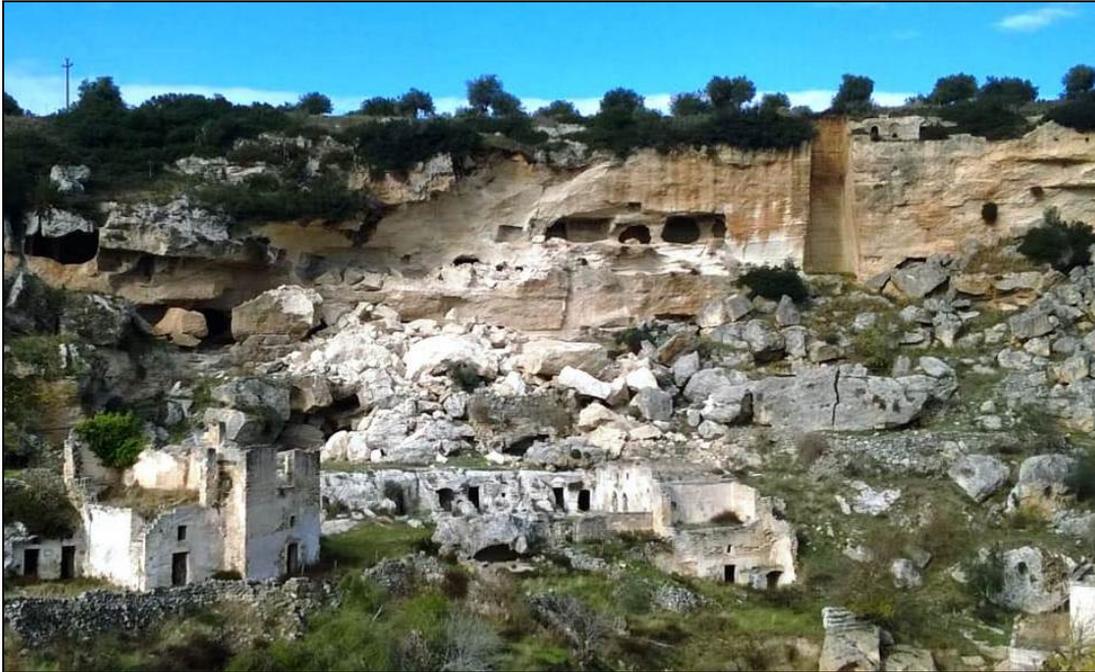
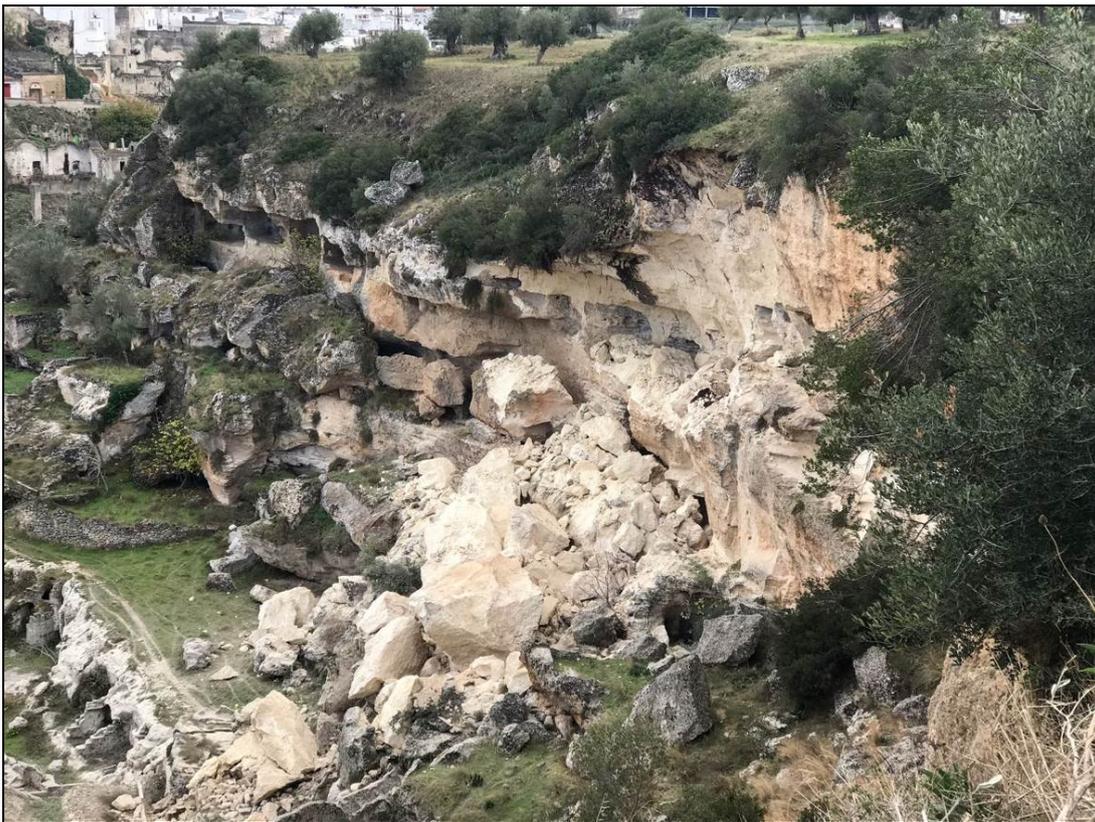
La mattina del 3 dicembre 2017 una consistente porzione della parete costituente il ciglio superiore del fianco del *T. Lagnone (gravina)* in sinistra idrografica è crollato sulla sottostante *Via*

Villa Glori. Il crollo non ha provocato danni a persone o cose (figg.16).

Fig. 16: Crollo del 3 dicembre 2017

Il sito interessato dal crollo si inserisce a monte dell'insediamento storico del *Casale*, su una parete caratterizzata dalla presenza di una fitta rete di cavità ipogee, ed è ubicato alla sinistra di due chiese rupestri censite nel Catasto delle Grotte e Cavità Artificiali, la chiesa di *Santi Medici* (codice catasto: PU_CA_283) e la chiesa di *Ecce Homo* (cod.: PU_CA_278).

L'evento non è da imputare a cause esterne scatenanti ma solo al processo di degrado naturale dell'ammasso roccioso, come già evidenziato per altre situazioni analoghe. Sarà necessario effettuare il rilievo tecnico delle condizioni di staticità che si sono venute a determinare in seguito al crollo a carico dei blocchi e della superficie di distacco, al fine di valutare le eventuali situazioni di pericolosità e i rischi residui.
