# CITTÀ DI GINOSA

### **PROGETTO DI FATTIBILITA' TECNICA ED ECONOMICA PER LA MITIGAZIONE DEL RISCHIO GEOMORFOLOGICO NELL'ABITATO DI GINOSA**

**RELAZIONE GEOLOGICA**

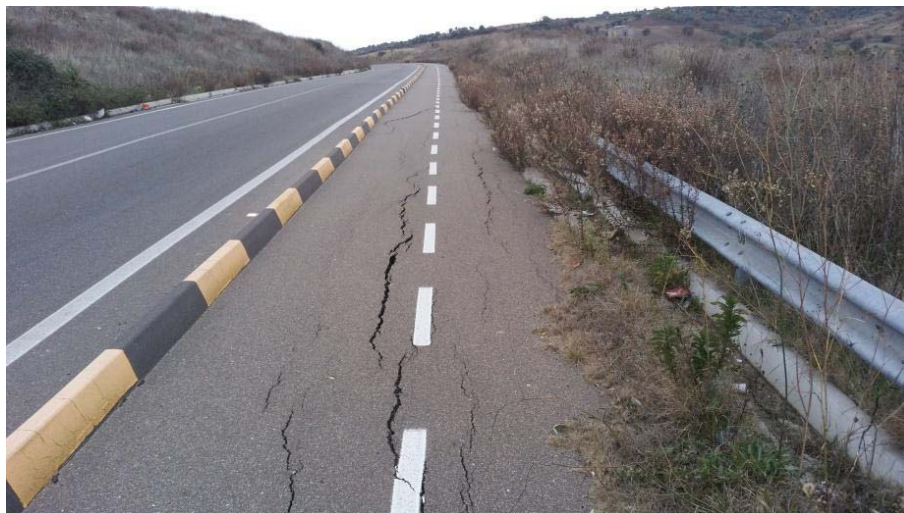
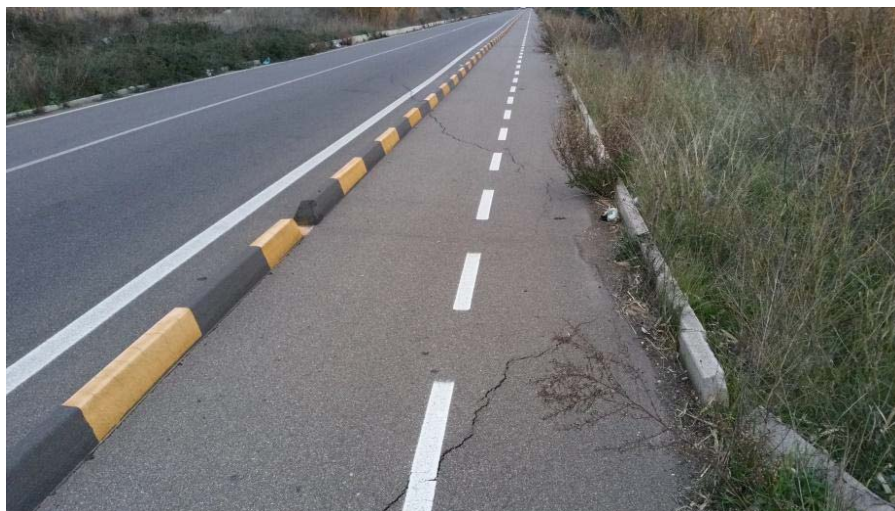
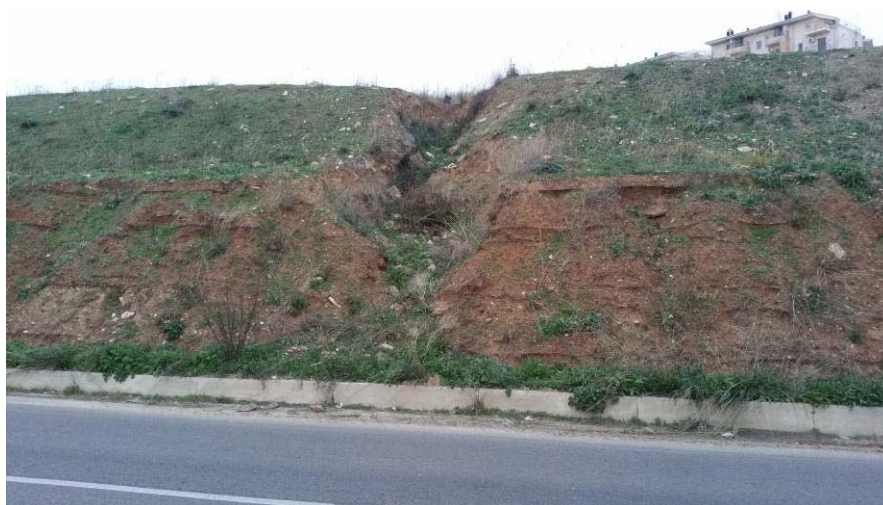
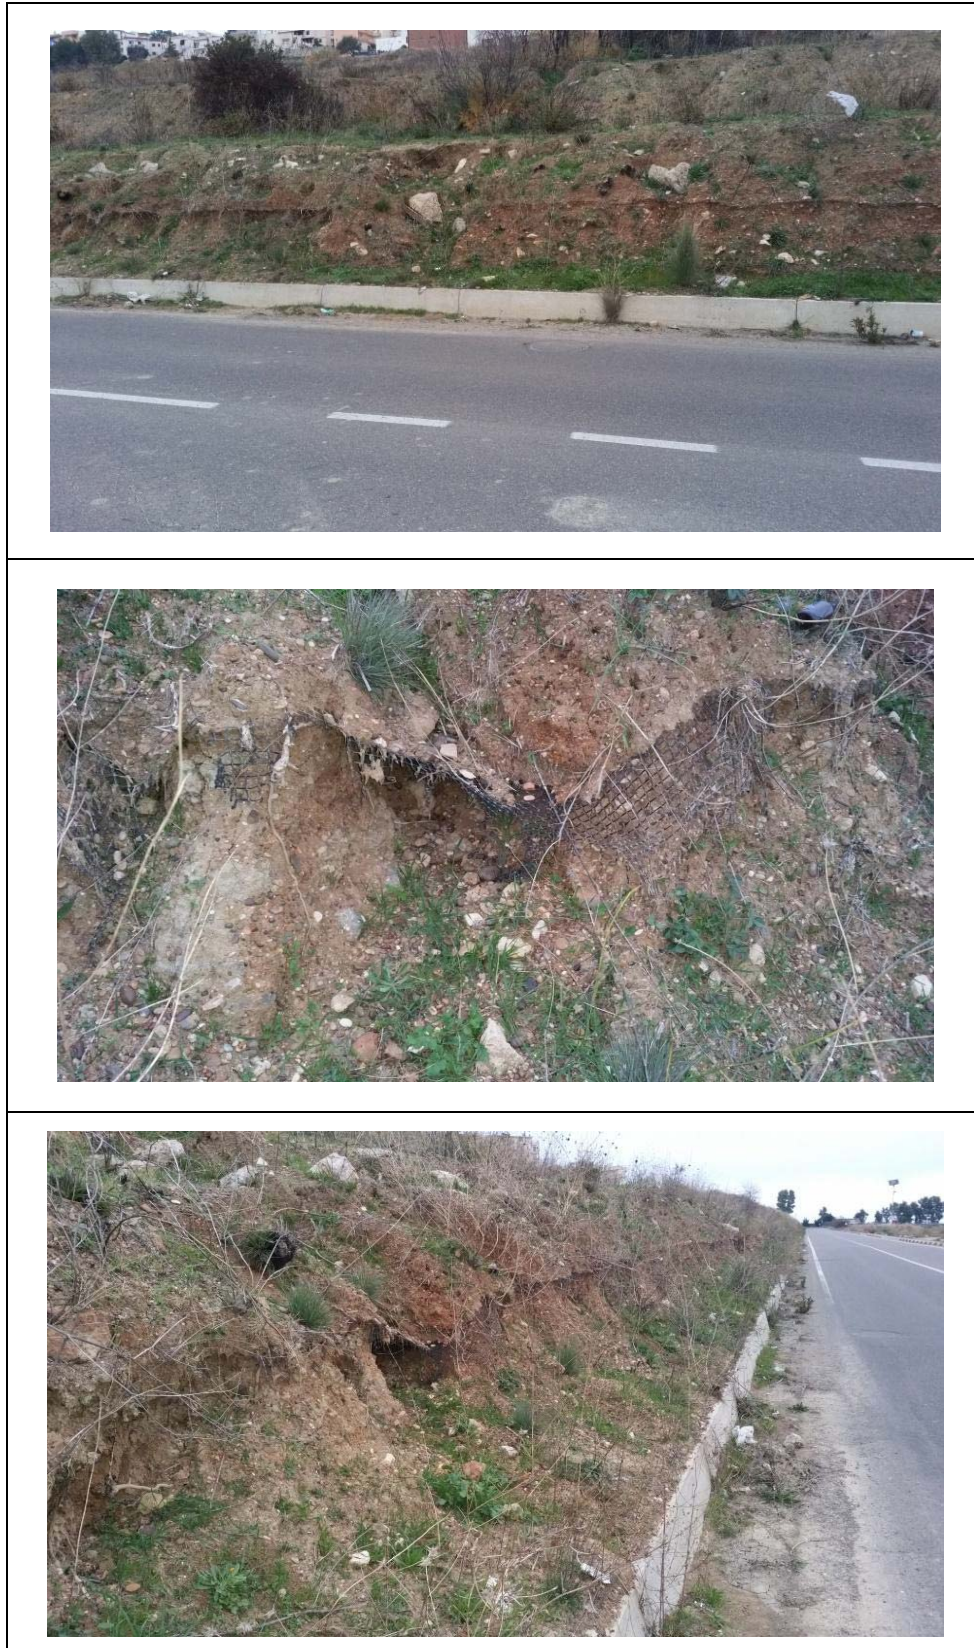
*Fig. 13: Dissesti sulla strada circonvallazione sud*

Si notano crepe e fessurazioni sulla pavimentazione, longitudinali e trasversali, che in alcuni punti hanno profondità di alcuni decimetri, segno di movimenti in atto della scarpata lato valle. Le opere in terra armata di sostegno della scarpata a monte in diversi punti risultano danneggiate e si evidenziano i segni di accentuati fenomeni di erosione incanalata con asportazione del materiale di riempimento dei materassi di sostegno ed invasione della sede stradale con acqua e fango.

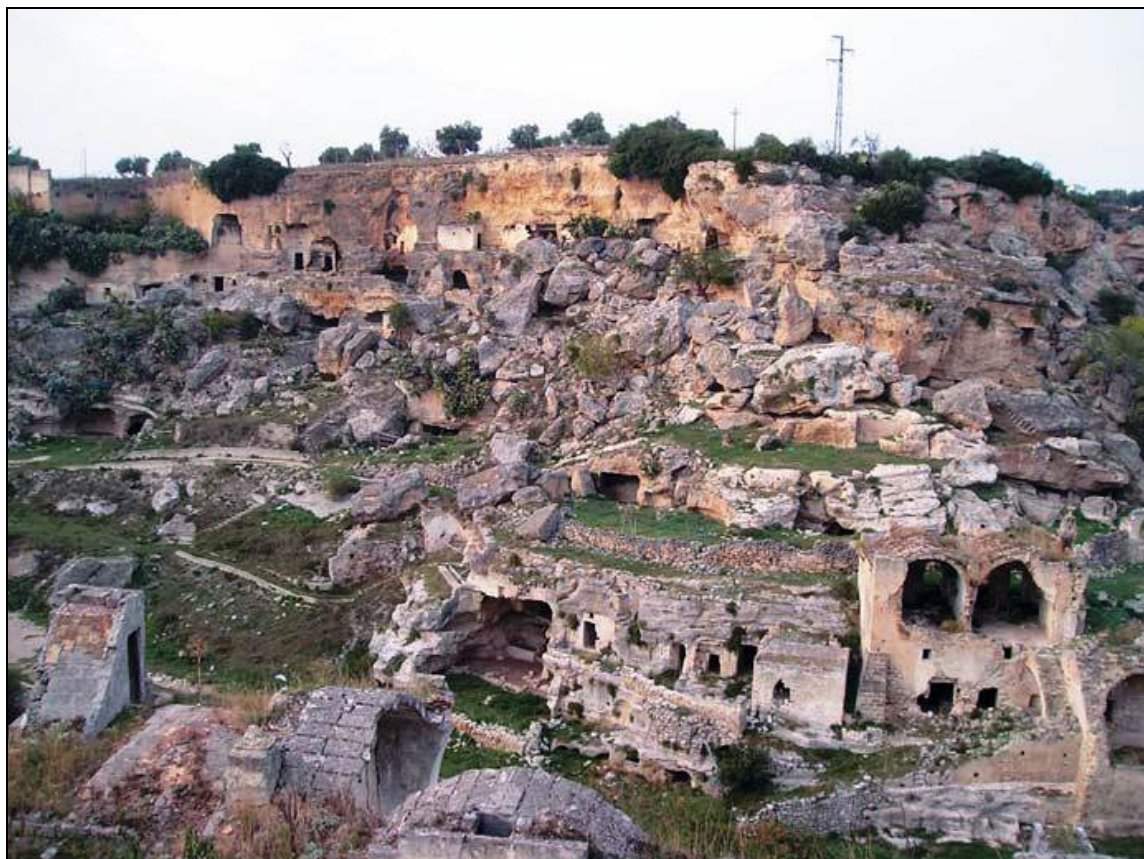
Il primo tragico evento fu l'alluvione dell'11 gennaio. Dopo molti giorni di piogge insistenti, a causa delle infiltrazioni, venne giù il Casale (fig.16 - sito N in fig.21). La parte superiore della parete si staccò e cadde sul villaggio in grotta sottostante. I morti furono diciannove, furono distrutte quattro case; ma la contrada si salvò. ... Il 16 dicembre 1857 un terremoto devasta la Basilicata e la Puglia, colpendo anche Ginosa. Il Casale, già gravemente danneggiato, frana rovinosamente. Miracolosamente, questa volta non muore nessuno. ... Ma il Casale non esiste più. (D. Petrosino, *"Ginosa - Contrade, strade e piazze di un paese antico"*, Ed. Quaderni della Biblioteca Civica - 2004).

*Fig. 16: Sponda sinistra della gravina di Ginosa, il Casale. Crollo del 1857 (sito N in fig.21)*

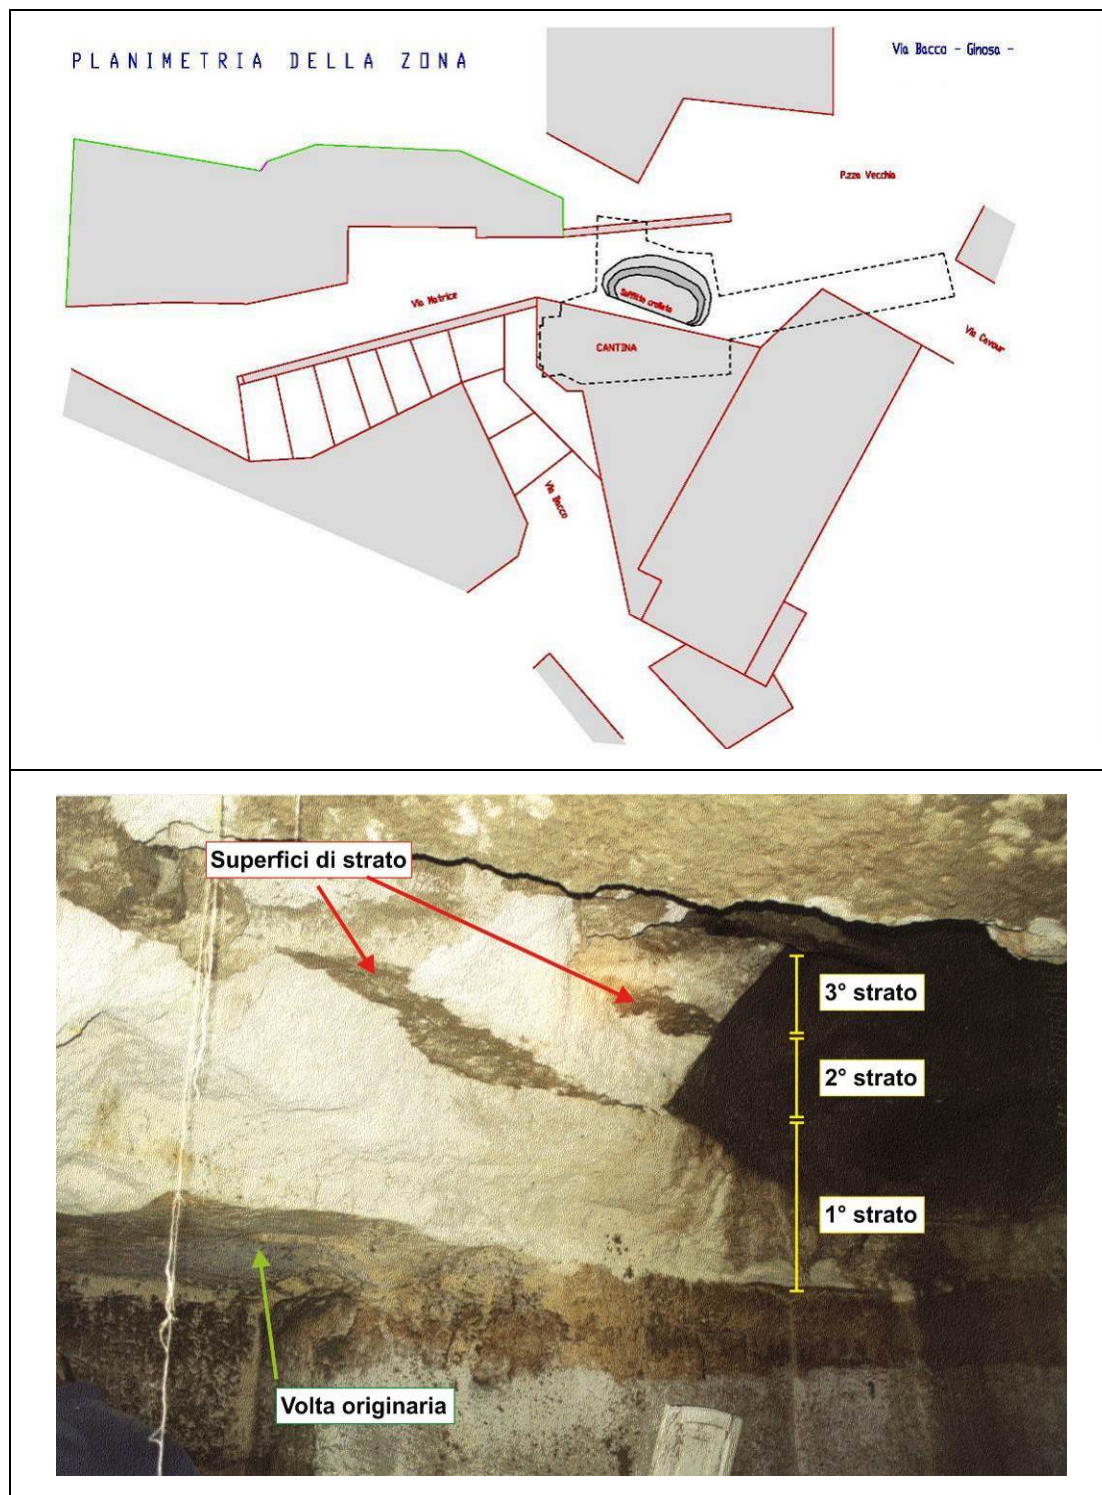
Nel crollo si ebbe la rottura sia della rete fognante che dell'acquedotto, mentre la tubazione del gas – pur rimanendo a vista – non riportò danneggiamenti evidenti (fig.17 – sito L in fig.21).

Fig. 17: Volta crollata in Via Bacco, 2001

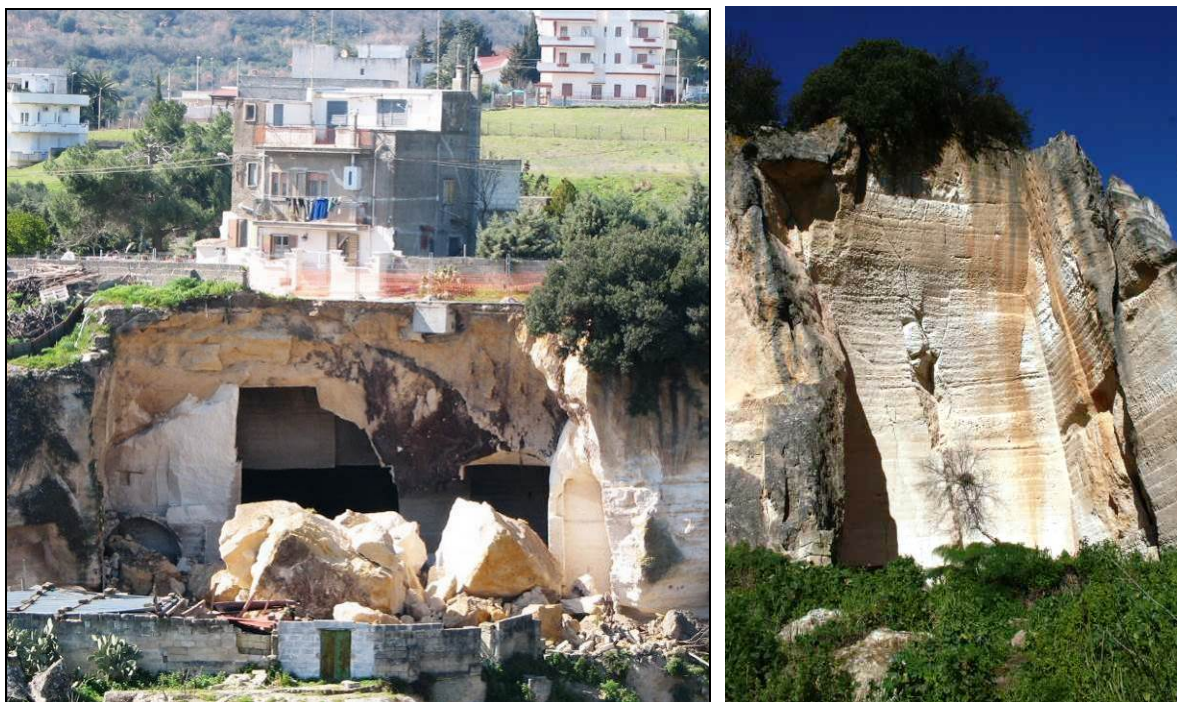
Il suddetto crollo non rappresenta l'unico evento riconducibile alle numerose cave presenti in quella zona. Infatti nel 1997, circa 200 m più a nord sulla stessa *Via Pescarella*, sul lato destro della strada, si verificò lo sprofondamento del piano di campagna antistante una villetta presente poco più a monte (fig. 20).

*Fig. 19: Dissesti su Via Pescarella: crollo ingresso cava (sinistra) - fratturazione ammasso roccioso (destra)*

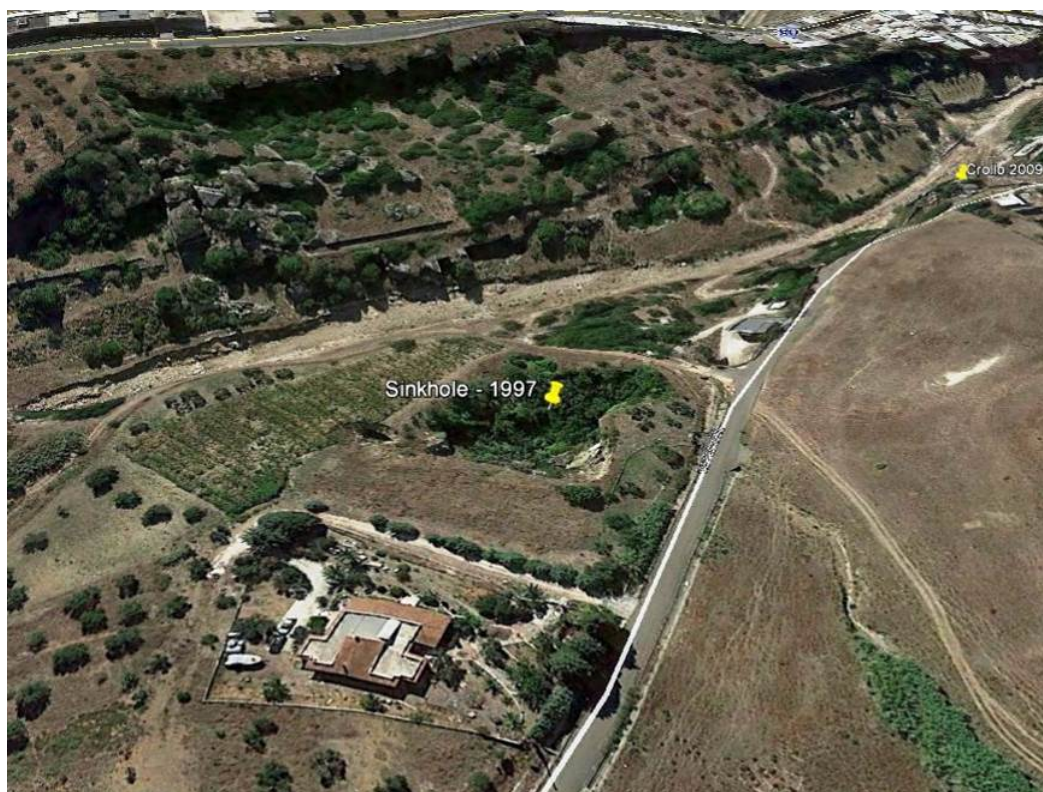
*Fig. 20: Sprofondamento piano campagna in Via Pescarella (ortofoto Google Earth)*

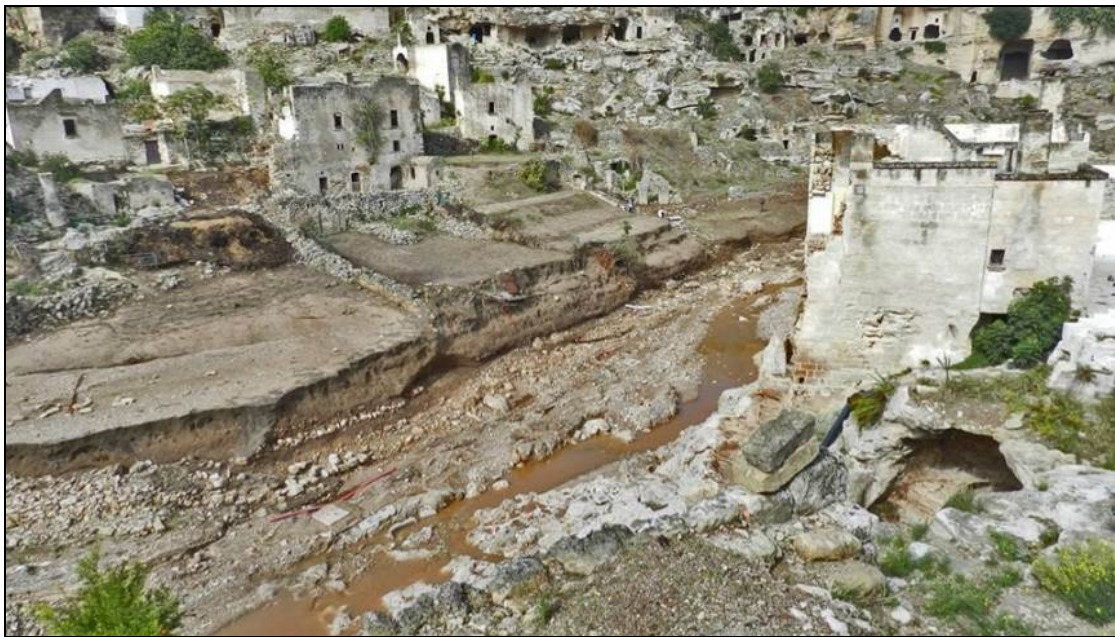
- danni all'alveo della Gravina: sul fondovalle è stato scavato un solco erosivo profondo in alcuni punti 2,5÷3 m e sono state innescate numerose frane (fig.23)

*Fig. 23: Alluvione di Ginosa: scalzamento al piede delle sponde (2013)*

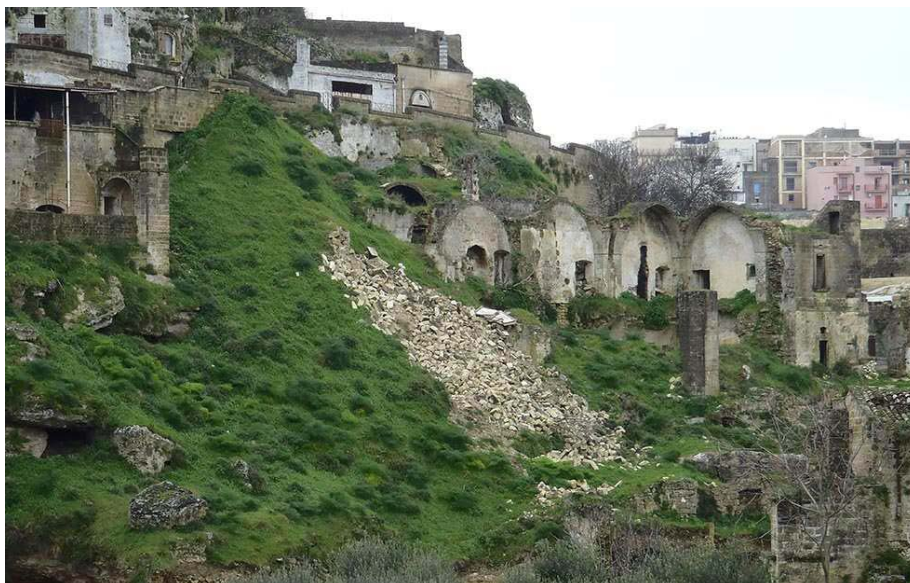
- crollo di un rudere a valle di Via Matrice (fig.24 - sito B in fig.21)

*Fig. 24: Rudere crollato a valle di Via Matrice (Rapporto CNR-IRPI 2014)*

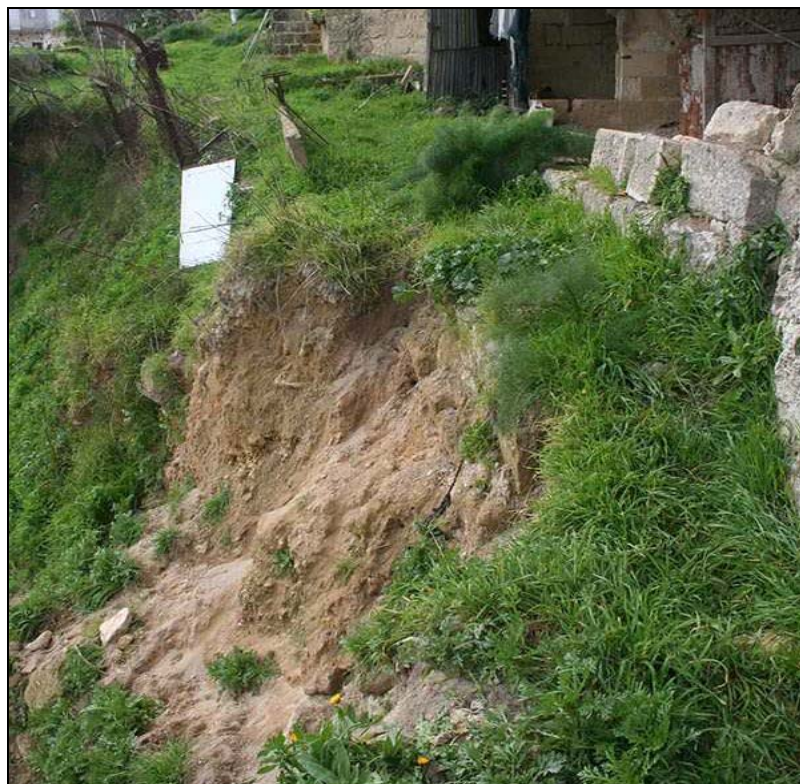
- frana da scorrimento rotazionale nei depositi colluviali al margine del pianoro del Castello (fig. 25– sito C in fig.21)

*Fig. 25: Scorrimento rotazionale sul pianoro del Castello (Rapporto CNR-IRPI 2014)*

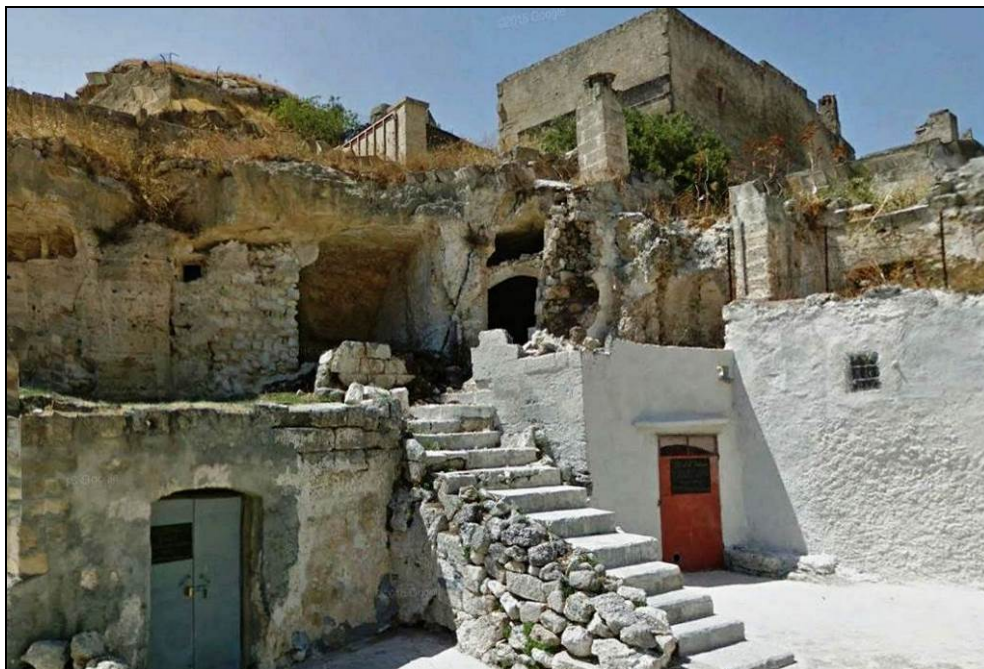
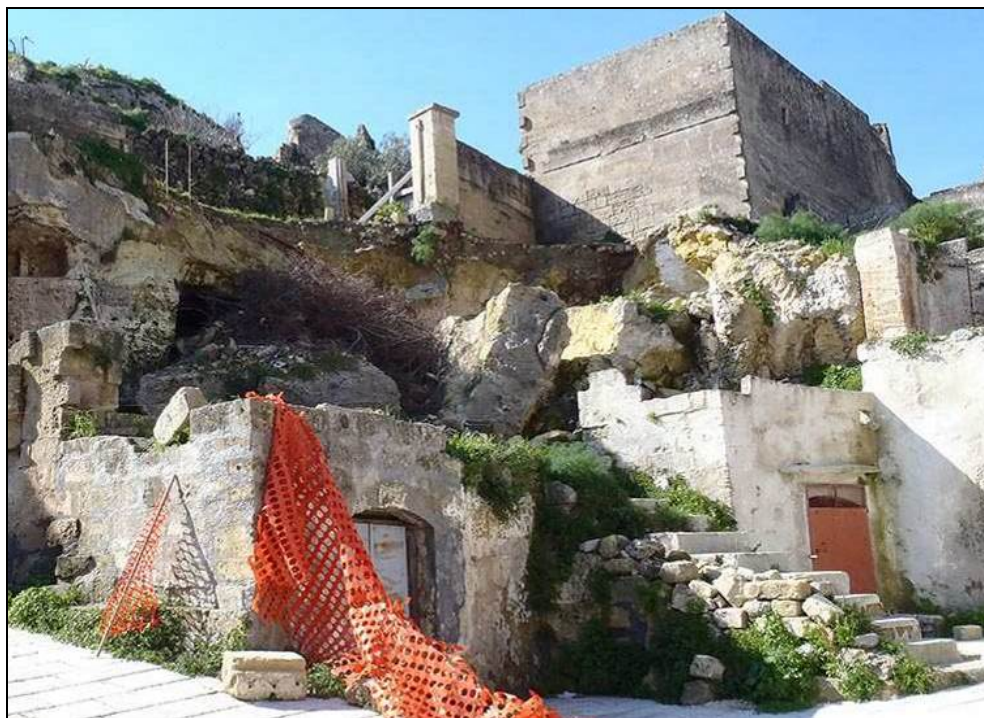
- crollo all'ingresso di una cavità in Via San Giovanni, ad est del pianoro del Castello, alle spalle della Chiesa Matrice (fig.26 – sito D in fig.21)

*Fig. 26: Crollo in Via San Giovanni (situazione pre e post crollo)*

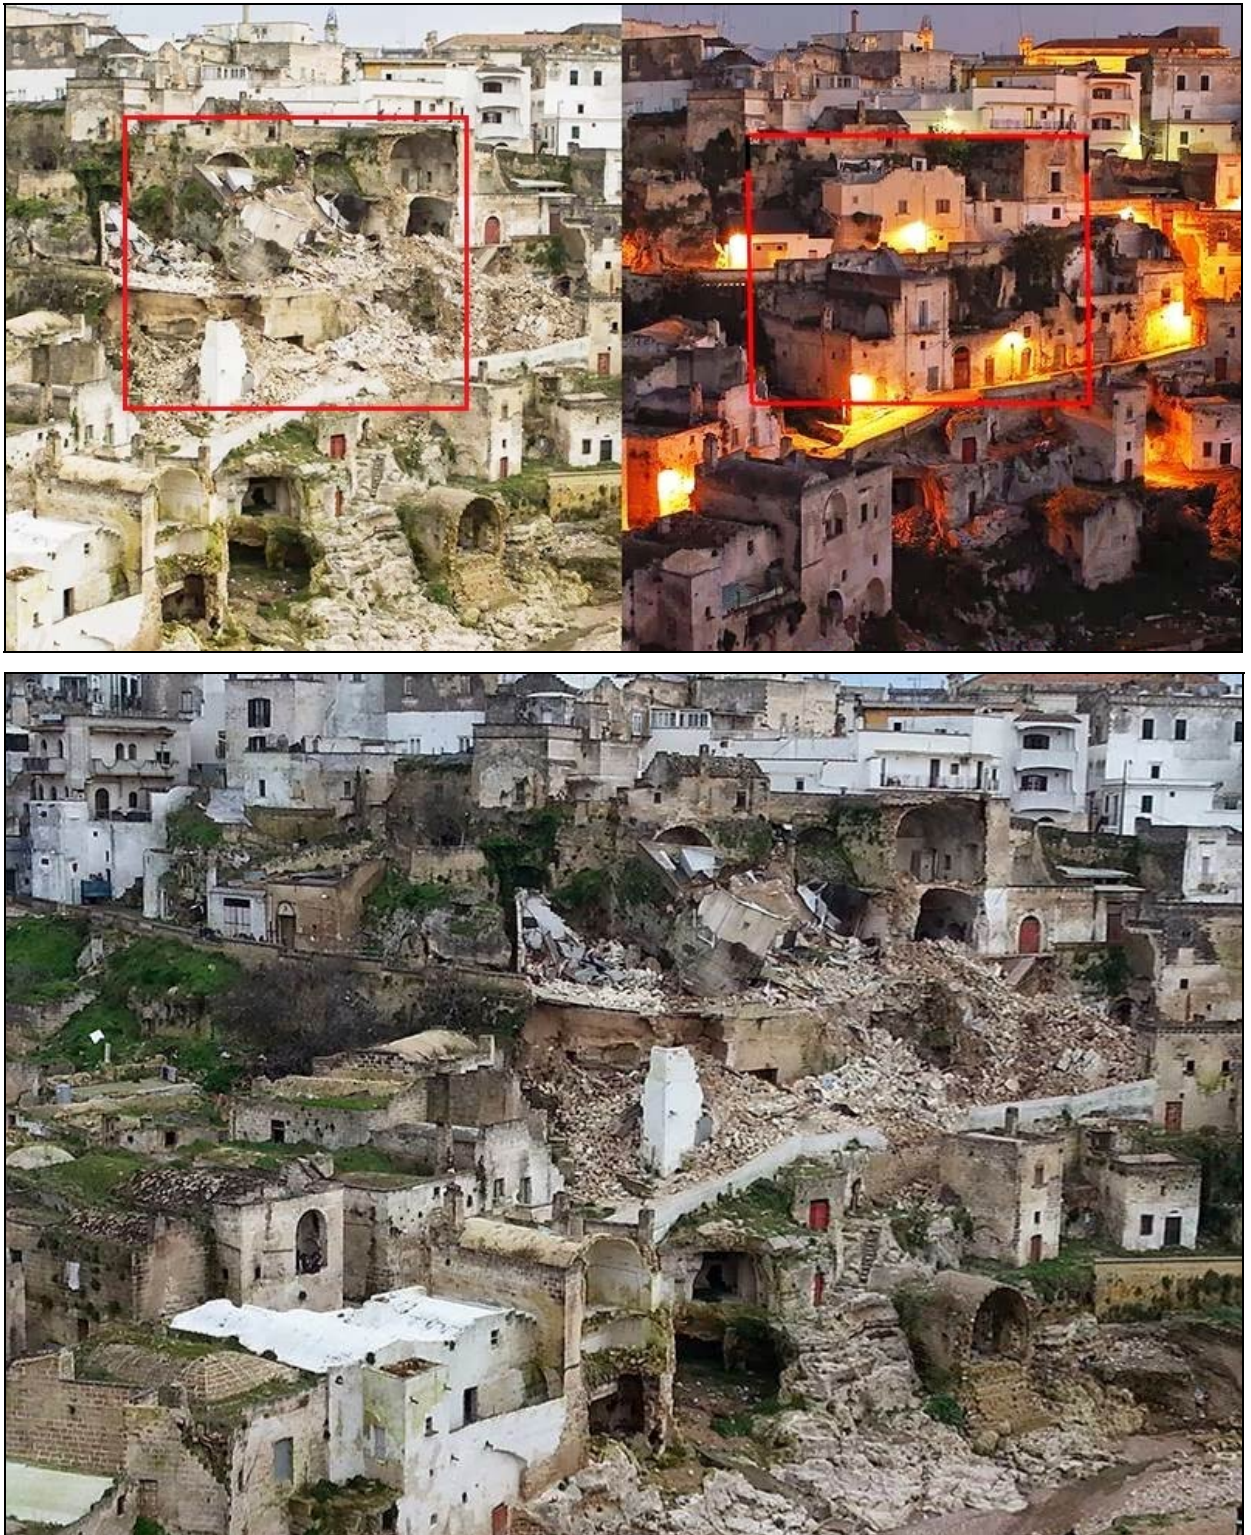
- 21 gennaio 2014 - crollo in Via Matrice (fig.27 – sito A in fig.21)

*Fig. 27: Crollo del 21 gennaio 2014 in Via Matrice (fonte internet -Photo©F.Rochira)*

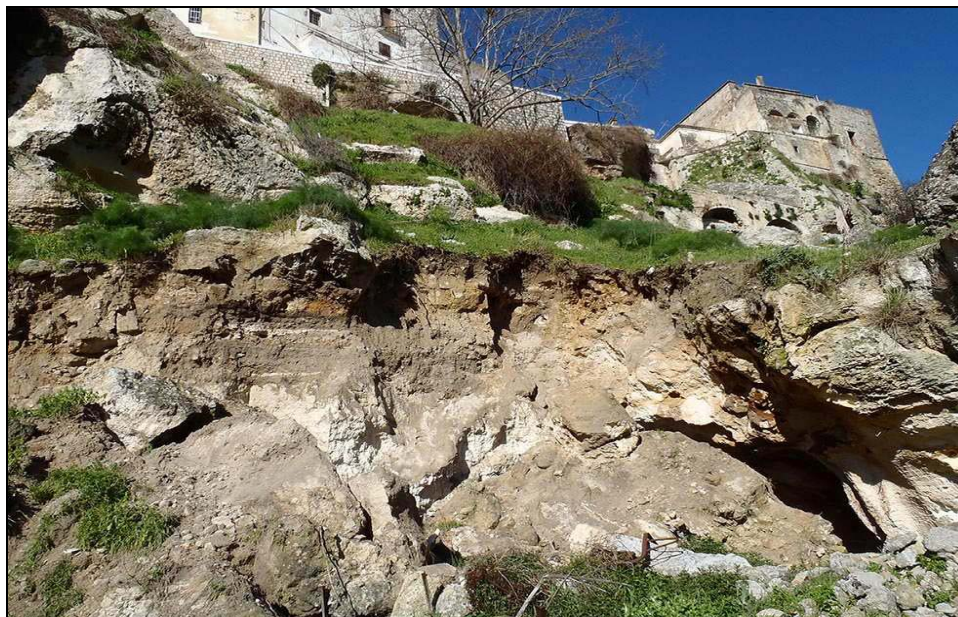
- 5 febbraio 2014 - crollo di una cavità nei pressi del Villaggio Rivolta (fig.28 – sito F in fig.21)

*Fig. 28: Ginosa, villaggio Rivolta: sprofondamento connesso a cavità antropica (rapporto CNR IRPI, 2014)*

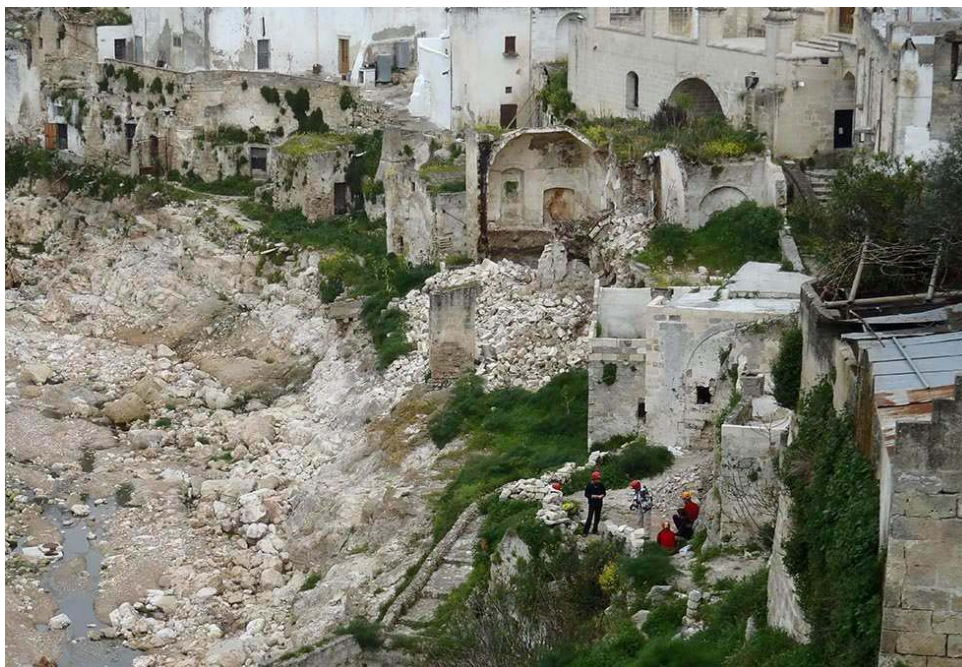
- crollo di un rudere nei pressi della Chiesa Matrice (fig. 29 – sito E in fig.21)

*Fig. 29: Rudere crollato nei pressi della Chiesa Matrice (sito E in fig.21)*

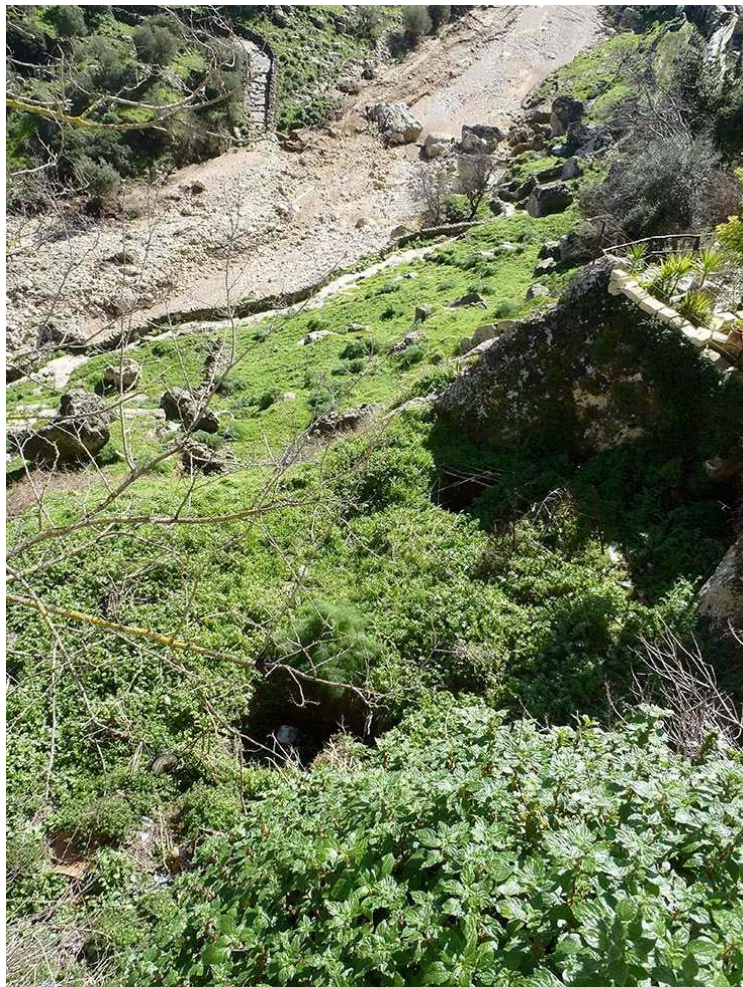
- apertura di fori per infiltrazioni d'acqua su cavità antropica a valle di Via Garibaldi (fig. 30 – sito G in fig.21)

*Fig. 30: fori per infiltrazioni d'acqua su cavità (sito G in fig. 21)*

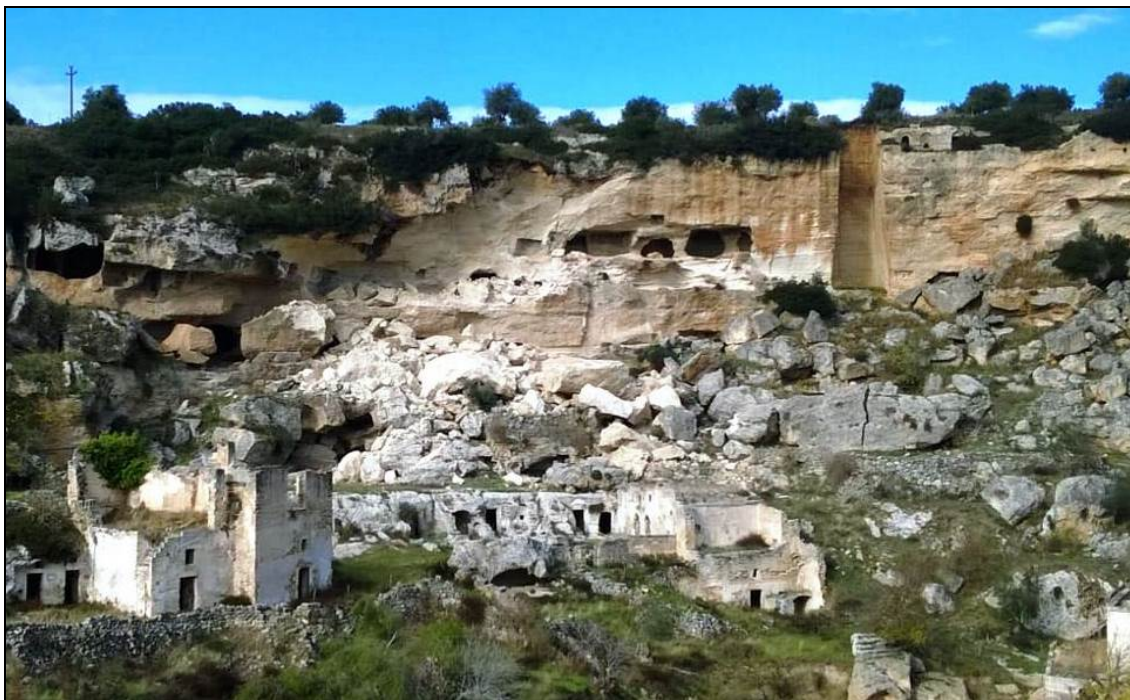
La mattina del 3 dicembre 2017 una consistente porzione della parete costituente il ciglio superiore del fianco del *T. Lagnone (gravina)* in sinistra idrografica è crollato sulla sottostante Via Villa Glori. Il crollo non ha provocato danni a persone o cose (figg. 31 e 32 – sito M in fig. 21).

*Fig. 31: Crollo del 3 dicembre 2017*

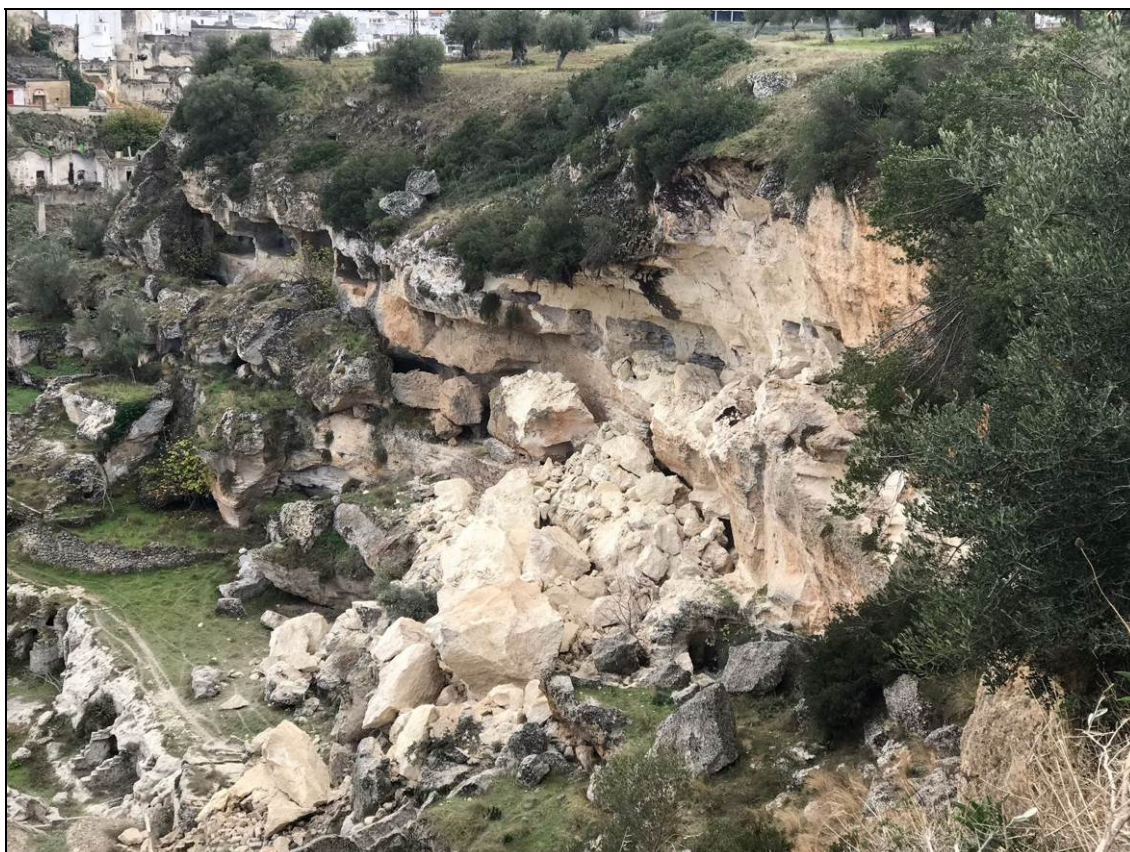
*Fig. 32: Crollo del 3 dicembre 2017*

L'evento non è da imputare a cause esterne scatenanti ma solo al processo di degrado naturale dell'ammasso roccioso, come già evidenziato per altre situazioni analoghe. Sarà necessario effettuare il rilievo tecnico delle condizioni di staticità che si sono venute a determinare in seguito al crollo a carico dei blocchi e della superficie di distacco, al fine di valutare le eventuali situazioni di pericolosità e i rischi residui (fig.32).
