STUDIO GEOLOGICO ED IDROGEOLOGICO DEL TERRITORIO DEL COMUNE DI GINOSA

STUDIO GEOMORFOLOGICO

SCALA -	CODICE ELABORATO D1	Relazione
DATA GENNAIO 2018

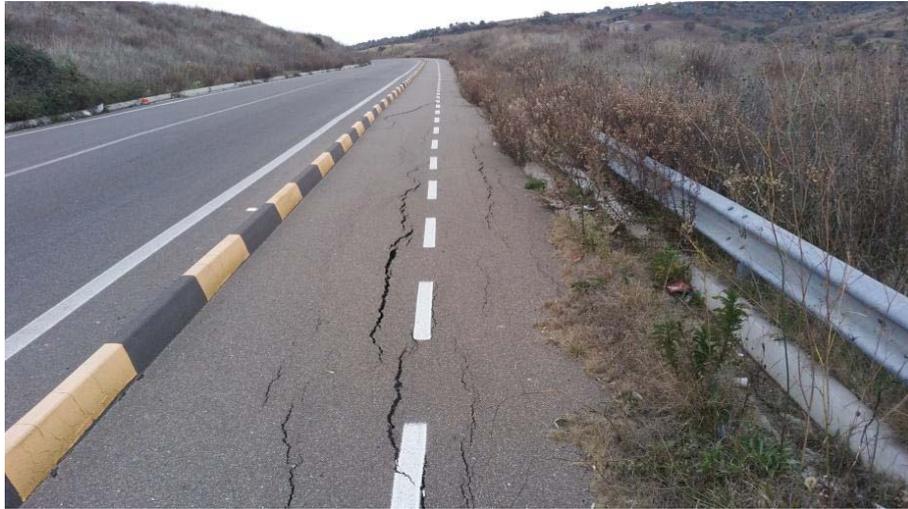
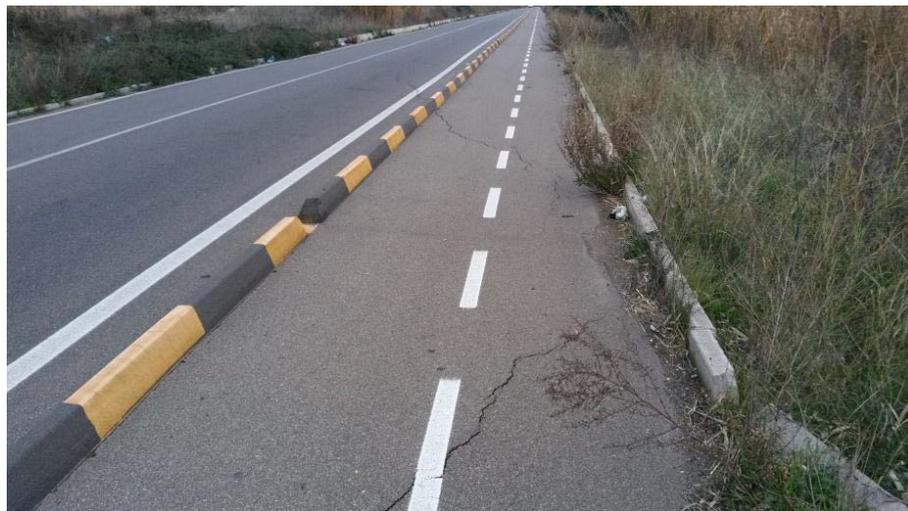
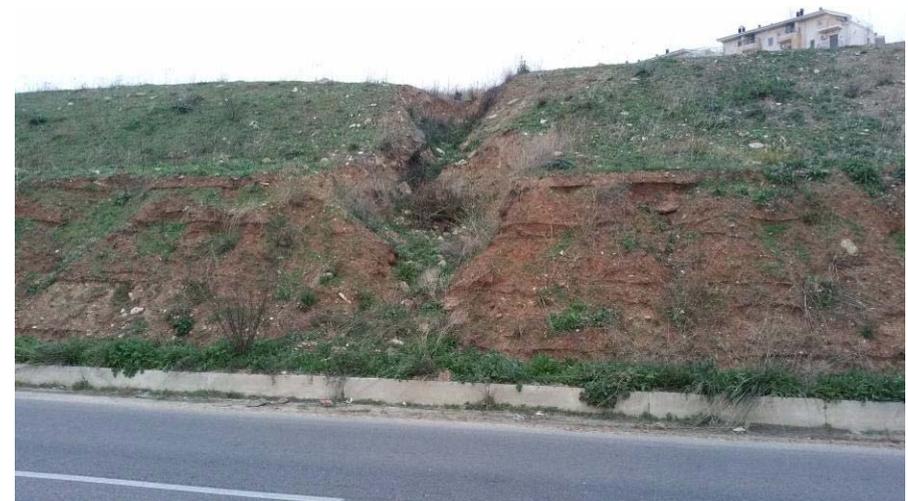
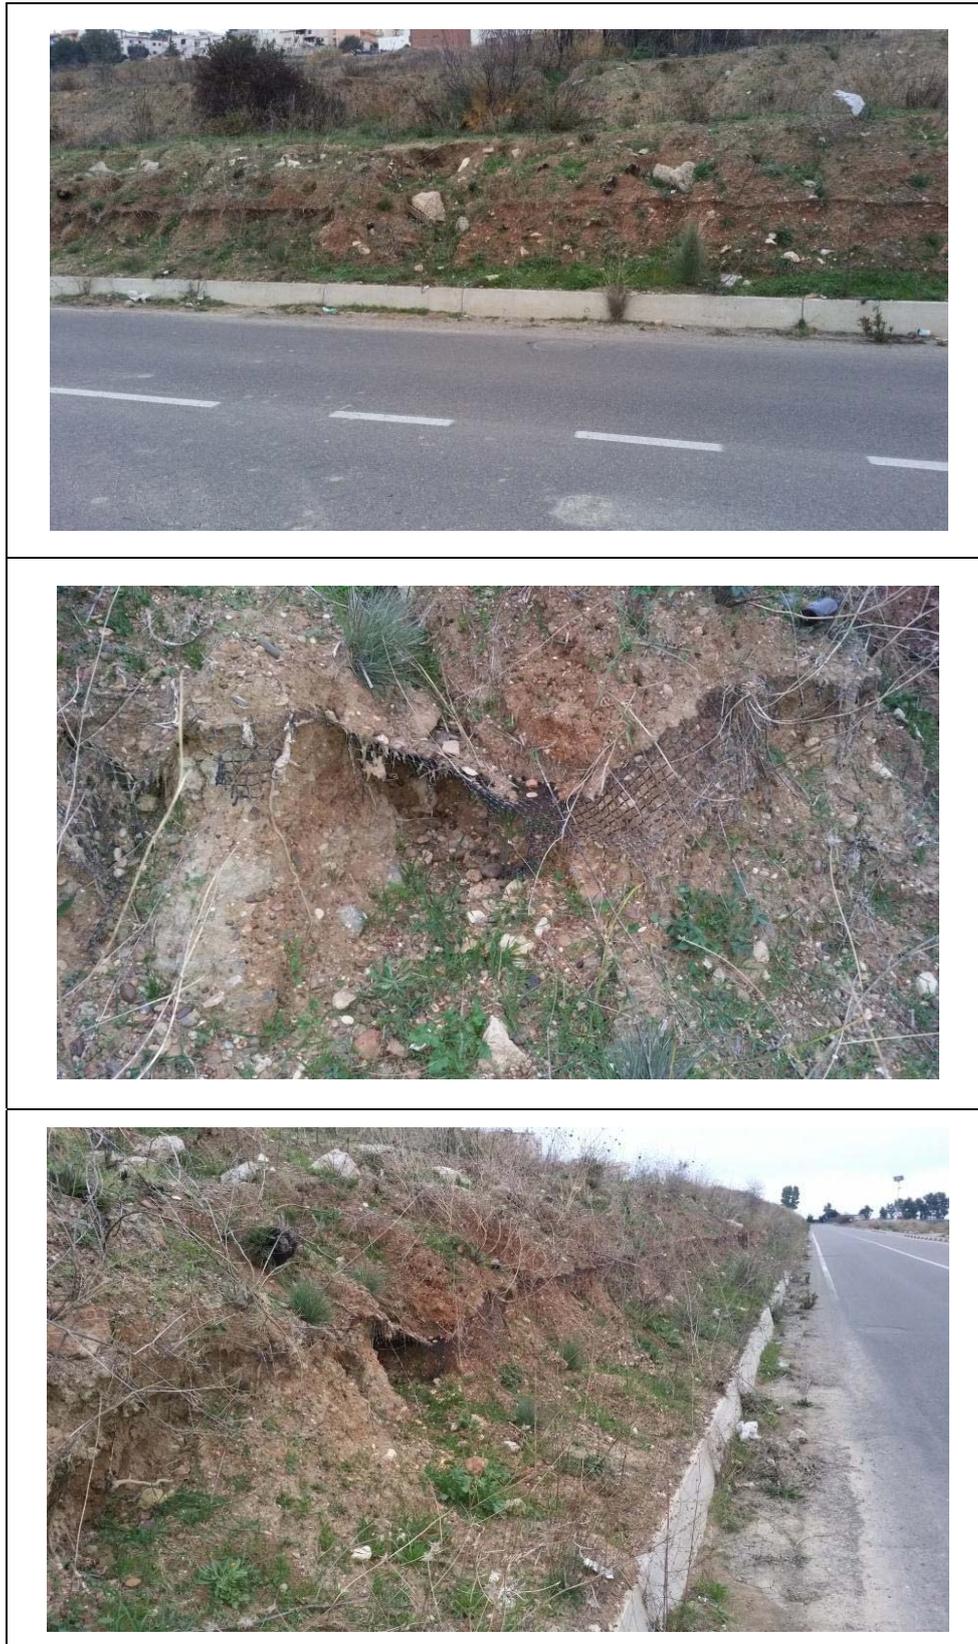
Fig. 13 - Dissesti sulla strada circonvallazione sud

Si notano crepe e fessurazioni sulla pavimentazione, longitudinali e trasversali, che in alcuni punti hanno profondità di alcuni decimetri, segno di movimenti in atto della scarpata lato valle. Le opere in terra armata di sostegno della scarpata a monte in diversi punti risultano danneggiate e si evidenziano i segni di accentuati fenomeni di erosione incanalata con asportazione del materiale di riempimento dei materassi di sostegno ed invasione della sede stradale con acqua e fango.

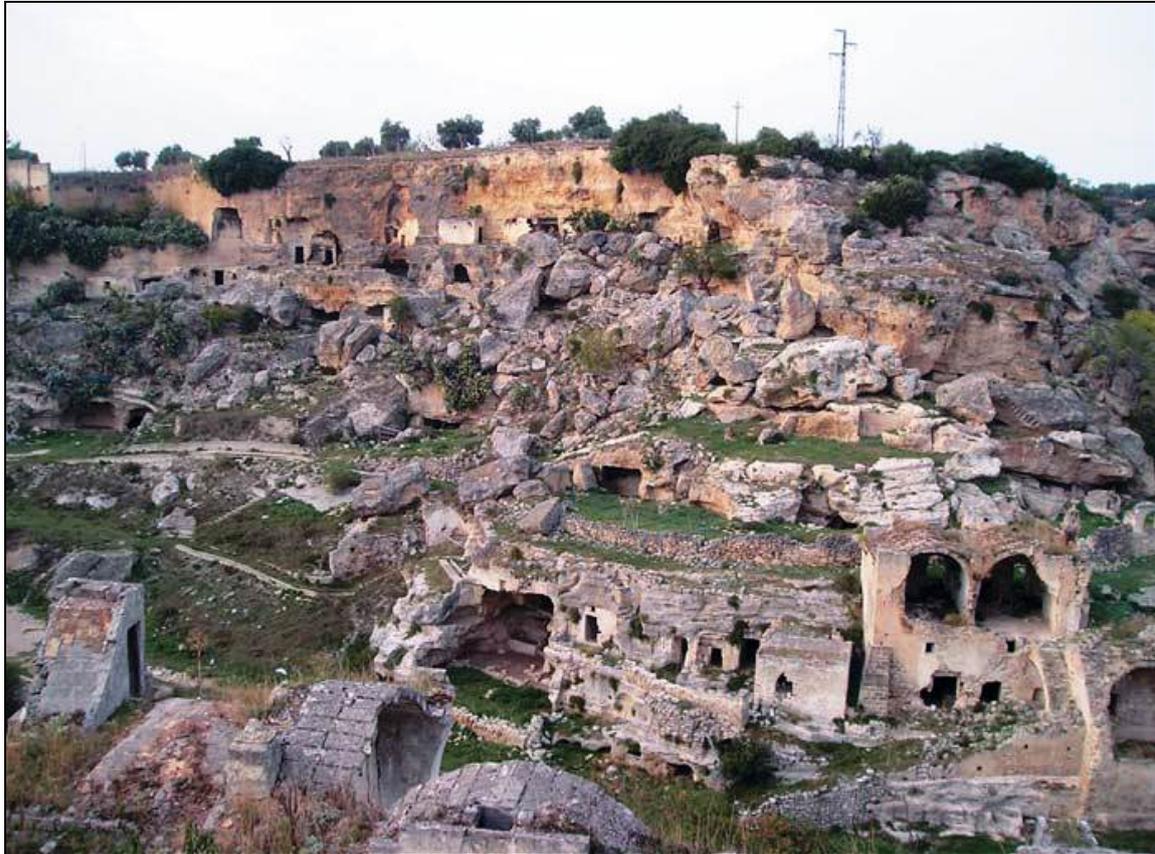
Il primo tragico evento fu l'alluvione dell'11 gennaio. Dopo molti giorni di piogge insistenti, a causa delle infiltrazioni, venne giù il Casale (fig.16 - sito N in fig.21). La parte superiore della parete si staccò e cadde sul villaggio in grotta sottostante. I morti furono diciannove, furono distrutte quattro case; ma la contrada si salvò. ... Il 16 dicembre 1857 un terremoto devasta la Basilicata e la Puglia, colpendo anche Ginosa. Il Casale, già gravemente danneggiato, frana rovinosamente. Miracolosamente, questa volta non muore nessuno. ... Ma il Casale non esiste più. (D. Petrosino, *"Ginosa - Contrade, strade e piazze di un paese antico"*, Ed. Quaderni della Biblioteca Civica - 2004).

Fig. 16 - Sponda sinistra della gravina di Ginosa, il Casale. Crollo del 1857 (sito N in fig.21)

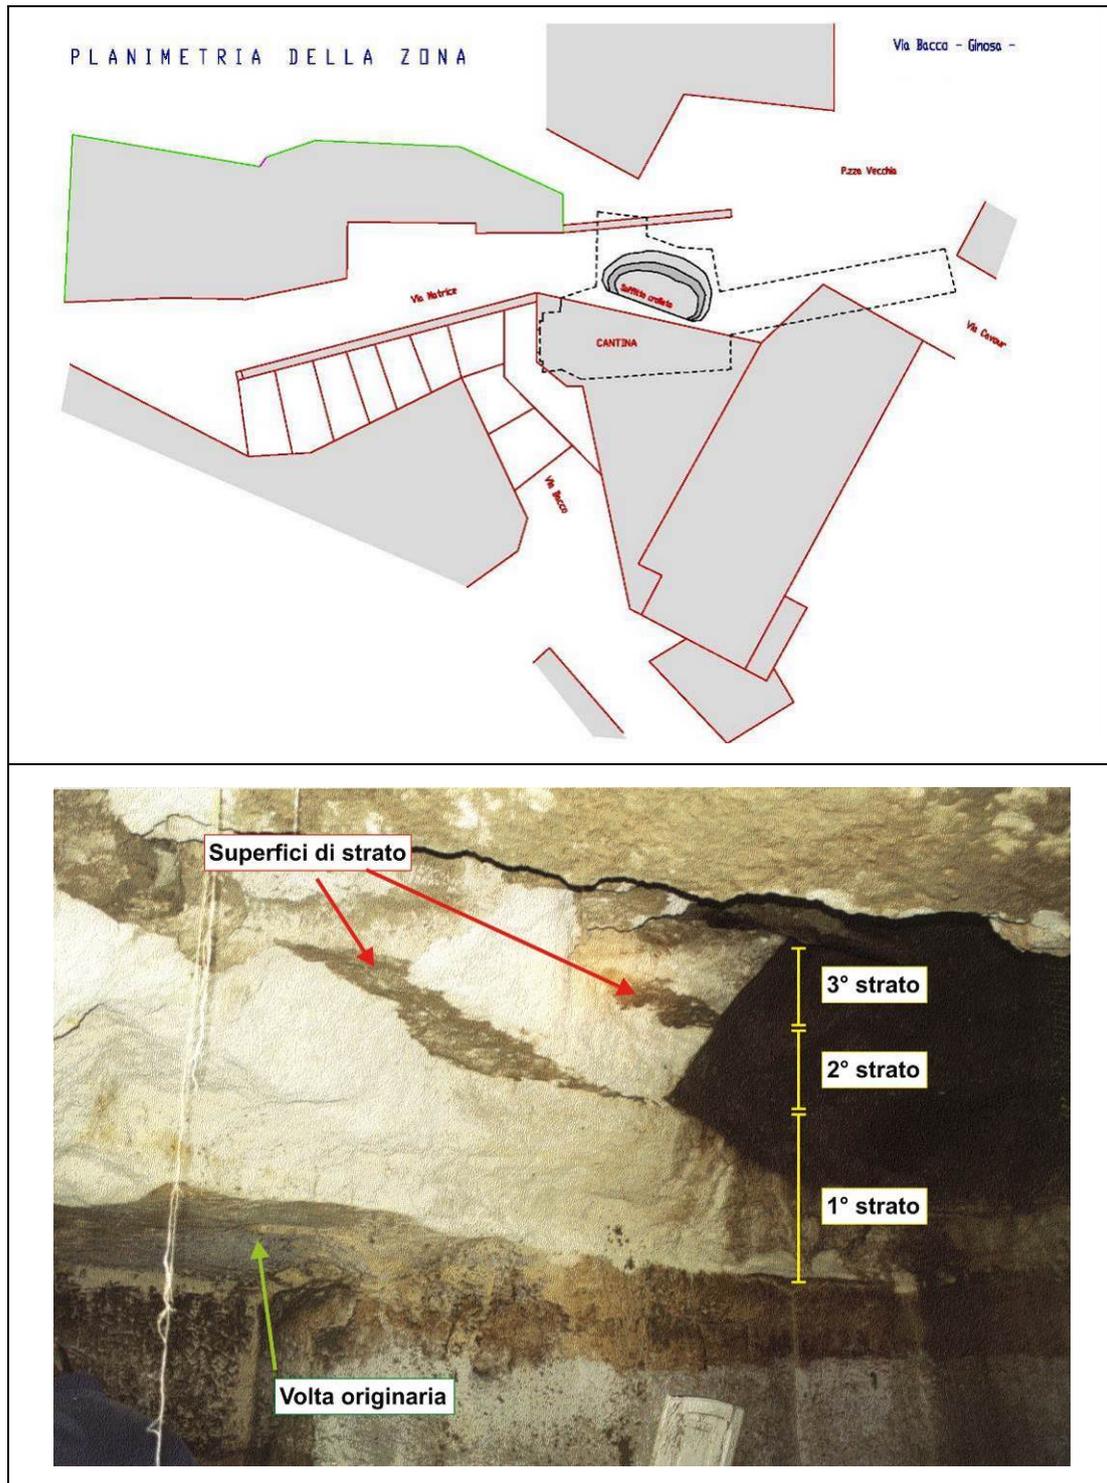
Nel crollo si ebbe la rottura sia della rete fognante che dell'acquedotto, mentre la tubazione del gas – pur rimanendo a vista – non riportò danneggiamenti evidenti (fig.17 – sito L in fig.21).

Fig. 17 - Volta crollata in Via Bacco, 2001

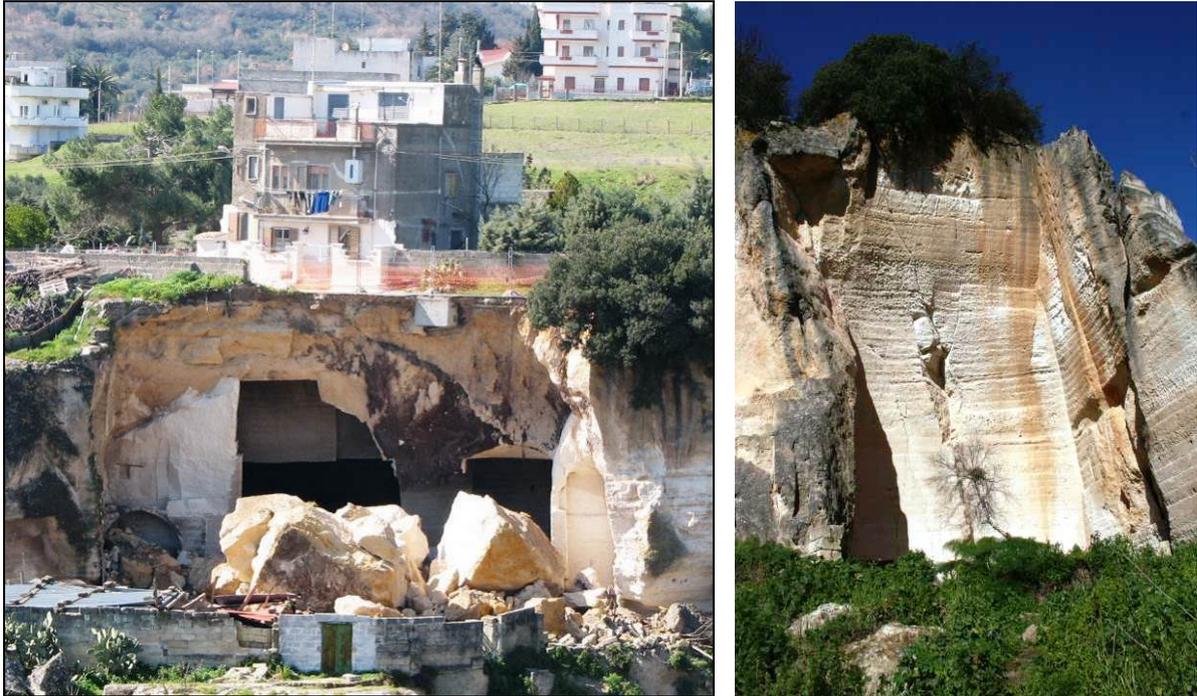
Il suddetto crollo non rappresenta l'unico evento riconducibile alle numerose cave presenti in quella zona. Infatti nel 1997, circa 200 m più a nord sulla stessa *Via Pescarella*, sul lato destro della strada, si verificò lo sprofondamento del piano di campagna antistante una villetta presente poco più a monte (fig. 20).

Fig. 19 - Dissesti su Via Pescarella: crollo ingresso cava (sinistra) - fratturazione ammasso roccioso (destra)

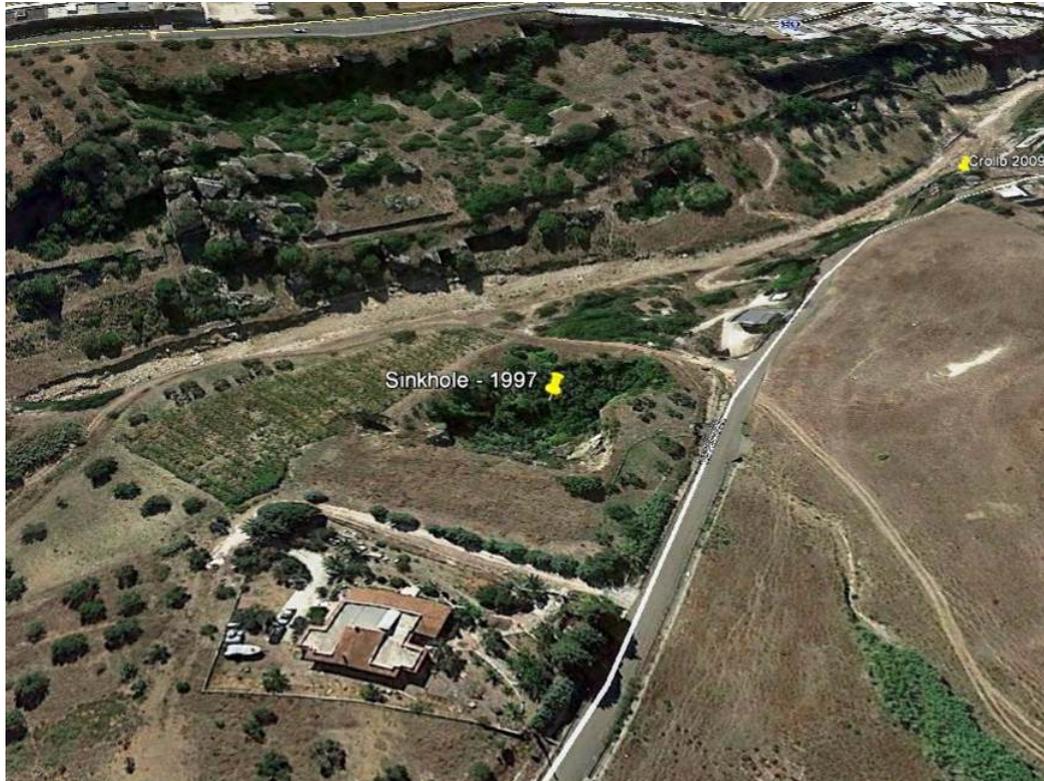
Fig. 20 - Sprofondamento piano campagna in Via Pescarella (ortofoto Google Earth)

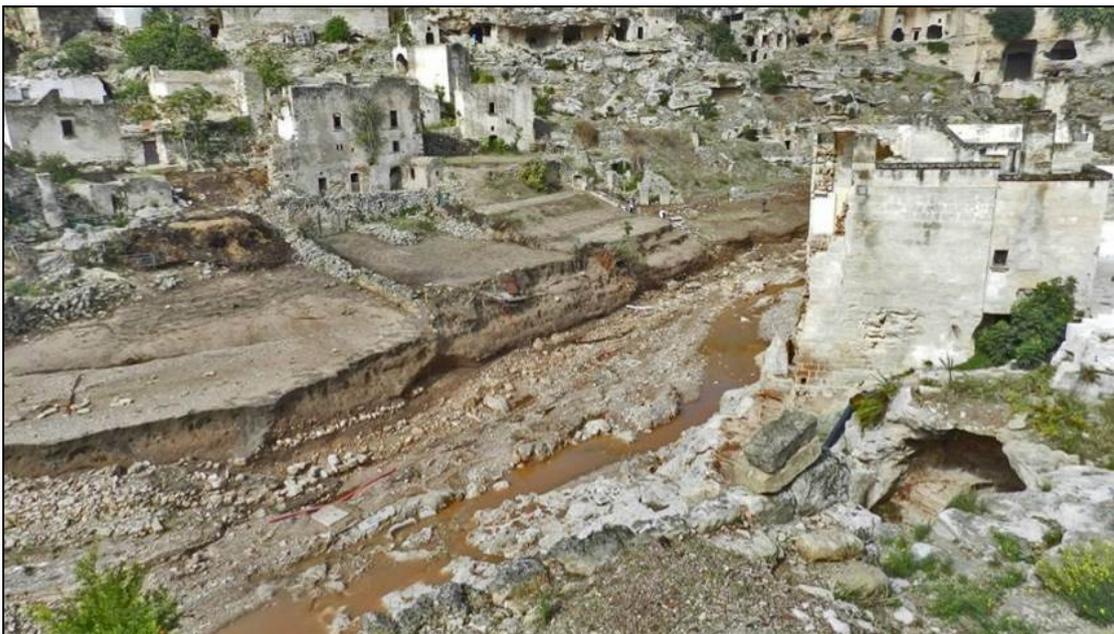
- danni all'alveo della Gravina: sul fondovalle è stato scavato un solco erosivo profondo in alcuni punti 2,5÷3 m e sono state innescate numerose frane (fig.23)

Fig. 23 - Alluvione di Ginosa: scalzamento al piede delle sponde (2013)

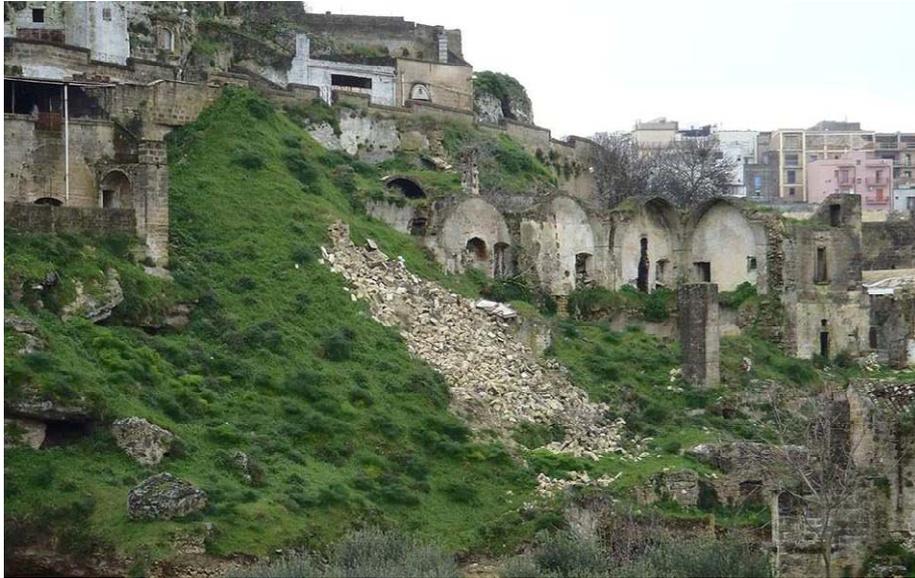
- crollo di un rudere a valle di Via Matrice (fig.24 - sito B in fig. 21)

Fig. 24 - Rudere crollato a valle di Via Matrice (Rapporto CNR-IRPI 2014)

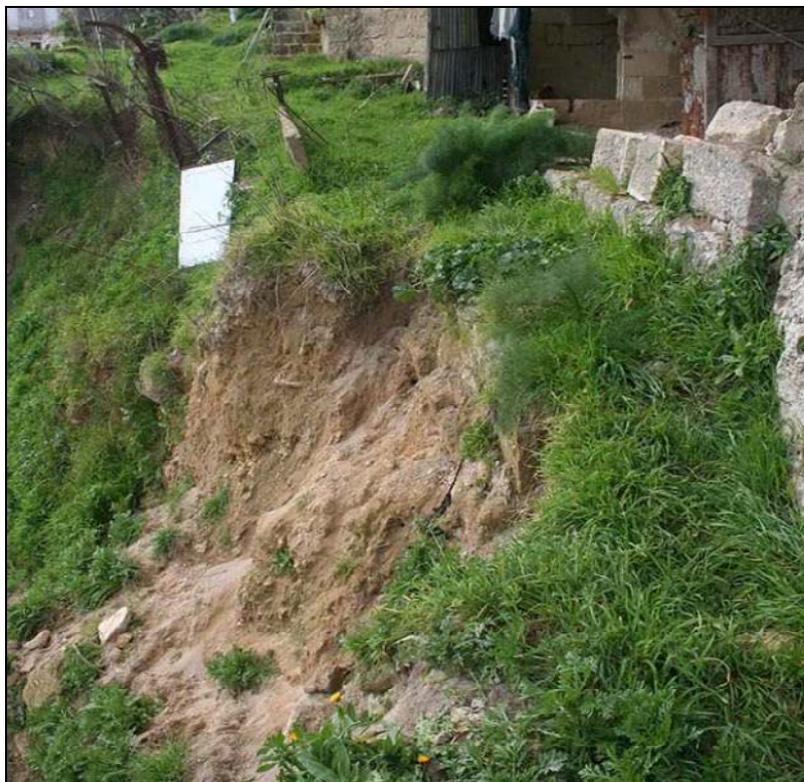
- frana da scorrimento rotazionale nei depositi colluviali al margine del pianoro del *Castello* (fig. 25– sito C in fig.21)

Fig. 25 - Scorrimento rotazionale sul pianoro del Castello (Rapporto CNR-IRPI 2014)

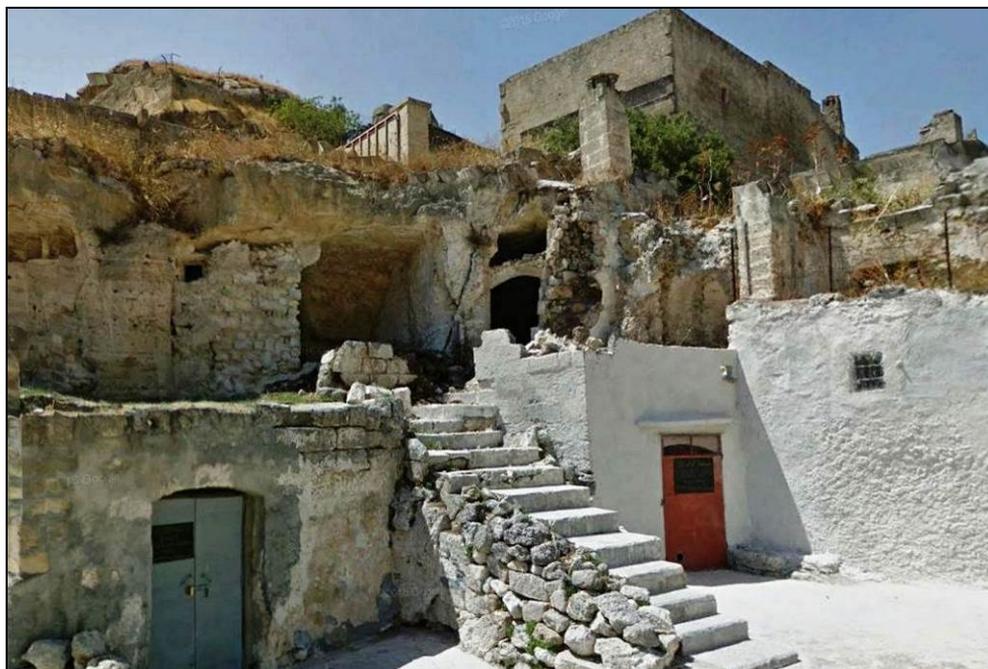
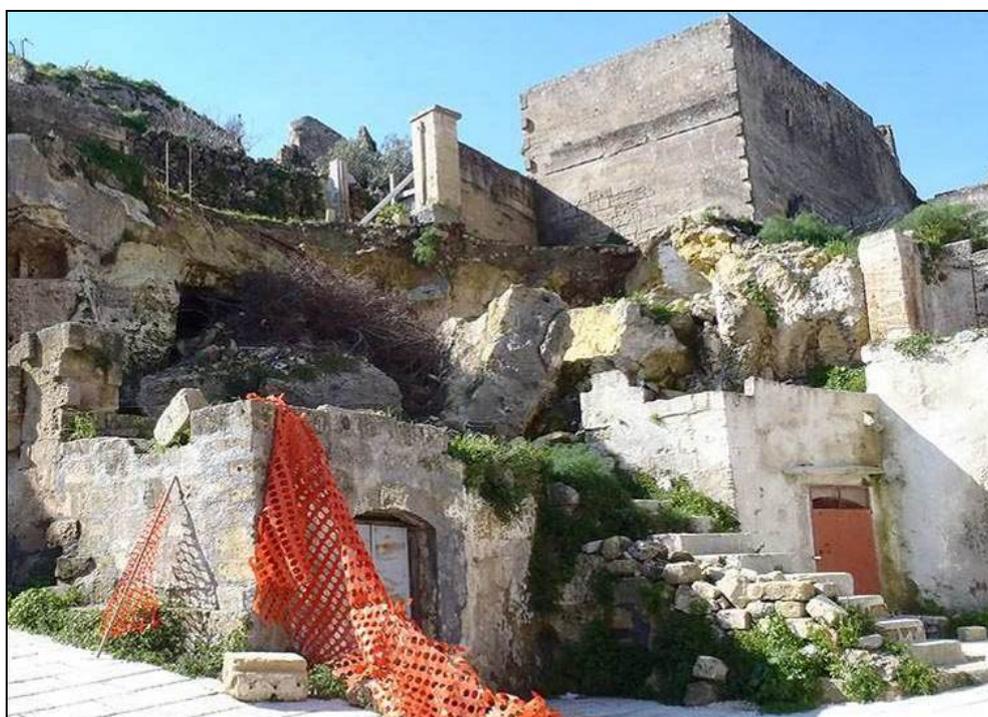
- crollo all'ingresso di una cavità in Via San Giovanni, ad est del pianoro del Castello, alle spalle della *Chiesa Matrice* (fig.26 – sito D in fig. 21)

Fig. 26 - Crollo in Via San Giovanni (situazione pre e post crollo)

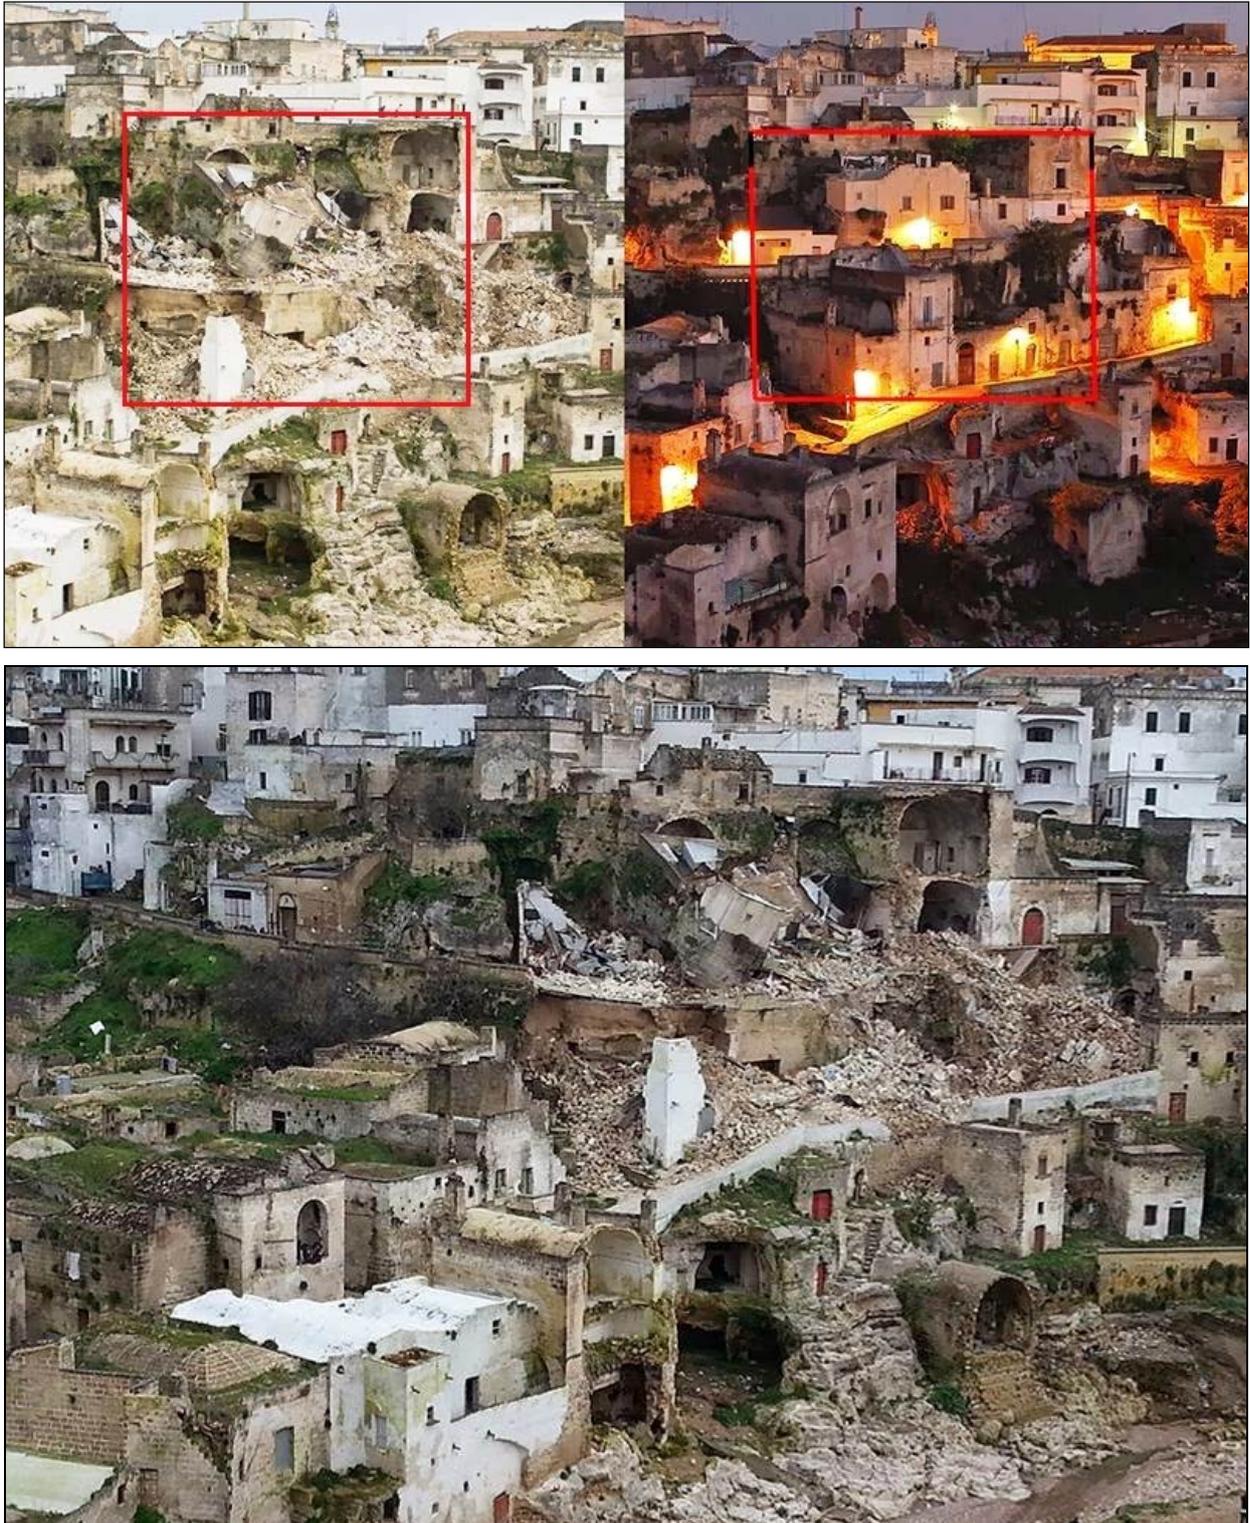
- 21 gennaio 2014 - crollo in Via Matrice (fig.27 – sito A in fig. 21)

Fig. 27 - Crollo del 21 gennaio 2014 in Via Matrice (fonte internet -Photo©F.Rochira)

state oggetto di un sopralluogo alcuni giorni prima del crollo da parte del CNR-IRPI, nel corso del quale erano state osservate evidenti situazioni di pericolo, connesse alla presenza di pilastri notevolmente deformati e lesionati, oltre allo sviluppo di estesi sistemi di lesioni su diverse cavità poste a valle di Via Matrice (*Rapporto CNR-IRPI 2014*).

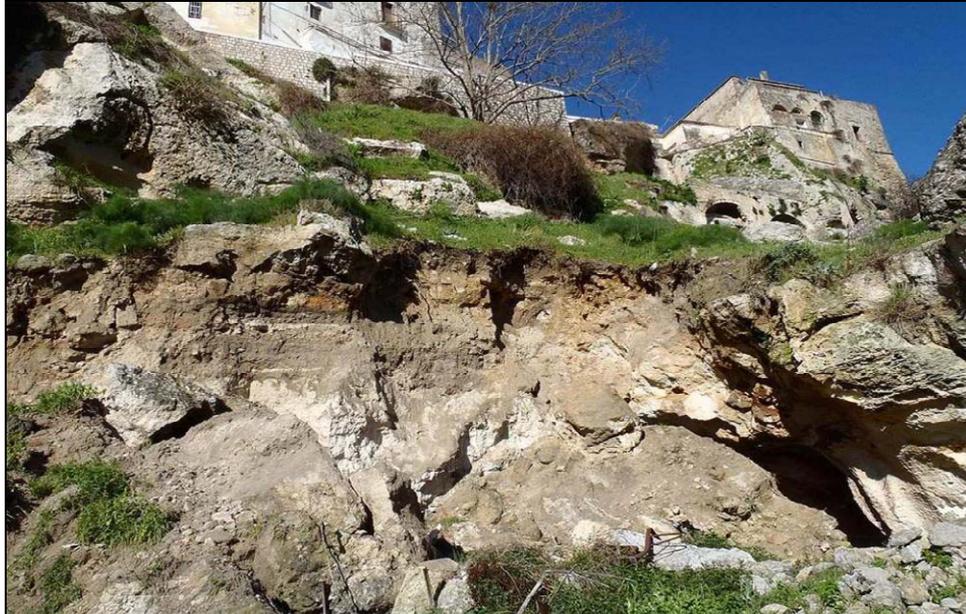
- 5 febbraio 2014 - crollo di una cavità nei pressi del Villaggio Rivolta (fig.28 – sito F in fig.21)

Fig. 28 - Ginosa, villaggio Rivolta: sprofondamento connesso a cavità antropica (rapporto CNR IRPI, 2014)

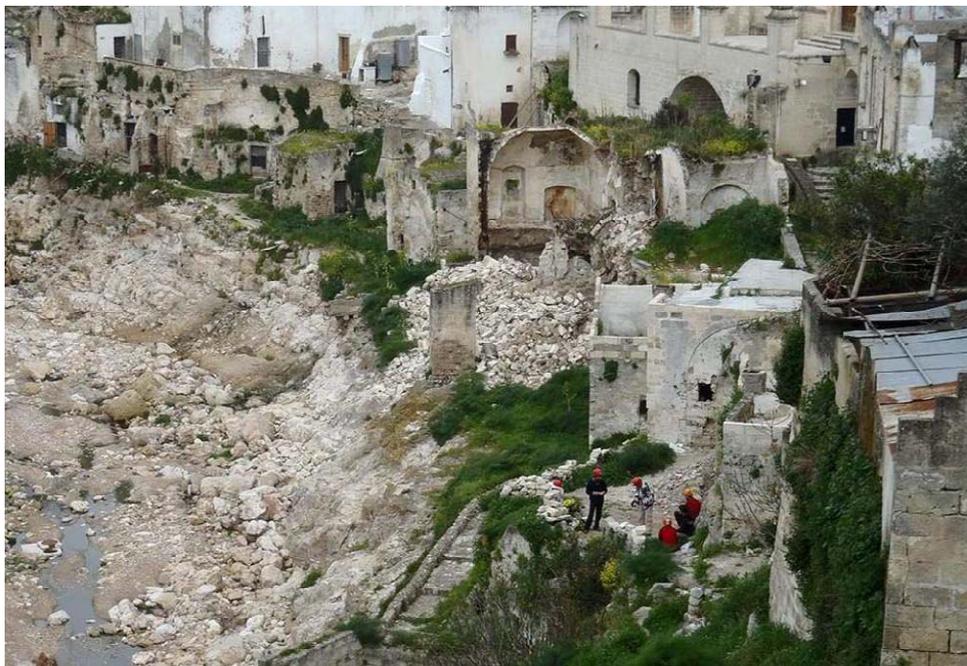
- crollo di un rudere nei pressi della Chiesa Matrice (fig. 229 – sito E in fig. 21)

Fig. 29 - Rudere crollato nei pressi della Chiesa Matrice (sito E in fig. 16)

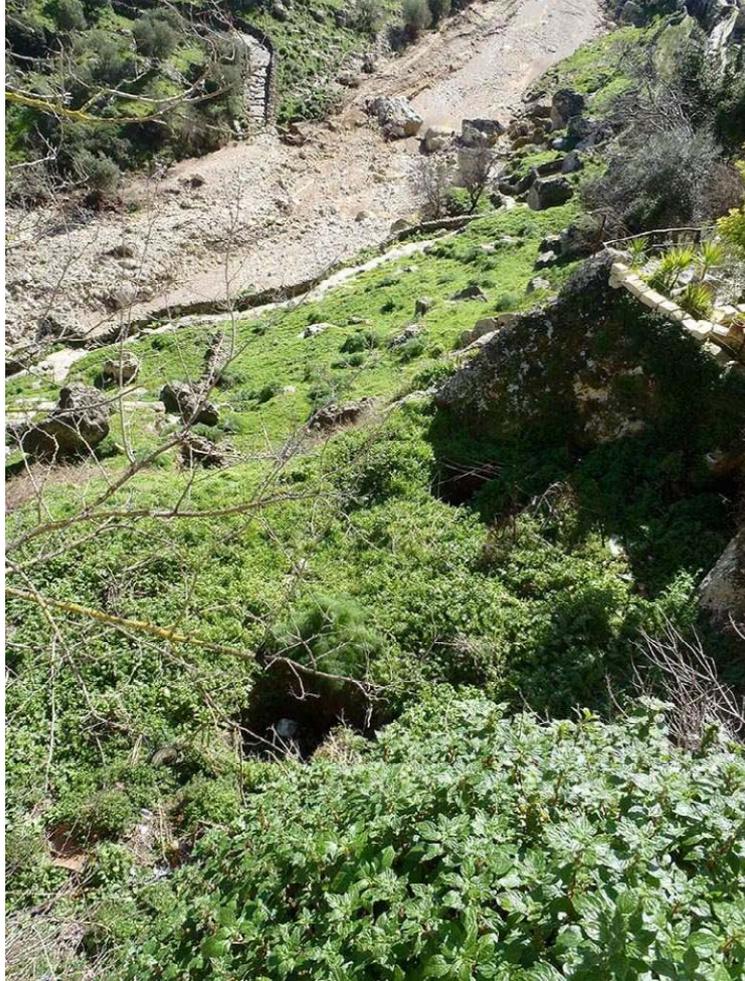
- apertura di fori per infiltrazioni d'acqua su cavità antropica a valle di Via Garibaldi (fig. 30 – sito G in fig. 21)

Fig. 30 - fori per infiltrazioni d'acqua su cavità (sito G in fig.16)

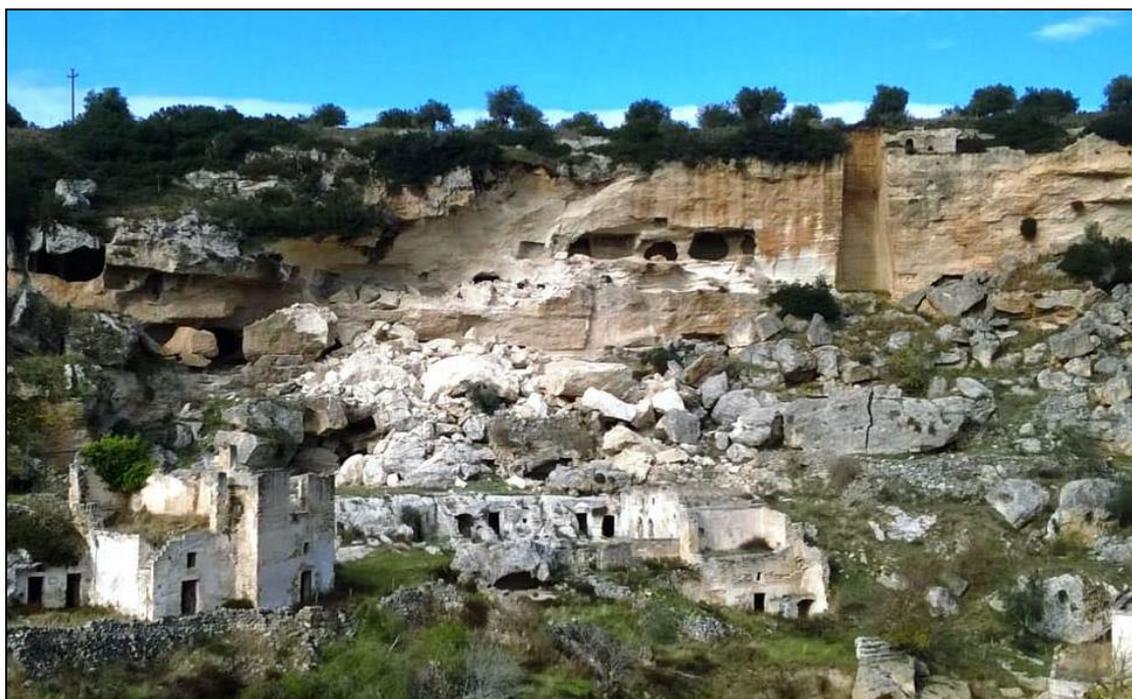
La mattina del 3 dicembre 2017 una consistente porzione della parete costituente il ciglio superiore del fianco del *T. Lagnone (gravina)* in sinistra idrografica è crollato sulla sottostante Via Villa Glori. Il crollo non ha provocato danni a persone o cose (figg. 31 e 32 – sito M in fig. 21).

Fig. 31- Crollo del 3 dicembre 2017

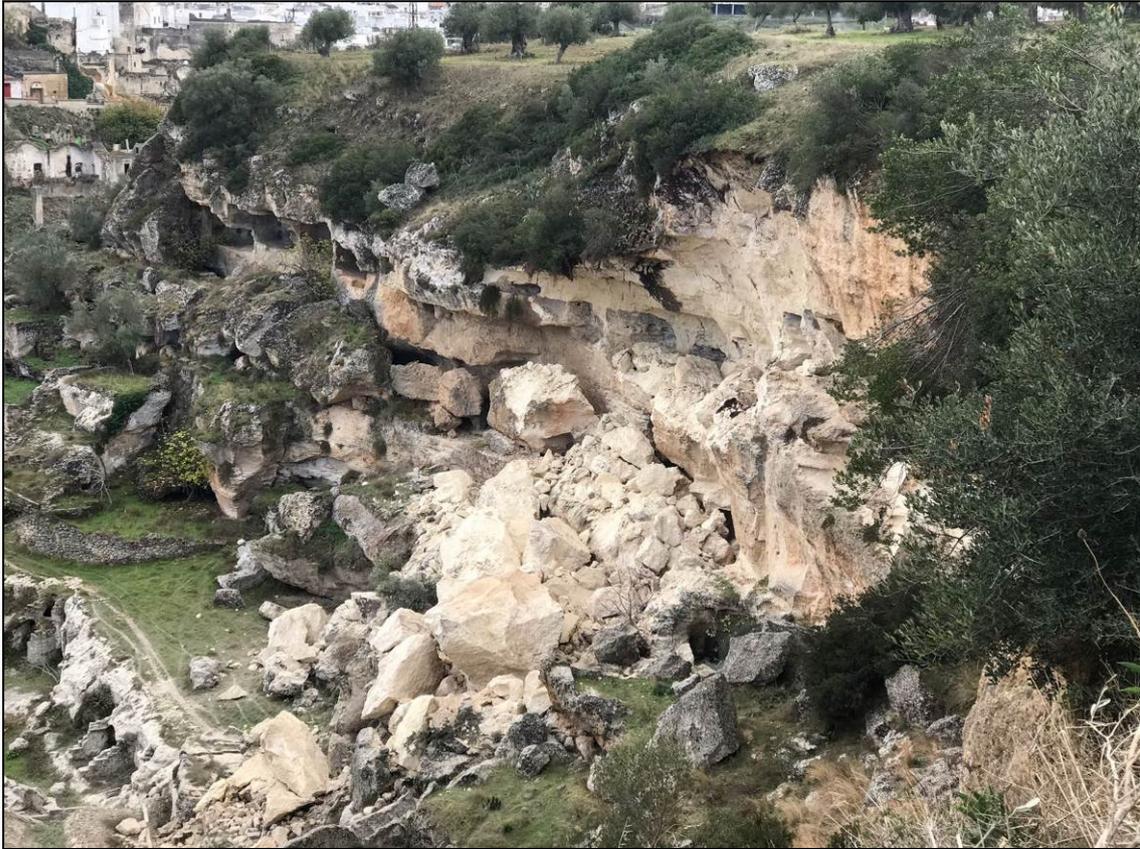
Fig. 32 - Crollo del 3 dicembre 2017

L'evento non è da imputare a cause esterne scatenanti ma solo al processo di degrado naturale dell'ammasso roccioso, come già evidenziato per altre situazioni analoghe. Sarà necessario effettuare il rilievo tecnico delle condizioni di staticità che si sono venute a determinare in seguito al crollo a carico dei blocchi e della superficie di distacco, al fine di valutare le eventuali situazioni di pericolosità e i rischi residui (fig.32).
