COMUNE DI GINOSA (TA)

**CROLLO DI VIA MATRICE**  
**LAVORI DI INDAGINE E DI RIMOZIONE DEI MATERIALI LAPIDEI E INSTABILI**  
**VARIANTE IN CORSO D'OPERA ART. 132 COMMA 3 D.L. 163/2006**

RELAZIONE TECNICA ILLUSTRATIVA

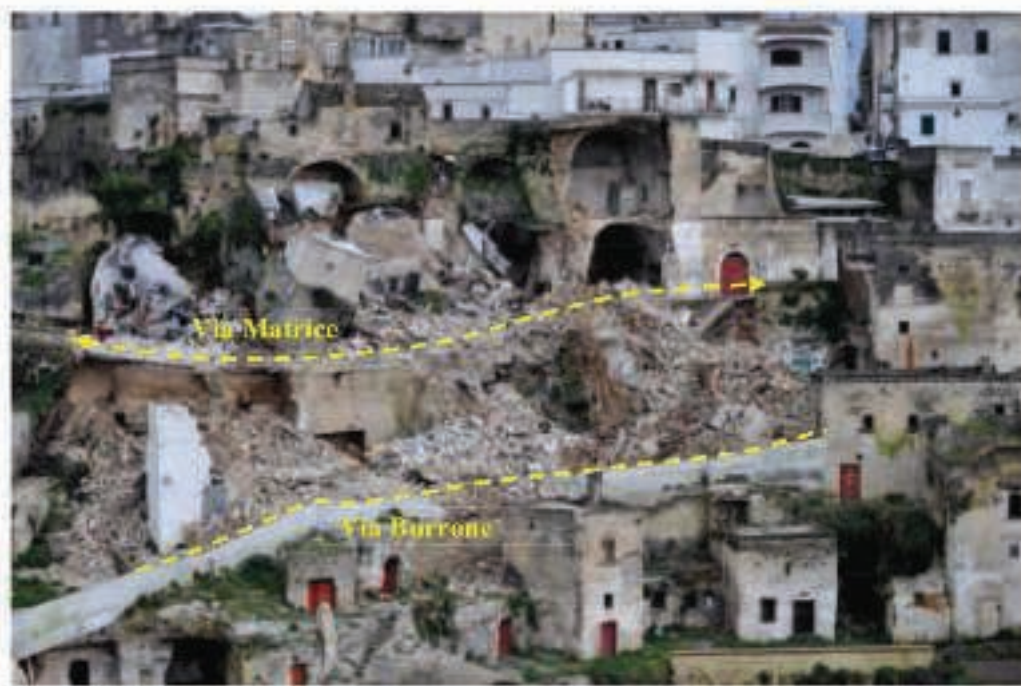
*Figura 1 - Panoramica dell'area interessata dal fenomeno di crollo che il 21/01/2014 ha coinvolto le abitazioni di via Matrice e via Burrone.*

Le cause della frana non sono del tutto chiare ma numerosi elementi predisponenti hanno concorso all'innescio del crollo. Alcuni di questi sono da ricondursi alle precarie condizioni delle numerose cavità ipogee scavate nella roccia calcarenitica da parte delle civiltà rupestri a partire dal X secolo. In particolare proprio nel sottosuolo di Via Matrice sussiste un sistema di cavità poste su tre livelli differenti di profondità; durante un sopralluogo antecedentemente al crollo da parte del CNR-IRPI erano state osservate evidenti situazioni di pericolo, connesse alla presenza di pilastri notevolmente deformati e lesionati, oltre allo sviluppo di estesi sistemi di lesioni su diverse cavità poste a valle di Via Matrice, sino al fondo della gravina.

Le cause del crollo possono anche ricondursi probabilmente ai carichi troppo elevati indotti dalla costruzione delle abitazioni, sopra le cavità, a partire dal declino della Civiltà Rupestre (XVI secolo circa). Altre cause sono da ricercarsi nella riduzione dei parametri geotecnici dell'ammasso roccioso a seguito delle piogge pregresse (alluvione di ottobre e dicembre 2013) e probabilmente anche dallo scoppio di una conduttura dell'acqua, come testimoniato da alcune persone, introdottesi in un appartamento posto sotto l'ordinanza di sgombero, scampate al crollo dopo aver avvertito degli scricchiolii.

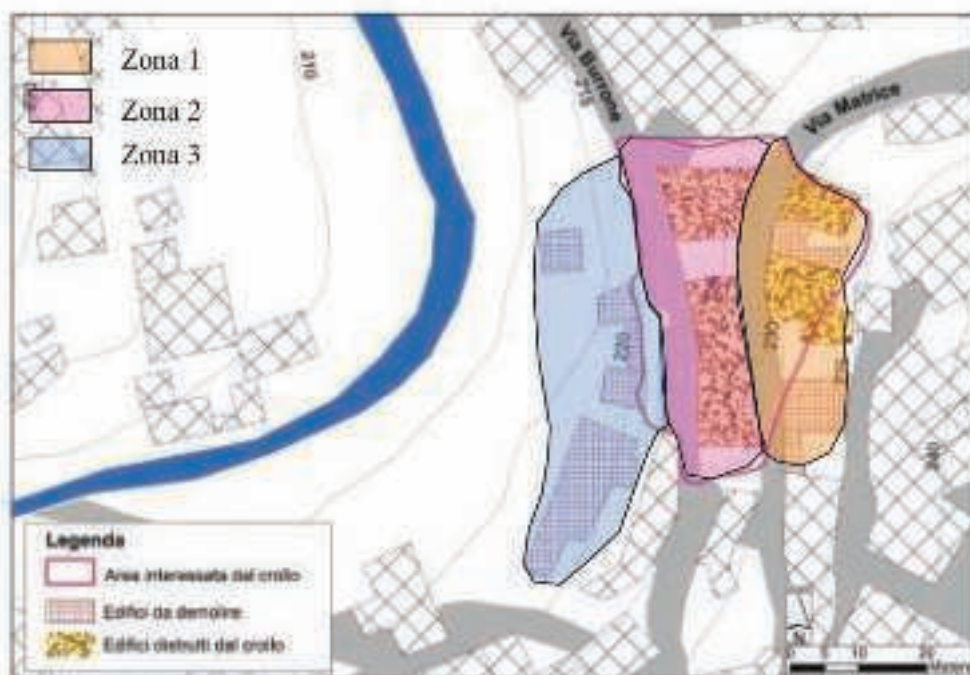
Alcuni fabbricati limitrofi al dissesto e altri già lesionati in precedenza dovranno essere abbattuti in modo da poter accedere alla zona 3 in sicurezza e procedere con la fase 3 (Figura 16). Saranno utilizzati mezzi meccanici e le macerie dovranno essere ribaltate sempre verso la zona centrale del dissesto.

*Figura 16 Edifici per cui è prevista la demolizione*

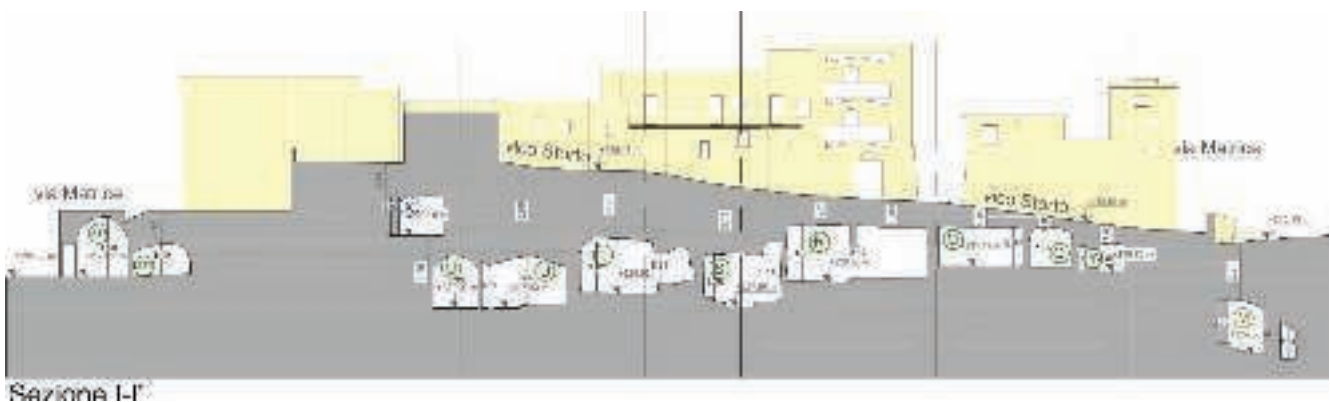
La demolizione con accesso da Vico Storto è stata annullata per la presenza di n.9 cavità disposte sotto la viabilità come si evince dalla sezione I-I', e in particolare la cavità T (**TAV.Q03**, **TAV.SQF**), con quadro fessurativo grave e diffuso, connessa al fabbricato da demolire. La demolizione dell'immobile così come previsto in progetto non è stata effettuata anche per le seguenti motivazioni:

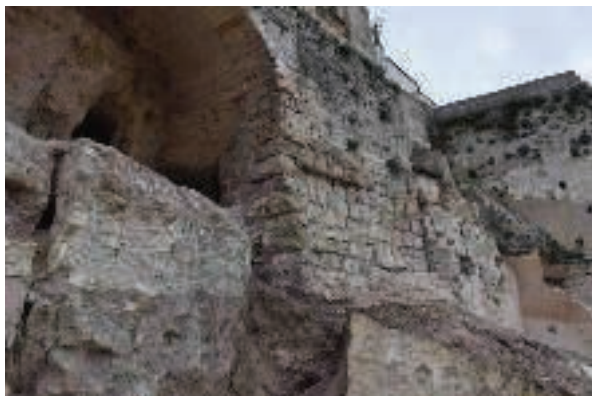
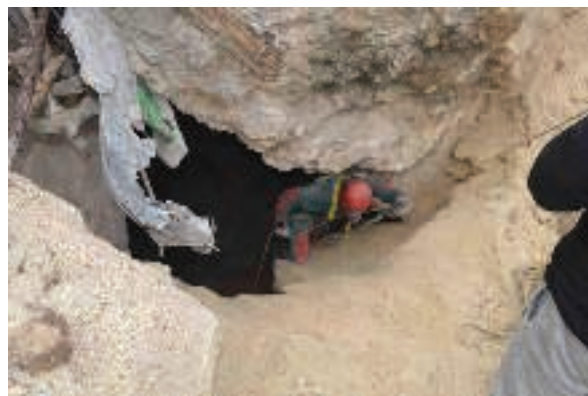
Si è provveduto, quindi, alla realizzazione di opere provvisoriale e di presidio della cavità posta al di sotto del fabbricato del Sig. Parisi. Si sottolinea che gli strumenti di monitoraggio non avevano, a seguito di tale riscontro, rilevato nessun fenomeno in atto, pur essendo evidente un **livello di criticità grave e generale**.

Date le criticità riscontrate, e non potendo precedere che alla sola rimozione delle ulteriori macerie non interferenti con le criticità riscontrate, si comunicava al R.U.P., per le vie brevi, la necessità di istituire un **TAVOLO TECNICO**, i cui dettagli si rimandano al capitolo successivo, con le Autorità ed Enti competenti, al fine di addivenire alla risoluzione di dette criticità, che non permettevano una completa e sicura prosecuzione delle opere, anche in conformità con le disposizioni dettate dal progetto esecutivo redatto dall'Impresa Appaltatrice. In **data 15.03.2016, con nota Prot. 7954, trasmessa a mezzo PEC, dal Commissario Straordinario, Dott.ssa Malgari Trematerra, indirizzata alla Sezione Protezione Civile della Regione Puglia, nella persona dell'Ing. Lucia Di Lauro**, veniva richiesta la convocazione e il coordinamento di un apposito **TAVOLO TECNICO**, con i soggetti che, oltre il Servizio di Protezione Civile della Regione Puglia ed il Comune, risultavano sia tecnicamente che istituzionalmente interessati all'evento, quali il Comando Provinciale di Taranto dei VVF, gli Uffici dell'ex Genio Civile della Regione Puglia, la Soprintendenza Belle Arti e Paesaggio per le Province di Lecce, Brindisi e Taranto e la Soprintendenza Archeologica della Puglia.

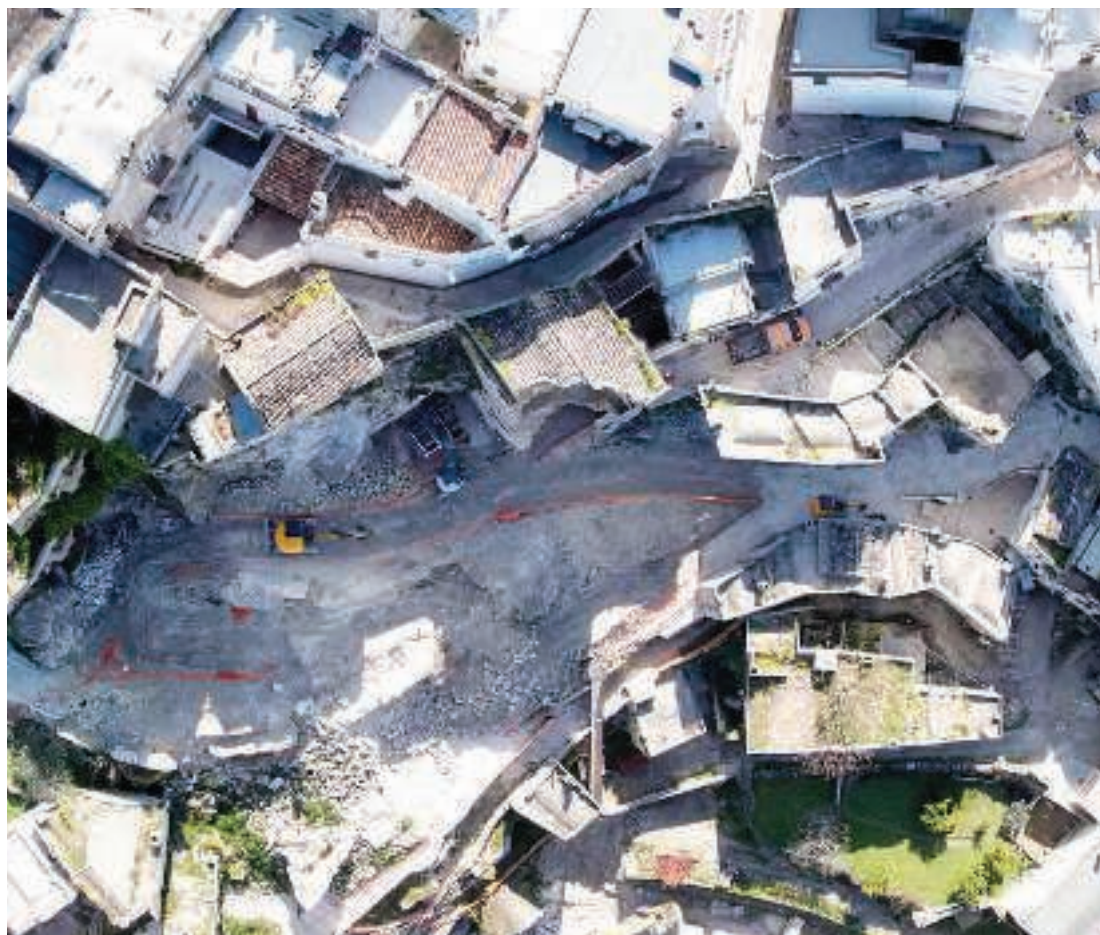
puntellare e mettere in sicurezza la cavità L (**TAV. Q03, TAV.SQF**). In **data 04.03.2016**, durante le operazioni di rimozione delle macerie e di riprofilatura del versante su Via Burrone, nella parte terminale di Via Matrice, viene ritrovato **l'antico selciato carraio**, costruito in ciottoli di fiume disposti *di cresta*, posizionato ad una quota inferiore, circa 1.00 m di dislivello, rispetto all'attuale Via Matrice.
