COMUNE DI GINOSOLA (TA)

CROLLO DI VIA MATRICE
LAVORI DI INDAGINE E DI RIMOZIONE DEI MATERIALI LAPIDEI E INSTABILI
VARIANTE IN CORSO D'OPERA ART. 132 COMMA 3 D.L. 163/2006

ELABORATO	PRELIMINARE	DEFINITIVO	ESECUTIVO	DATA	TAV
RILIEVO QUADRO FESSURATIVO FABBRICATO E04			11/00	REVISIONE	RDF

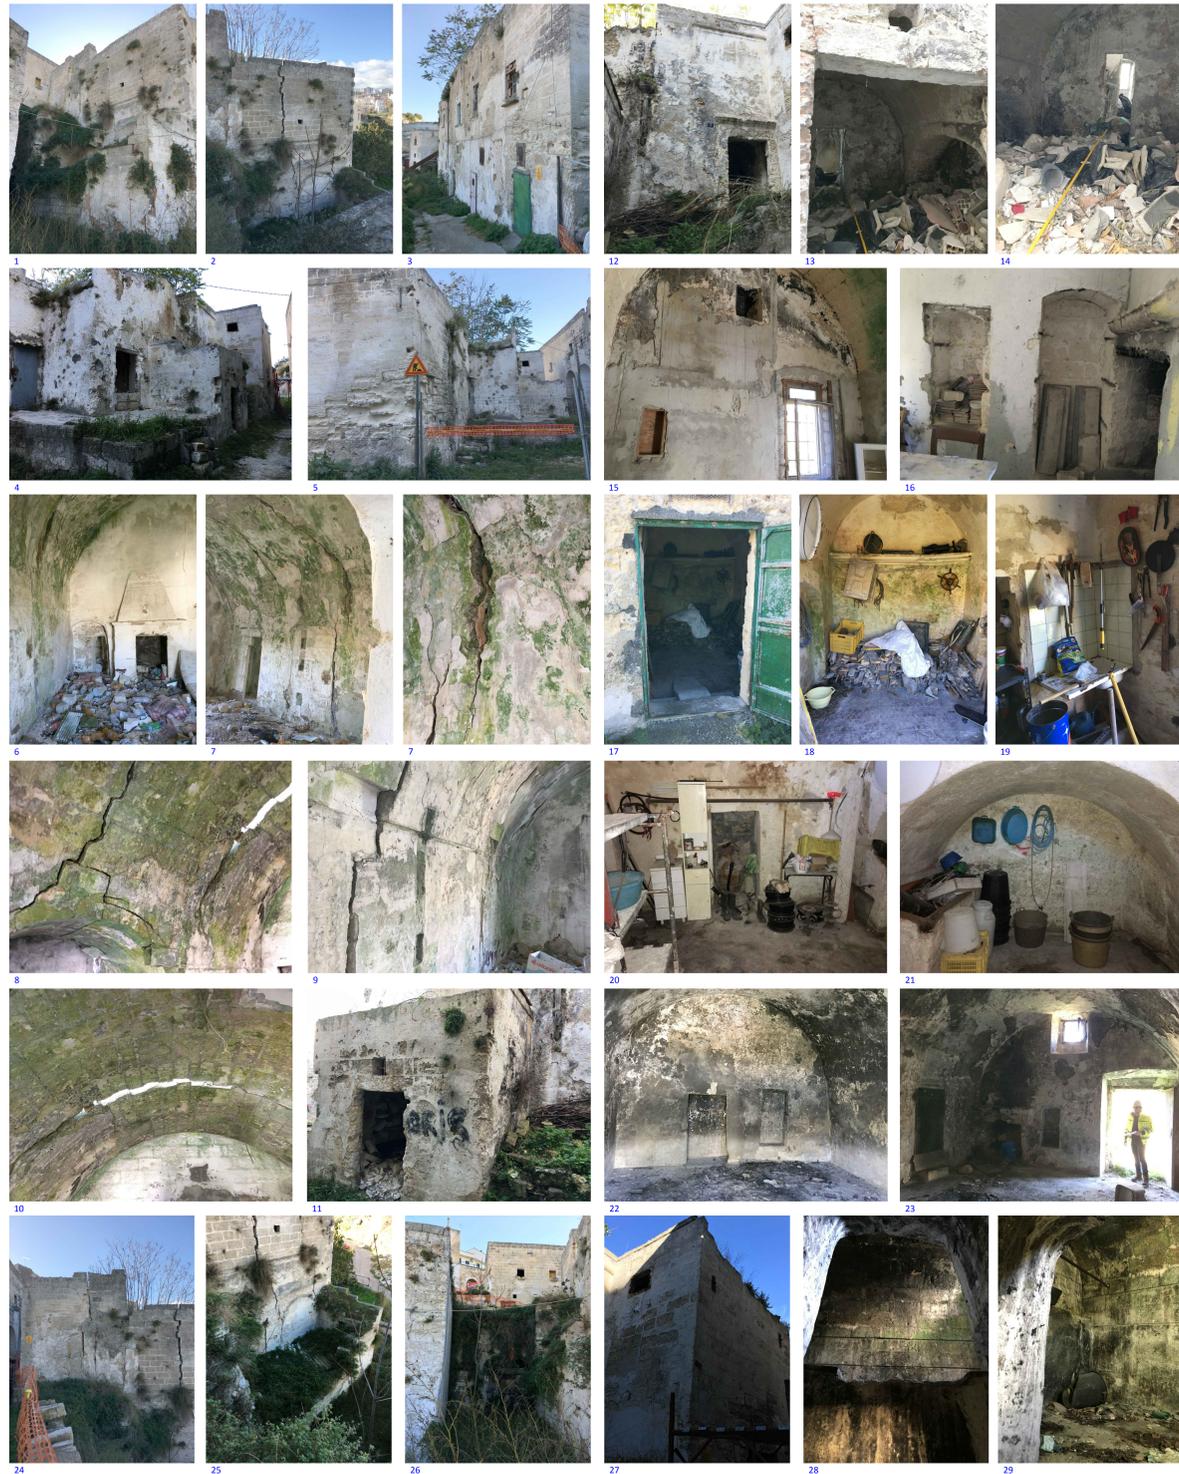
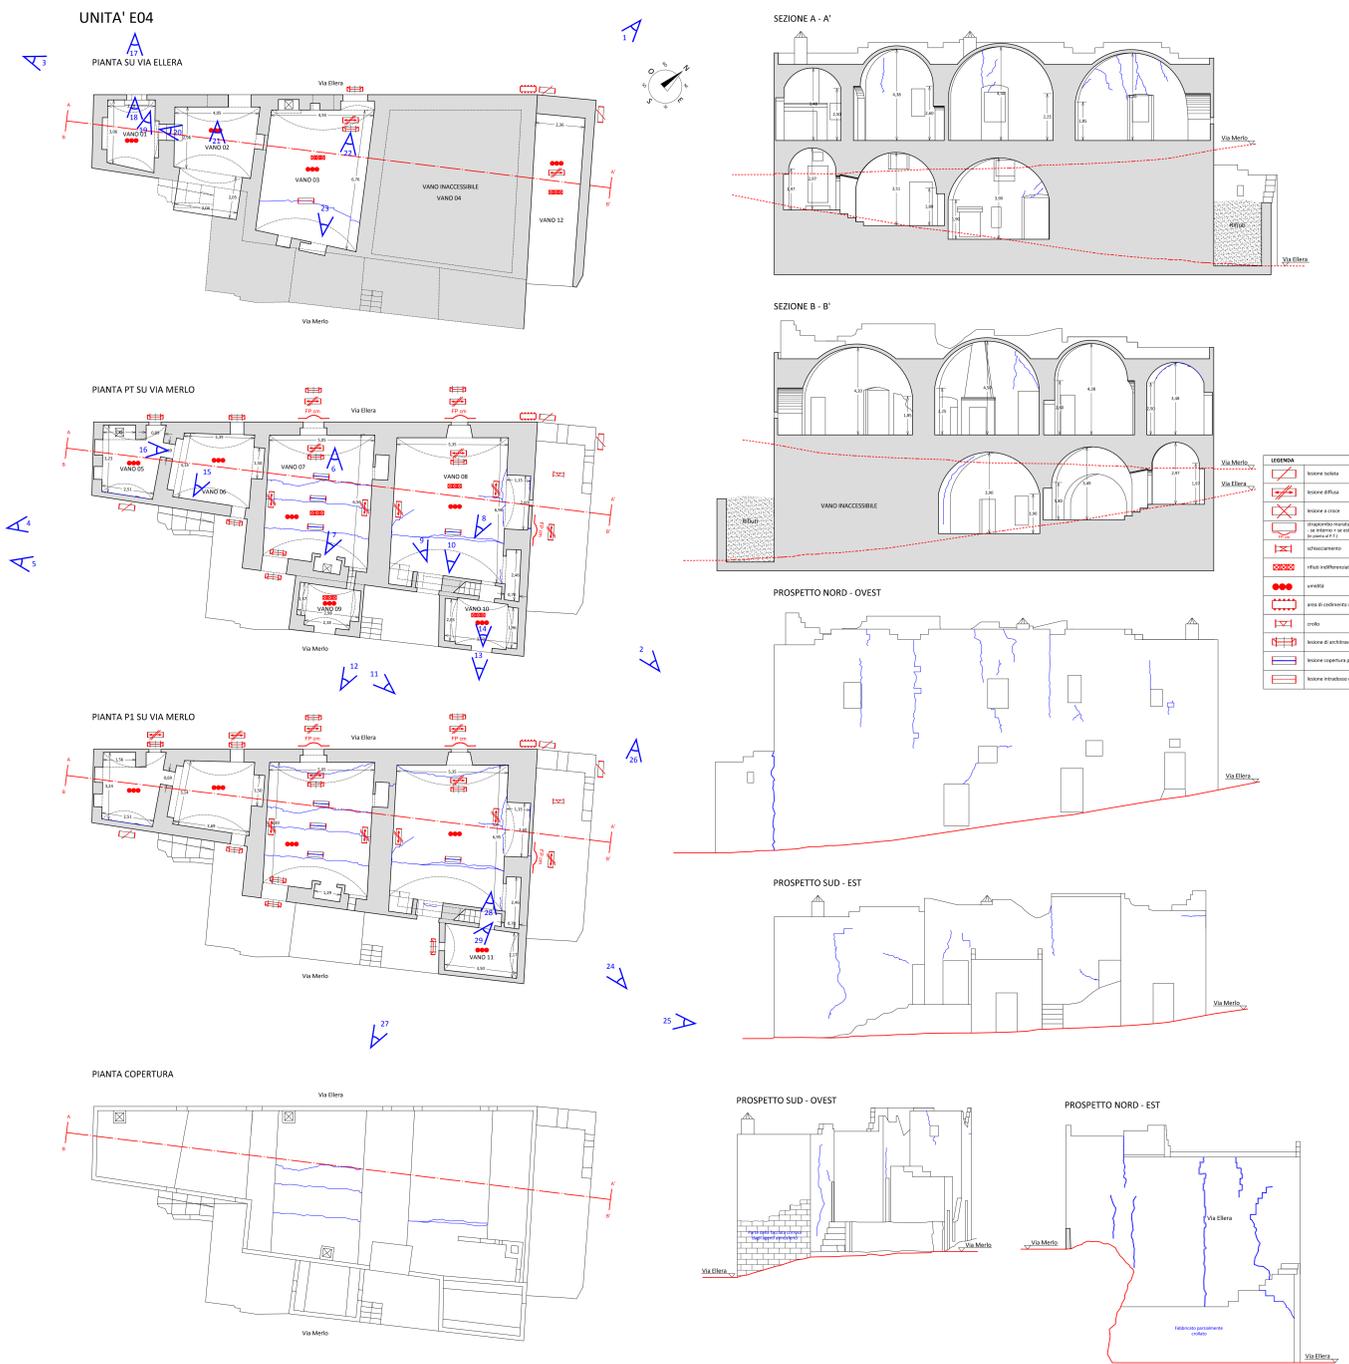
Complesso edilizio posizionato tra via Merlo e via Ellera, con superficie in pianta di circa 182 mq, composto complessivamente da 12 vani, di cui 5 con accesso da Via Merlo e 4 da Via Ellera. Il complesso edilizio, in muratura portante e sistemi voltati interni, ha una apparecchiatura muraria di scarsa qualità, con mancanza di ammortatore con il sistema voltato, che riduce la stabilità delle pareti perimetrali, elevato quadro fessurativo interno ed esterno con imbarco fuori dal piano della facciata su Via Ellera. Le condizioni statiche ed i segni del dissesto risultano gravi e diffusi. Elevate e diffusa umidità all'interno dei vani con presenza di rifiuti. Nello specifico si rilevano:

- Lesioni passanti e fessure verticali continue sulla facciata nord-est e sulle volte dei vani 07 e 08, in particolare il vano 08 presenta una fessurazione continua in volta e per tutto il suo sviluppo, con fessure che mediamente sono comprese tra i 10 e i 15cm (foto 6,7,8,9,10).

- Dall'esame visivo sembrerebbe che i primi due vani del fabbricato, a piano terra, 03 e 04, siano stati realizzati con cantonali, piedritti e architravi in tufo di pessima qualità, e murature in concretezza, realizzata ponendo a strati successivi prima i caementa, pietre di circa 10 cm di dimensione media, e poi la materia, malta di calce idraulica, intonacate a cocciopesto e protette da successiva fase di scialbo con latte di calce, sistema costruttivo, di origine romana e tipico dell'edilizia altomedievale, diffuso in questo contesto. Deve ritenersi, probabilmente questo il motivo del deterioramento e comportamento di quella parte del fabbricato che, diversamente, al piano superiore, presenta una apparecchiatura muraria a doppio paramento in tufo e concretezza interna, ma prive di toni a tutta profondità (foto 3).

- Fenomeni di cedimento d'angolo e imbarco delle facciate nord-ovest e nord-est, con fessure che mediamente sono comprese tra i 10 e i 15cm (foto 6,7,8,9,10).

- Il vano 12, che appare come addizione del complessivo fabbricato, conserva solo la parte della scatola muraria, mentre il sistema di volte risulta già crollato (foto 25).

- Presenza di vegetazione con radici che hanno causato e/o amplificato i quadri fessurativi, umidità e rifiuti indifferenziati (foto 6,7,11,13,14,22,23,29).

- La presenza di catene al vano 11 (foto 27,29).
- Tutte le piattabande delle aperture sono in tufo e di pessima qualità e stato di conservazione.
- Per i vani 1,2,5,6, rileva solo la pessima apparecchiatura muraria, priva di ammortature, e con fenomeni di alveolizzazione sulle facciate esterne (foto 5). Non si evidenziano quadri fessurativi preoccupanti ma il loro sacrificio è necessario dovendo demolire la parte restante e non potendo che procedere da via Ellera, non essendoci altro accesso e garanzie di sicurezza per l'esecuzione di detto intervento (TAV.103).
