COMUNE DI GINOSA

Interventi di miglioramento sui recapiti
finali costituiti da CISNS e dal suolo -
Rinaturalizzazione del canale
Galaso-Marinella, recapito finale
dell' agglomerato urbano di Ginosola Marina

PROGETTO DEFINITIVO

Relazione descrittiva

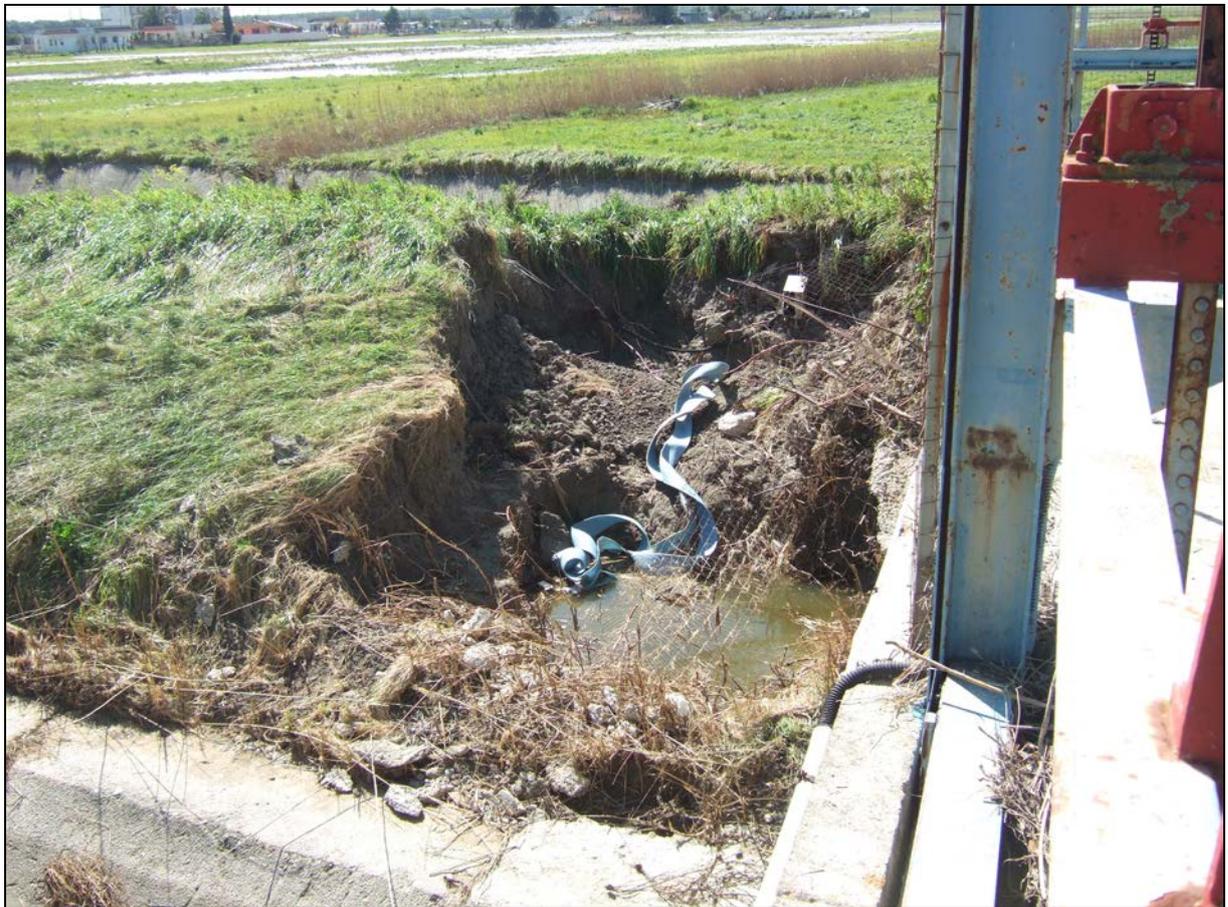
Figura 2: Vista della breccia dell’ argine destro del collettore della Marinella situata all’ altezza dell’ organo di sottopasso del terzo colatore della Marinella

Il presente progetto prevede, per le finalità di riparazione dei danni, uno scavo di scotico di 30 cm e la ricostruzione dei rilevati arginali rimaneggiati o demoliti mediante l' apporto di materiale di categoria C proveniente da cava di prestito.

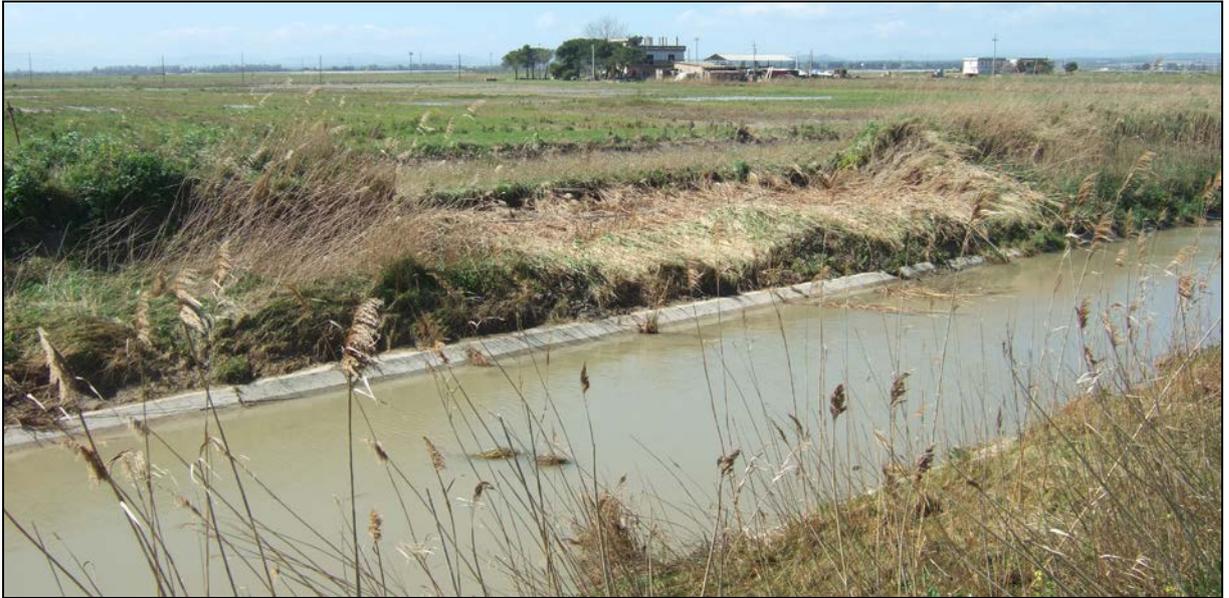
Figura 3: Vista della breccia dell' argine destro del collettore della Marinella situata a monte della paratoia di scarico delle acque alte del terzo colatore della Marinella nello stesso collettore della Marinella

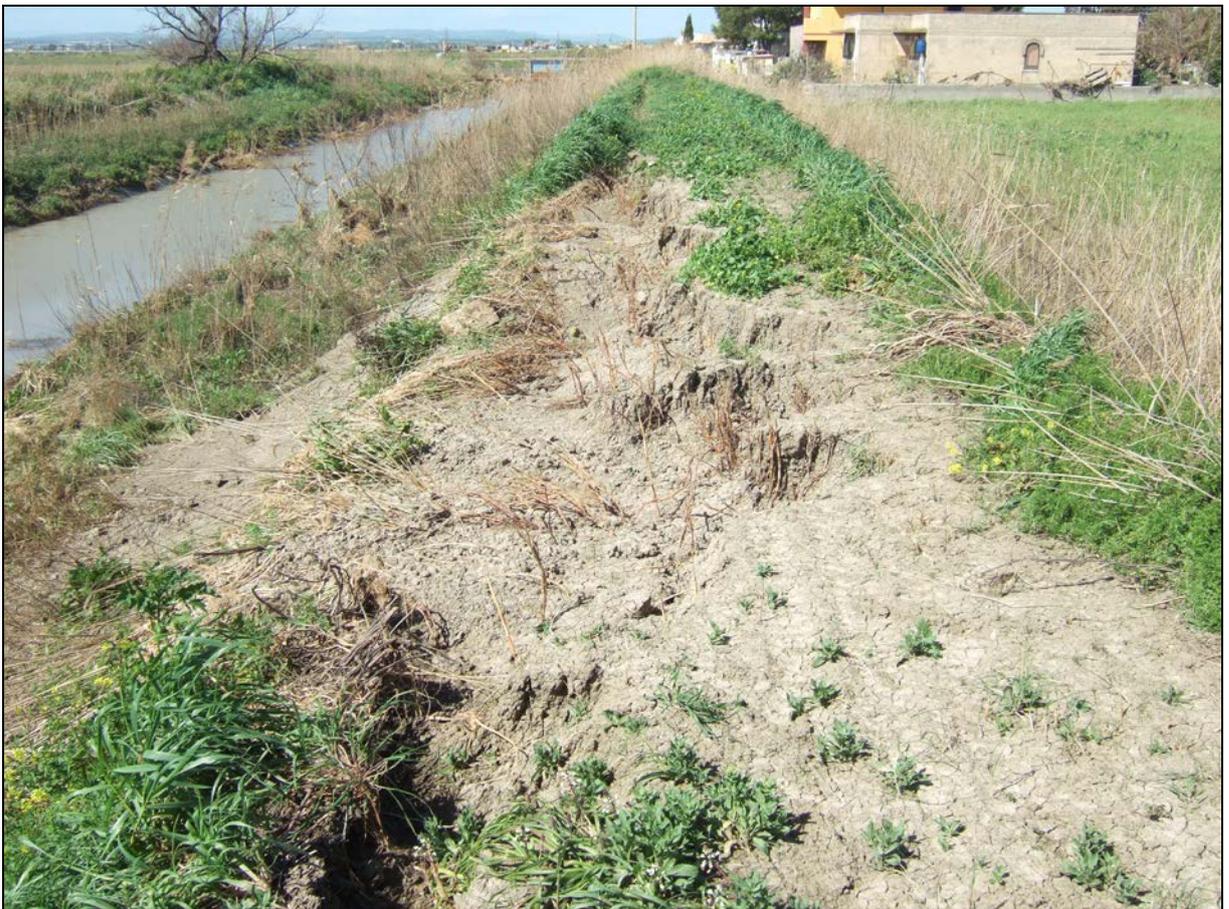
Figura 4: Vista dei danneggiamenti subiti dall' argine sinistro del collettore della Marinella, posto di fronte alla breccia della figura precedente, a causa dell' impatto e del sormonto della corrente in piena

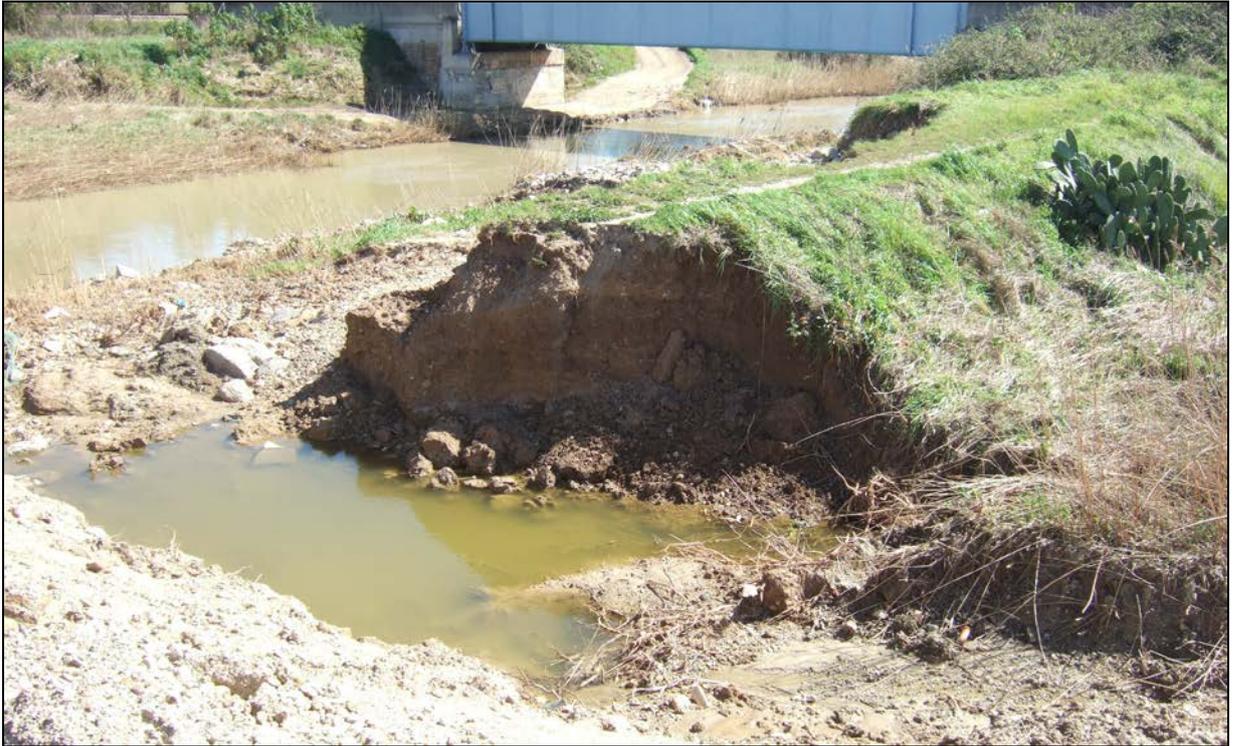
Le immagini mostrate nelle figure 5 e 12, in particolare, sono state scattate nei giorni immediatamente successivi all’ alluvione dell’ 1-2 marzo 2011 e mostrano una ulteriore breccia arginale situata lungo la sponda destra del torrente Galaso nel tratto compreso tra l’ attraversamento stradale di via Ionio e l’ attraversamento ferroviario. Vista la gravità di questa situazione, l’ Amministrazione Comunale ha già provveduto alla riparazione di tale breccia con altri fondi. Per tali ragioni, pertanto, l’ intervento di ricostruzione di questo tratto di rilevato è stato escluso dal presente progetto.

Figura 5: Vista della breccia lungo l' argine destro del torrente Galaso nel tratto compreso tra l' attraversamento di viale Ionio e l' attraversamento ferroviario (tratto già riparato dall' Amministrazione Comunale con altri fondi)

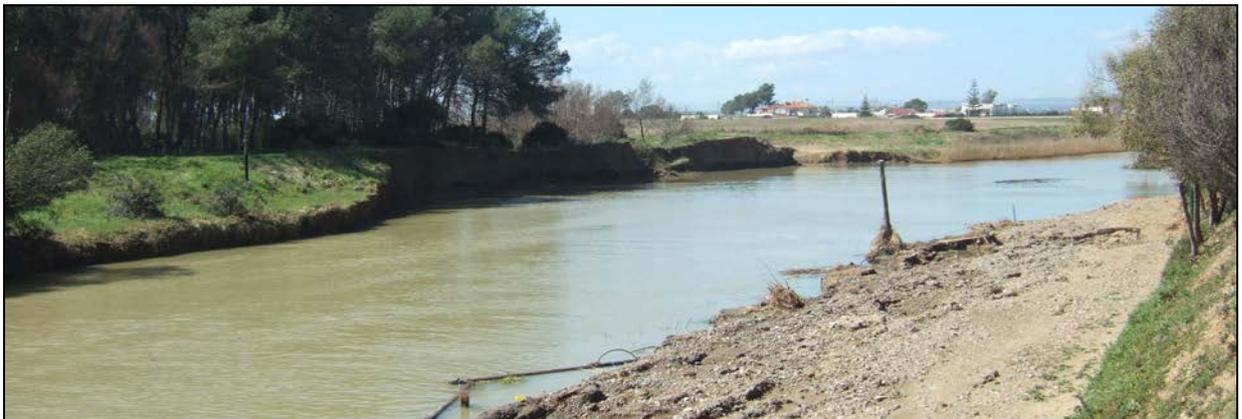
particolare, si nota un tratto molto lungo di argine destro che è stato eroso al piede e che presenta un serio rischio di crollo.

Figura 6: Vista del rimaneggiamento dell' argine destro del torrente Galaso nel tratto situato immediatamente a valle della confluenza del canale Salinella

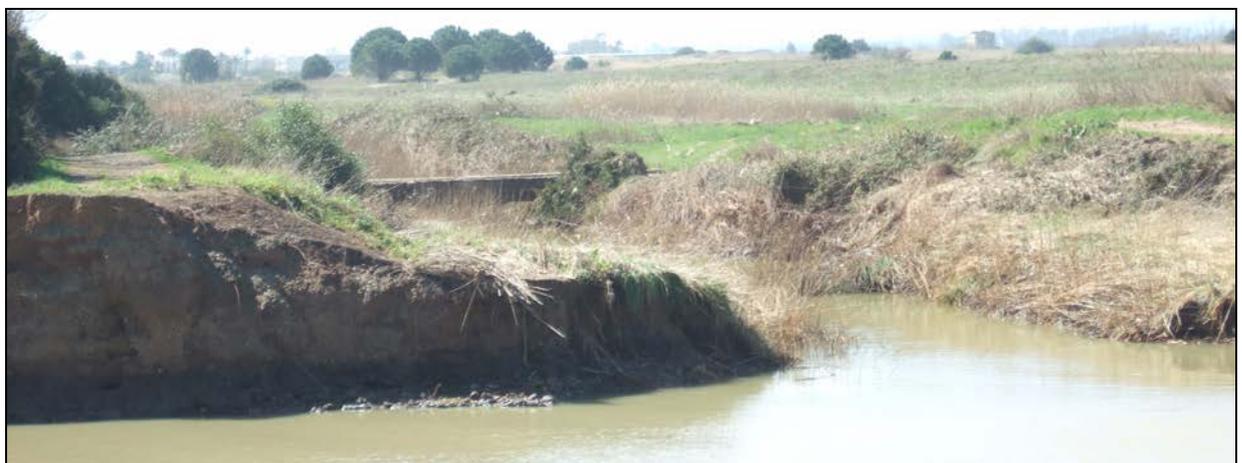
Figura 7: Particolare della confluenza del canale Salinella nel torrente Galaso

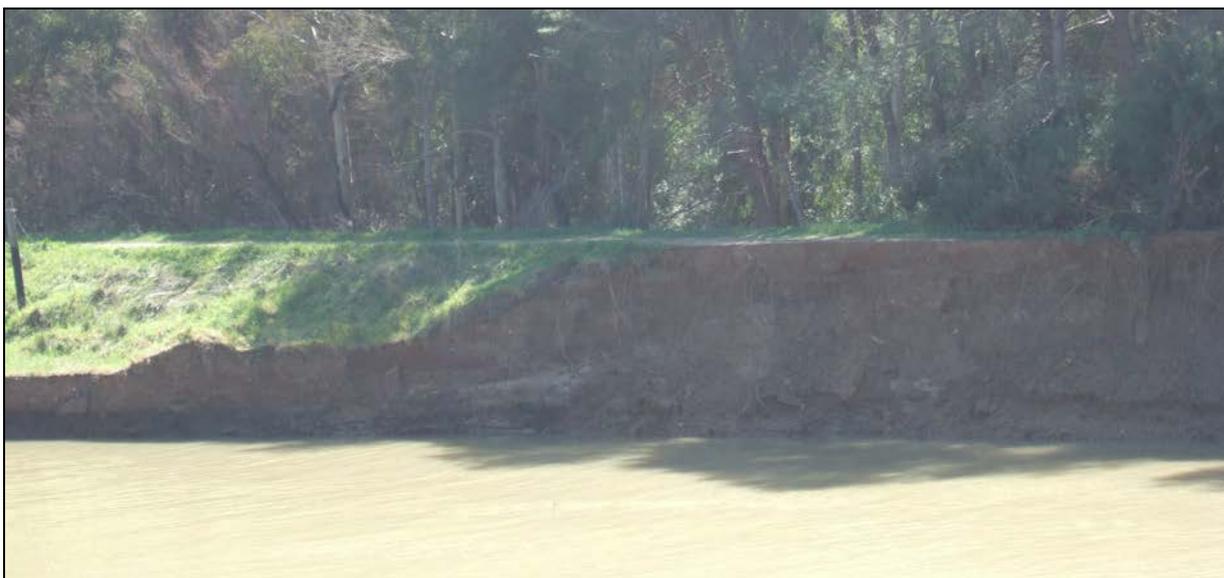
Figura 8: Particolare dell' argine destro del torrente Galaso, rimaneggiato dall' alluvione, situato immediatamente a valle della confluenza del canale Salinella

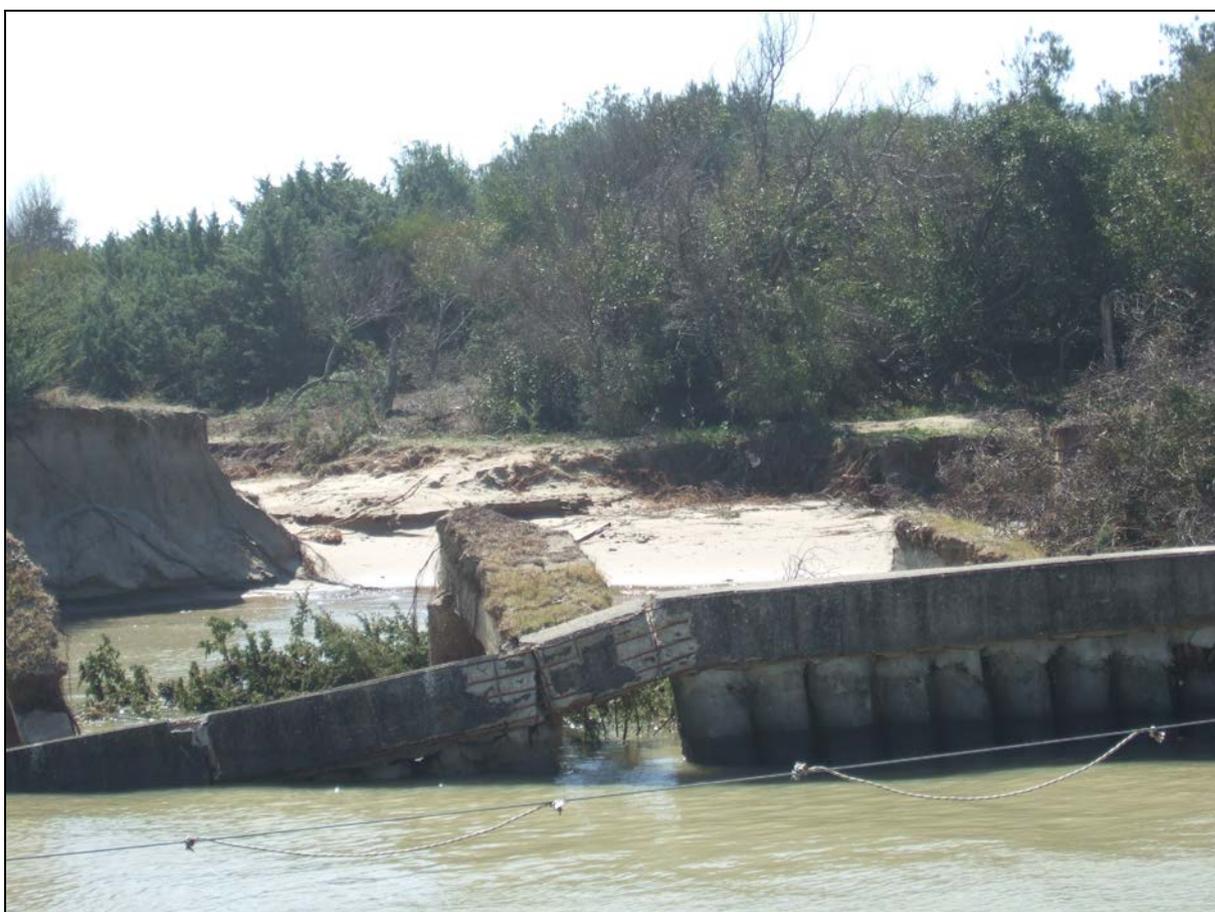
Figura 9: Vista della breccia (oltre che dei danni al molo oggetto dell' intervento di rinaturalizzazione 3) lungo l' argine destro del torrente Galaso nel tratto terminale

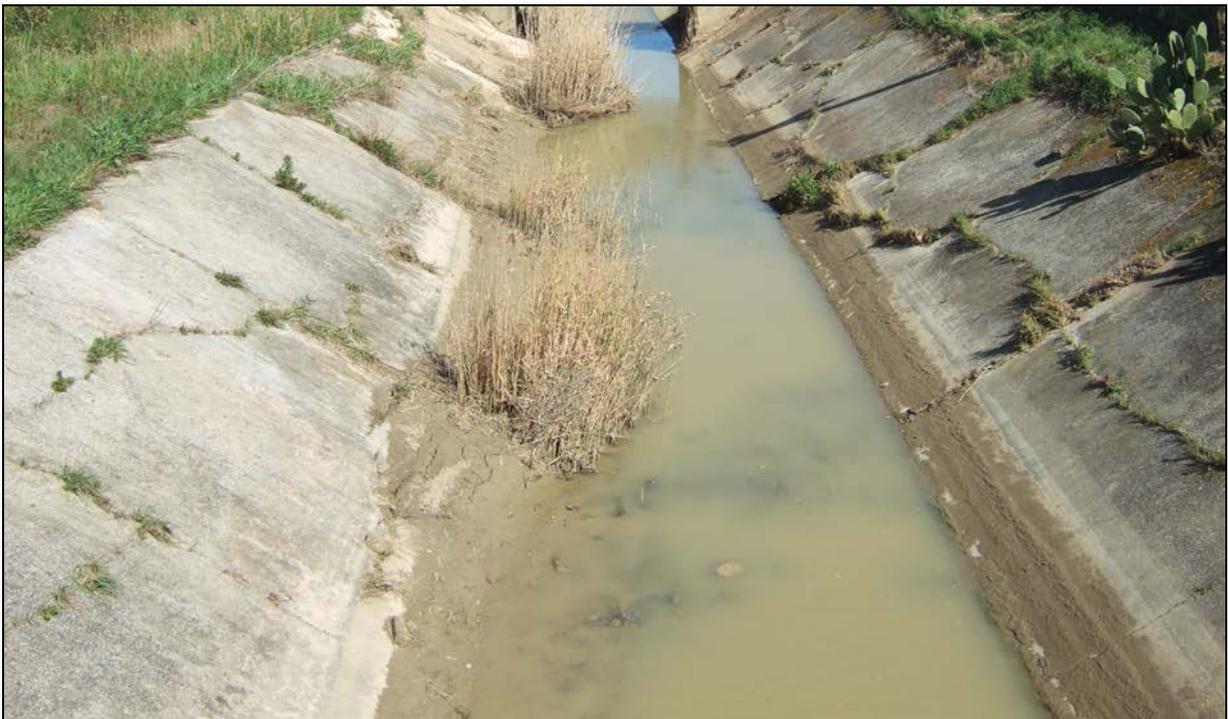
Figura 10: Vista del collettore della Marinella sul cui fondo sono presenti dei depositi di sedimenti

L'attività prevista, pertanto, consiste in due interventi specifici: in primo luogo, la rimozione mediante mezzi meccanici del materiale depositato e il conseguente conferimento in discarica e, in secondo luogo, la risagomatura delle sezioni idrauliche non rivestite in modo da ripristinare la geometria prevista in fase di progetto originario. Tale attività, pertanto, rispecchia fedelmente quanto segnalato dall'Ufficio della Struttura Tecnica Regionale (ex Genio Civile) nel punto C citato in premessa.

Relativamente al solo collettore della Marinella, è prevista anche la demolizione e rimozione del rivestimento in calcestruzzo presente sul fondo e su parte delle sponde dello stesso collettore. Tale attività si rende necessaria, come anticipato in premessa, per perseguire in misura maggiore l'obiettivo del finanziamento a disposizione (proveniente dal PO-FESR, linea d'intervento 2.1, azione 2.1.2, "interventi di miglioramento sui recapiti finali costituiti da corpi idrici non significativi e dal suolo") così come richiesto dall'Autorità di Bacino della Puglia che, con la nota prot. 11754 del 14/10/2011, afferma:

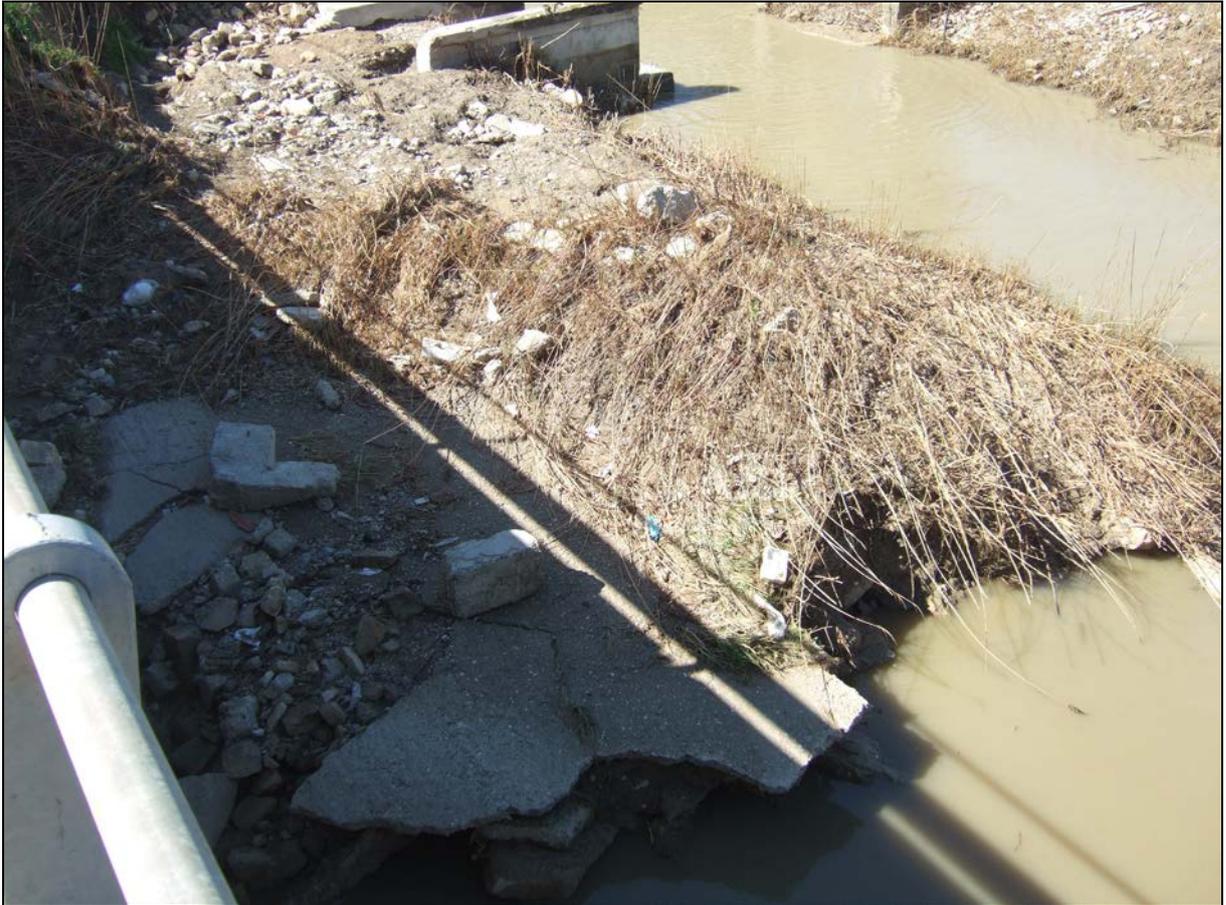
Figura 11: Vista di un particolare della sponda destra idraulica della confluenza del collettore della Marinella nel torrente Galaso con la presenza di depositi di sedimenti e di materiale vario trascinato dalla corrente

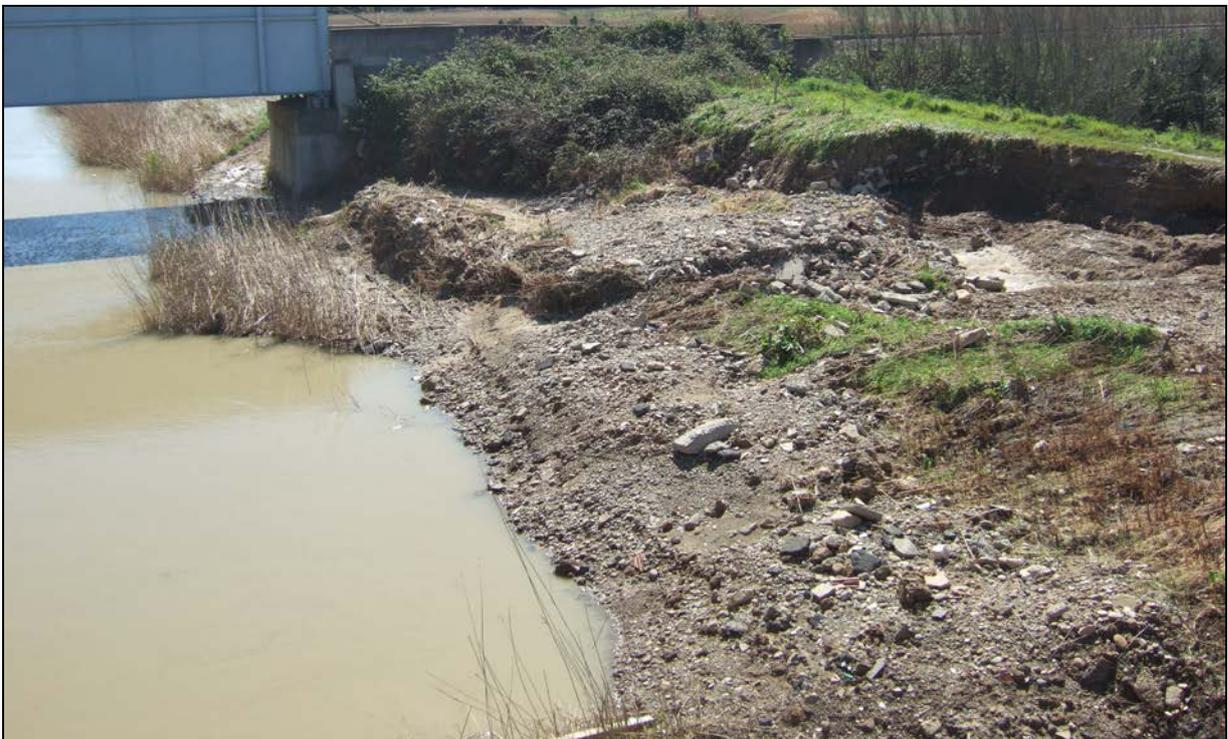
Figura 12: Vista della sponda destra del torrente Galaso nel tratto compreso tra l' attraversamento di viale Ionio e quello ferroviario in cui si nota il deposito di sedimenti (tratto già riparato dall' Amministrazione Comunale con altri fondi)

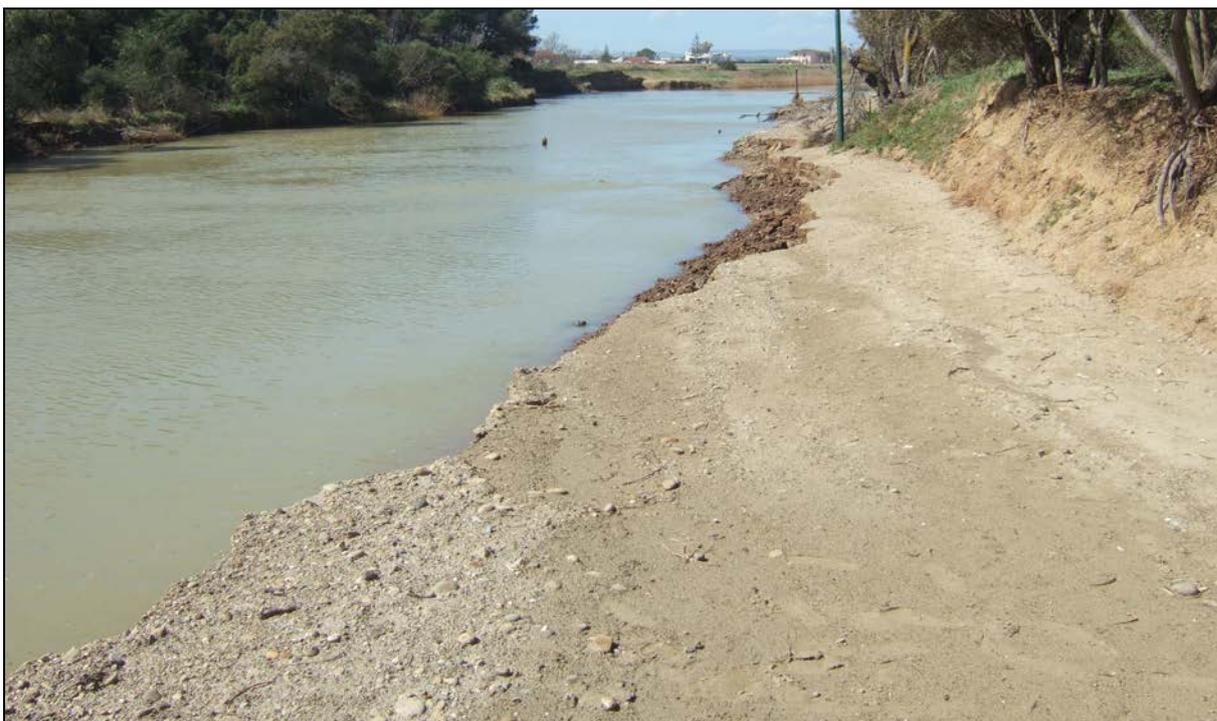
Figura 13: Vista da valle dei rimaneggiamenti sulla sponda sinistra idraulica del torrente Galaso nelle vicinanze della foce

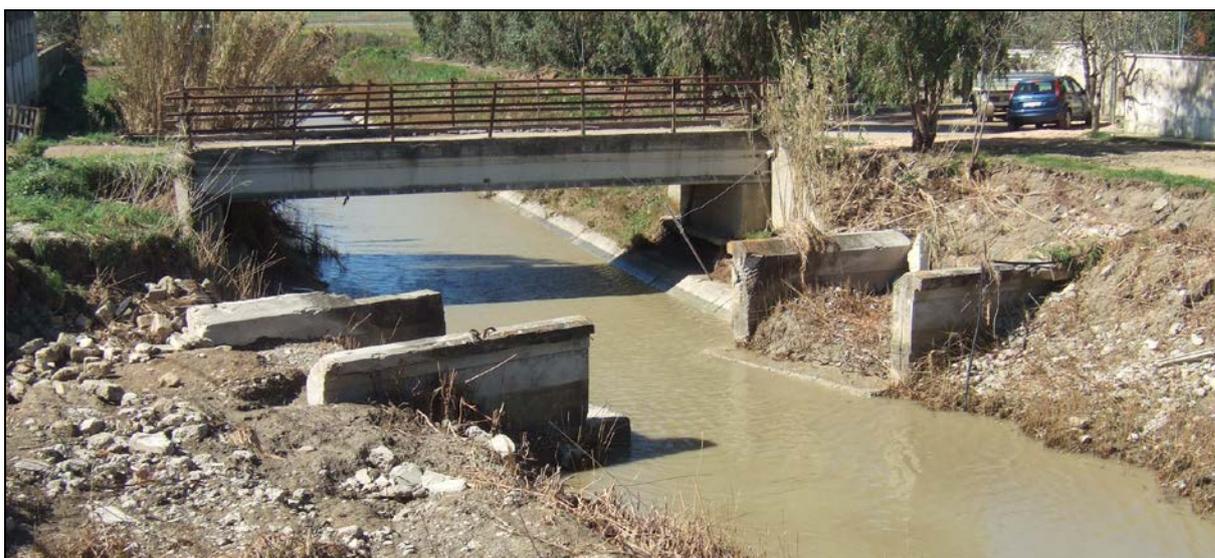
Figura 14: Vista delle spalle del vecchio attraversamento situato lungo il collettore della Marinella in corrispondenza dell'immissione nel torrente Galaso

- le spalle dell' attraversamento situato lungo il collettore della Marinella in corrispondenza dell' immissione nel torrente Galaso;
- le spalle e le pile del vecchio attraversamento di viale Ionio sul torrente Galaso situato al di sotto dell' attraversamento attuale;
- gli elementi del molo destro della foce del torrente Galaso che sono stati demoliti dalla piena e giacciono sul fondo del torrente o che, essendo in condizioni instabili, potrebbero staccarsi dal resto del molo causando danni alla pubblica incolumità.

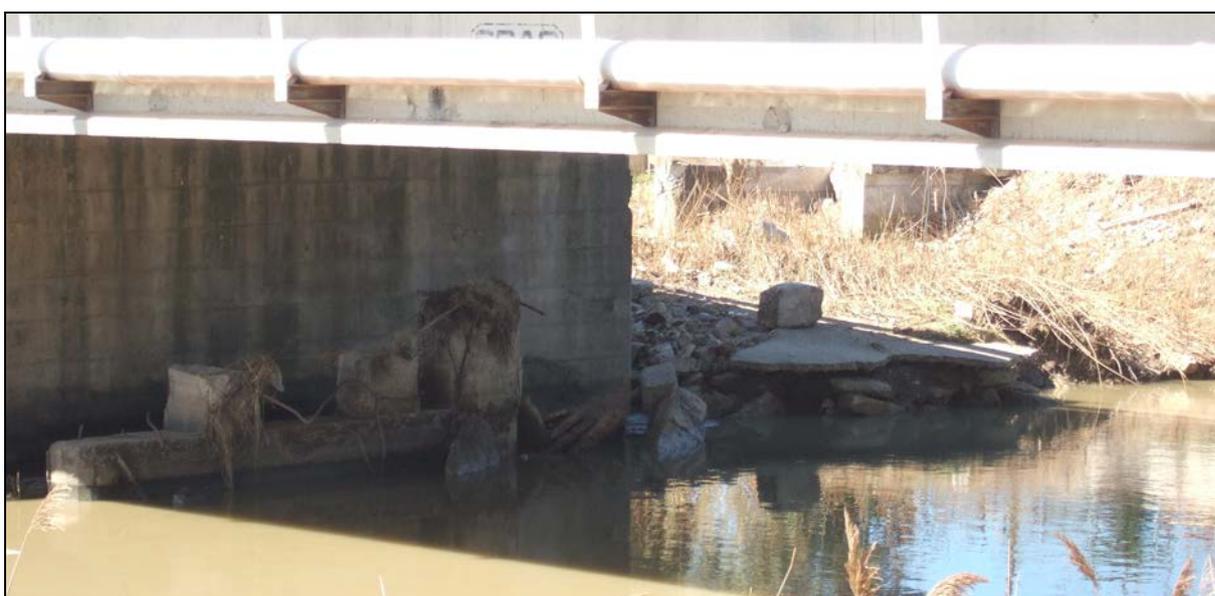
Figura 15: Vista della pila destra del vecchio attraversamento di viale Ionio situato al di sotto di quello attuale

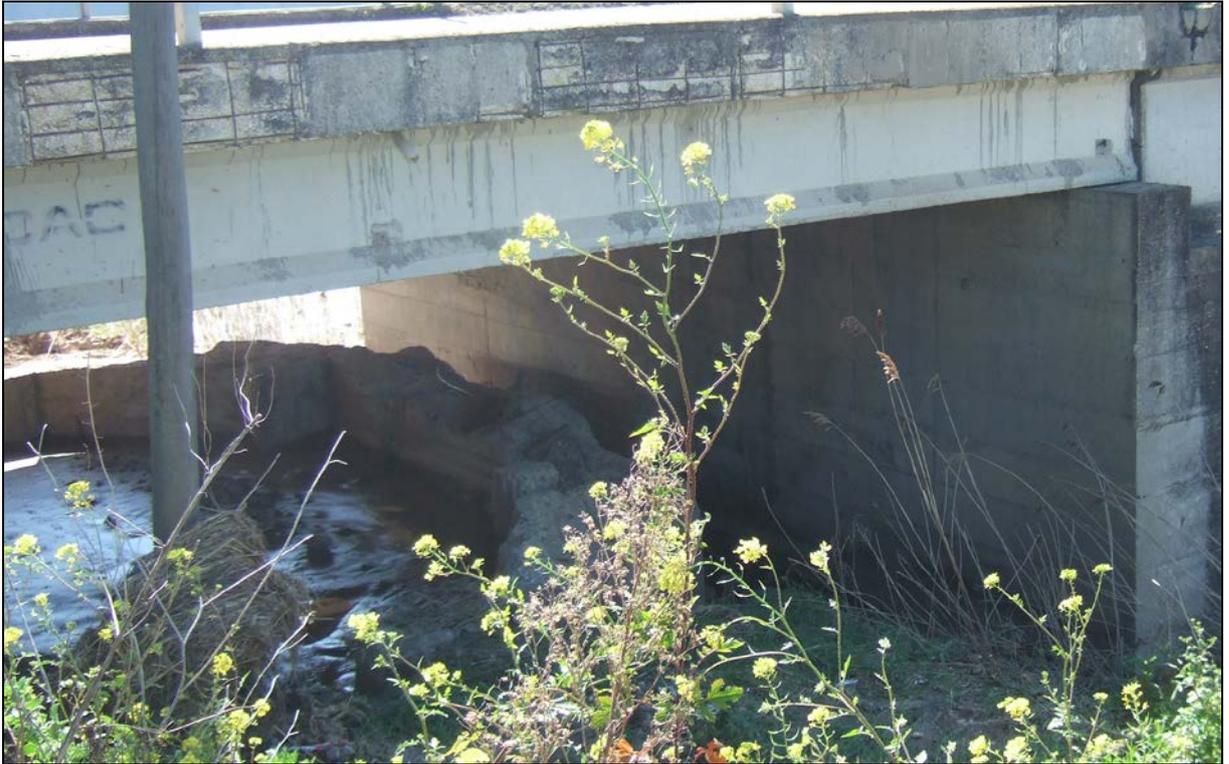
Figura 16: Vista della spalla sinistra del vecchio attraversamento di viale Ionio situato al di sotto di quello attuale

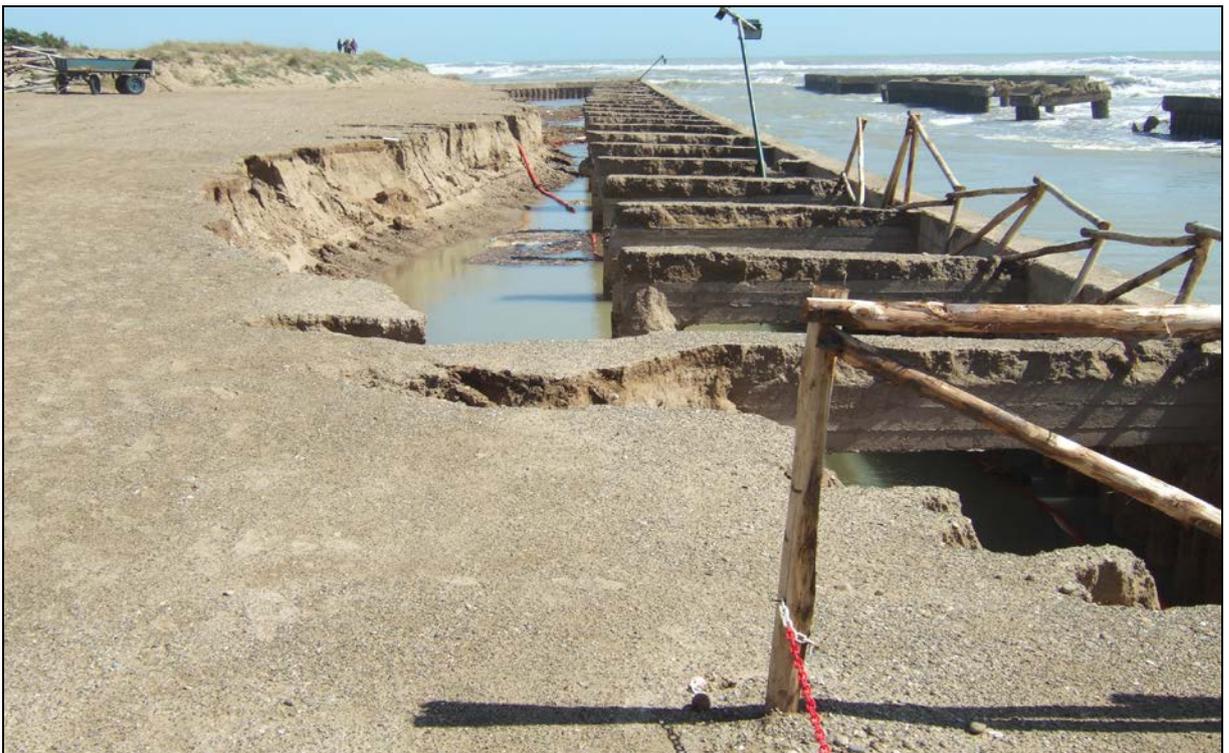
Figura 17: Vista del molo sinistro della foce del torrente Galaso il cui materiale di riempimento a tergo è stato eroso

Vista la condizione del molo sinistro della foce del torrente Galaso, inoltre, si prevede, nell' ambito della presente attività, il ripristino del riempimento a tergo dello stesso molo mediante i seguenti materiali provenienti da cave di prestito:

- massi di peso compreso tra 2 e 3 tonnellate;
- sabbia e ghiaia per la rifinitura.

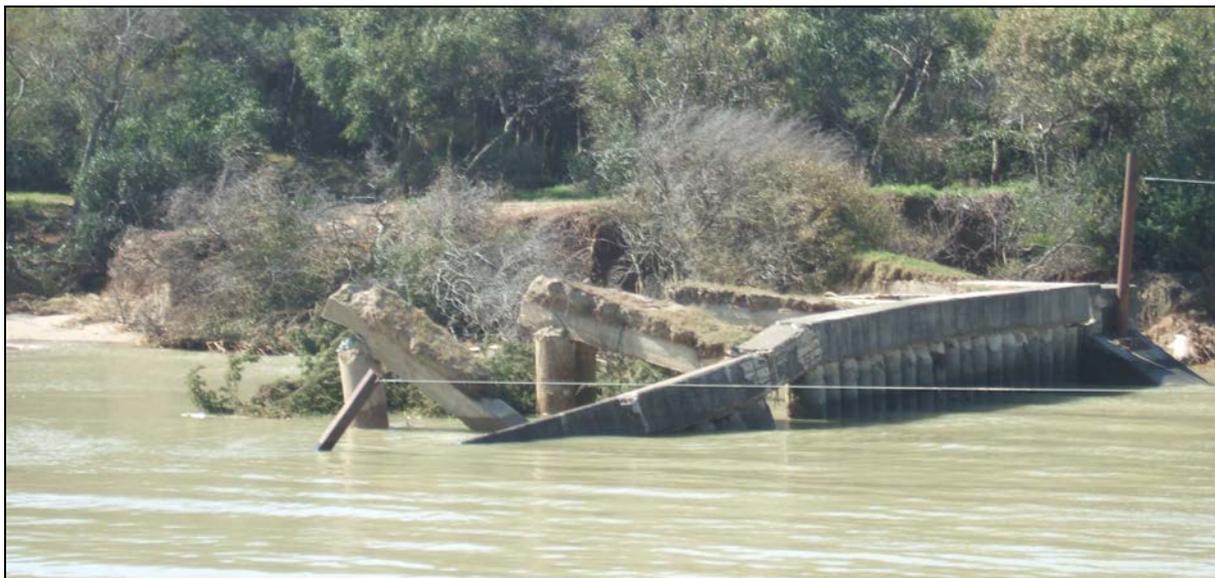
Figura 18: Vista del molo destro della foce del torrente Galaso che è stato parzialmente demolito dalla piena
