**Fondi decreto n°1 del 19 dicembre 2014 del Commissario
Delegato ex O.C.D.P.C. n°173/2014**

Titolo: RELAZIONE GEOTECNICA		Progettisti:

GEO TECNOLOGIE S.R.L.	
Elaborato: B.1	Scala: -

La presente relazione viene redatta a supporto della progettazione delle opere, meglio descritte nei paragrafi seguenti, nell'ambito del progetto di ulteriori interventi di messa in sicurezza sul costone di Via Matrice in Ginosa (TA).

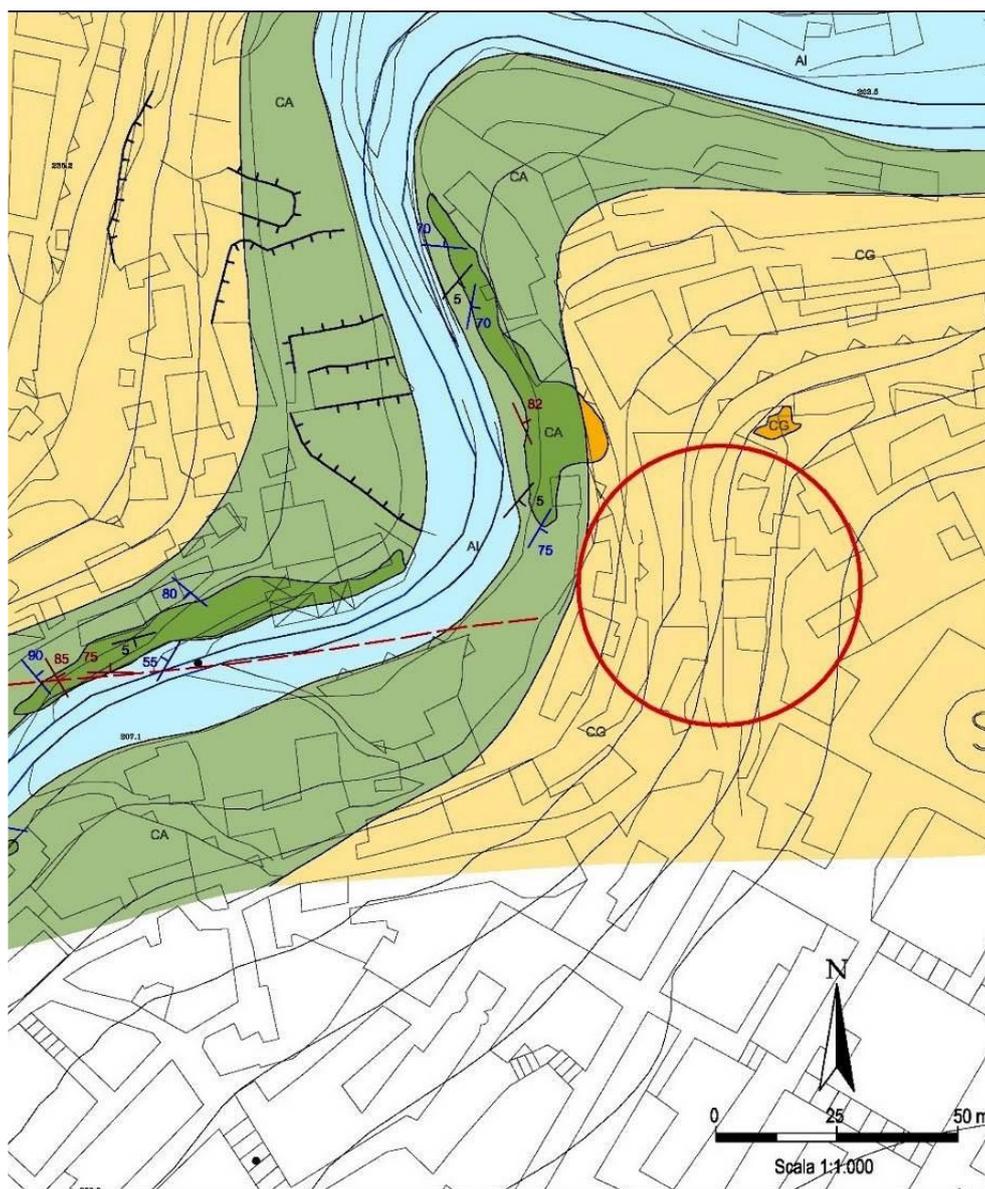
Fig. 2 – Estrapolato della carta geologica

L’area in oggetto è caratterizzata in affioramento dai sedimenti calcarenitici delle Calcareniti di Gravina. Questo deposito di origine marina è costituito da componenti di tipo calcareo, organici e inorganici, più o meno cementati, di ambiente costiero, aventi la granulometria di una sabbia e colore da bianco giallastro a

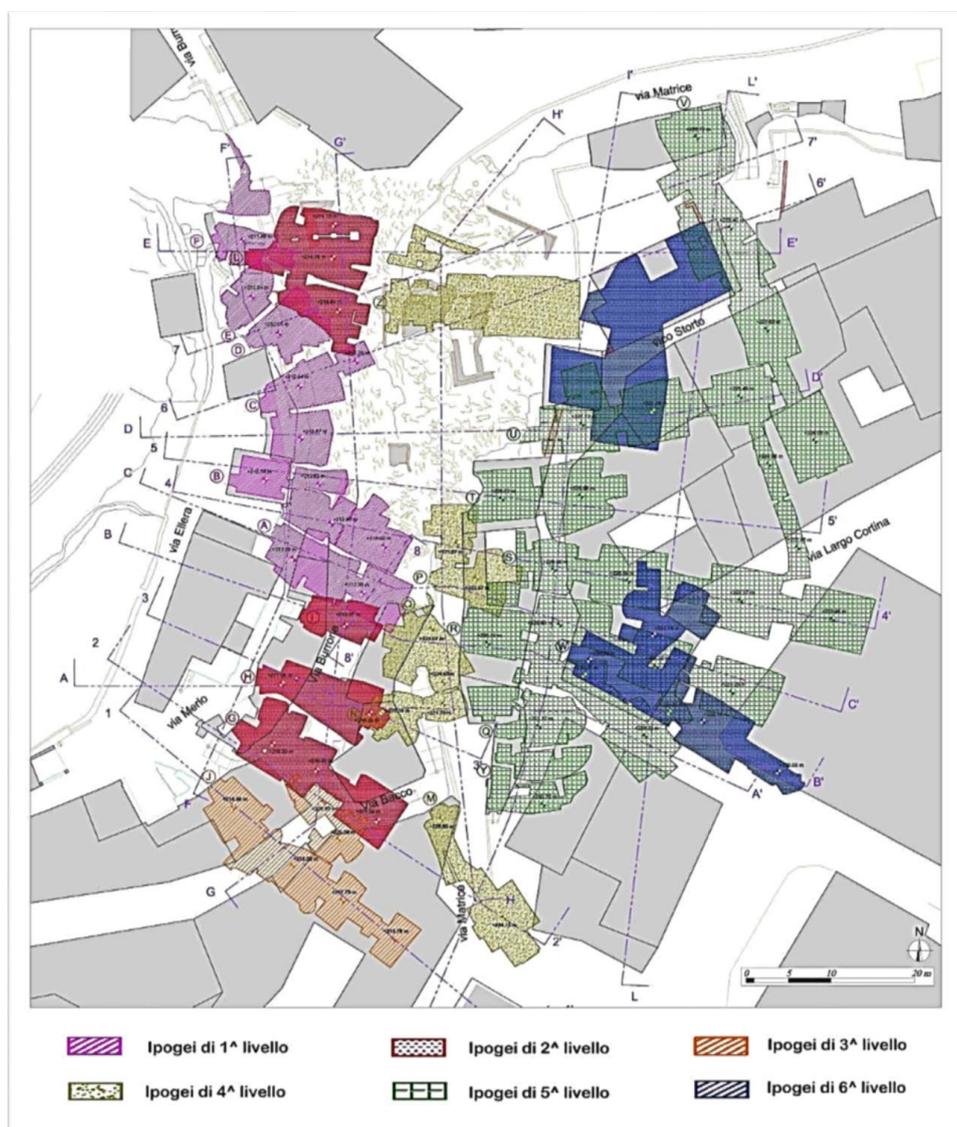
Fig. 3 – Ubicazione degli ipogei in zona rossa sui differenti livelli

Nel 2016, all'interno della "zona rossa", direttamente interessata dal crollo del 2014, è stata eseguita una nuova campagna d'indagine conoscitiva, nella quale è stato accertato il crollo di n. 13 complessi edilizi fra abitazioni ed ipogei; in tali fasi inoltre sono state individuate n. 32 cavità antropiche, disposte su 6 differenti livelli sovrapposti.

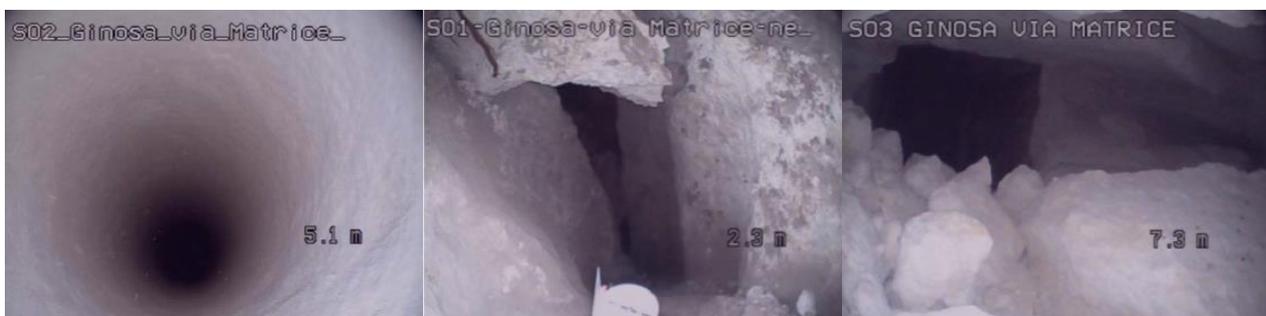
Fig. 4 – Video ispezione nei sondaggi S02, S01 e S03

Dei sondaggi effettuati e delle relative video ispezioni, solo 3 rientrano nella zona crollo, nello specifico S01, S02 e S03. Dalle risultanze delle video ispezioni effettuate negli stessi perfori, si nota una continuità stratigrafica nel sondaggio S02, più interno verso lato monte, con presenza di calcarenite mediamente cementata, priva di cavità di alcun genere. Nei sondaggi più a valle invece, S01 e S03, è visibile una stratigrafia discontinua, attraversata da vuoti afferenti in parte a cavità antropiche ed in parte a materiale a blocchi rinveniente dai crolli.

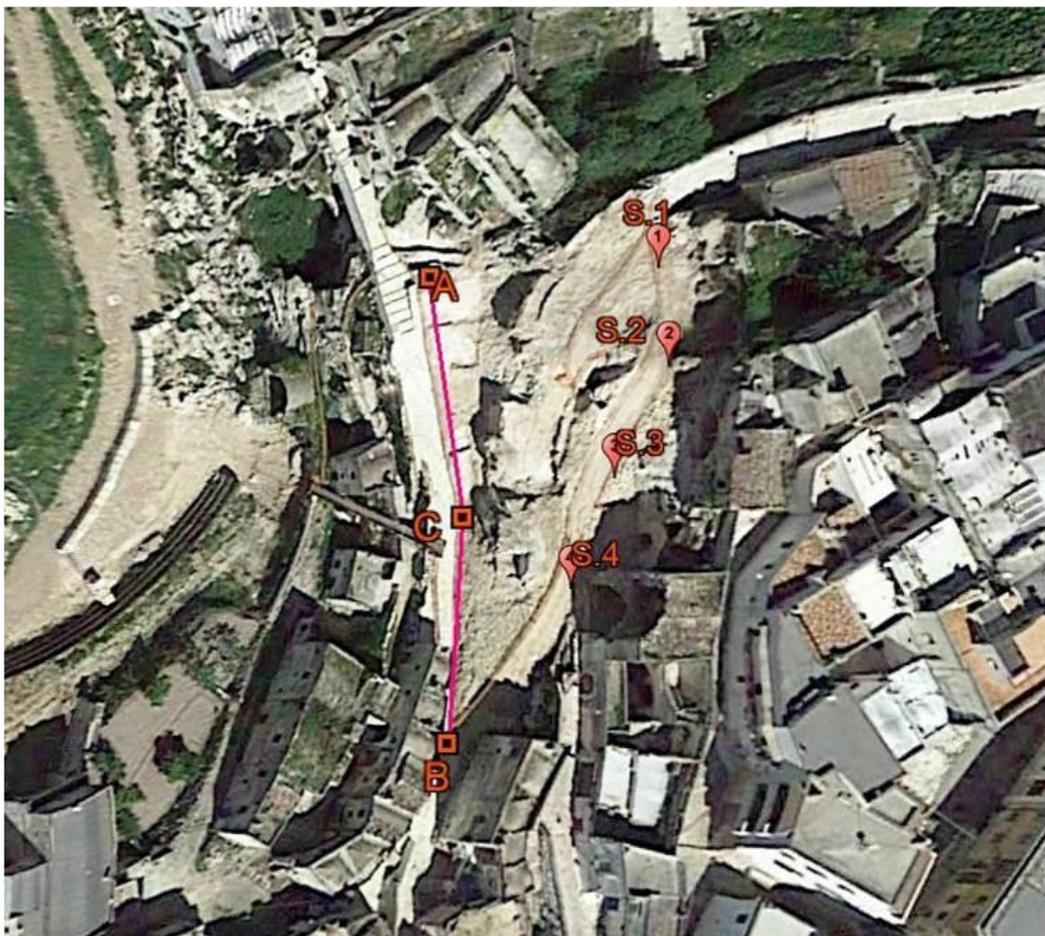
Fig. 5 – Ubicazione delle indagini

- esecuzione di prove cross-hole elettriche tomografiche tra le coppie di fori di sondaggio 1-2, 2-3, 3-4 (rif. sigla: CH 1-2, CH 2-3 e CH 3-4);
- esecuzione di n.1 tomografia elettrica convenzionale con array dipolo-dipolo (TE1) per la definizione della resistività dei terreni presenti nell'area di rilievo, per una lunghezza pari a 47.0m;

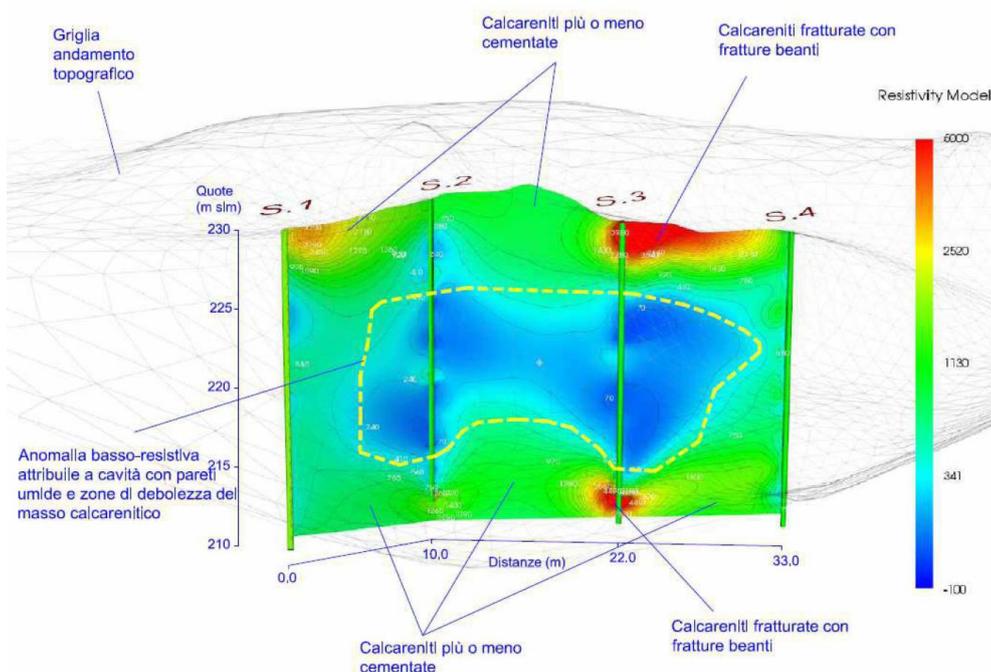
Le risultanze del rilievo sono rappresentate nella seguente sezione tomografica in cui le zone periferiche con resistività medio-elevata ($\rho=500-1500 \text{ ohm}\cdot\text{m}$) sono attribuibili all'ammasso calcarenitico mediamente cementato non fratturato; le zone circoscritte altoresistive ($\rho >2000 \text{ ohm}\cdot\text{m}$) sono attribuibili a parti fratturate con pareti asciutte, presumibilmente non interessate dal fluido bentonitico iniettato. Infine la parte centrale diffusa, a quote da 225 a 215 circa, caratterizzata da valori di bassa resistività ($\rho <70-100 \text{ ohm}\cdot\text{m}$) è attribuibile a porzioni cave e/o fratturate dell'ammasso calcarenitico, rese conduttive dalla presenza di umidità.

Fig. 7 – Sezione geoelettrica tomografica cross-hole

Le prospezioni geoelettriche in foro sono state eseguite a coppie, con metodologia cross-hole. Nella fig. 7, è rappresentato la sezione tomografica risultante dalle prospezioni.

L'indagine pertanto esclude la presenza di cavità antropiche nella porzione di sottosuolo compresa fra le verticali S2, S3 e S4.

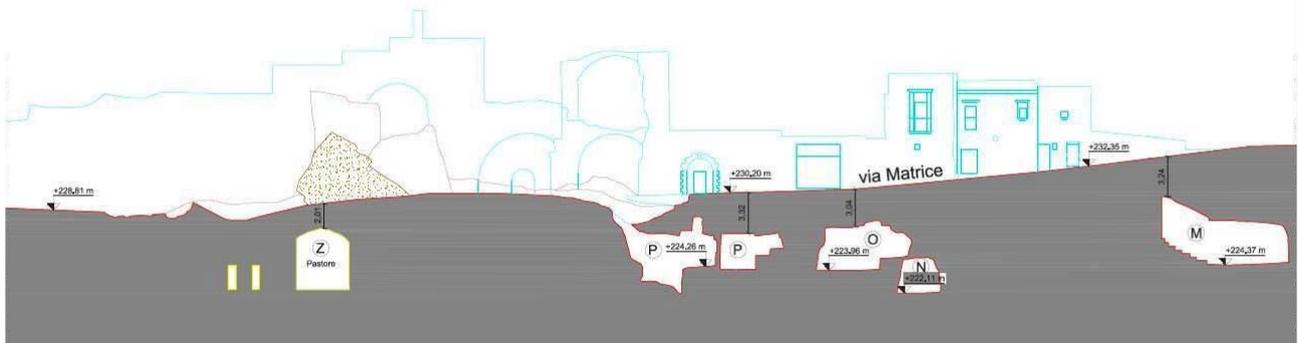
Fig. 8 – Sezione del sottosuolo; le verticali di sondaggio S2, S3 e S4 sono presenti fra la cavità Z e quella P

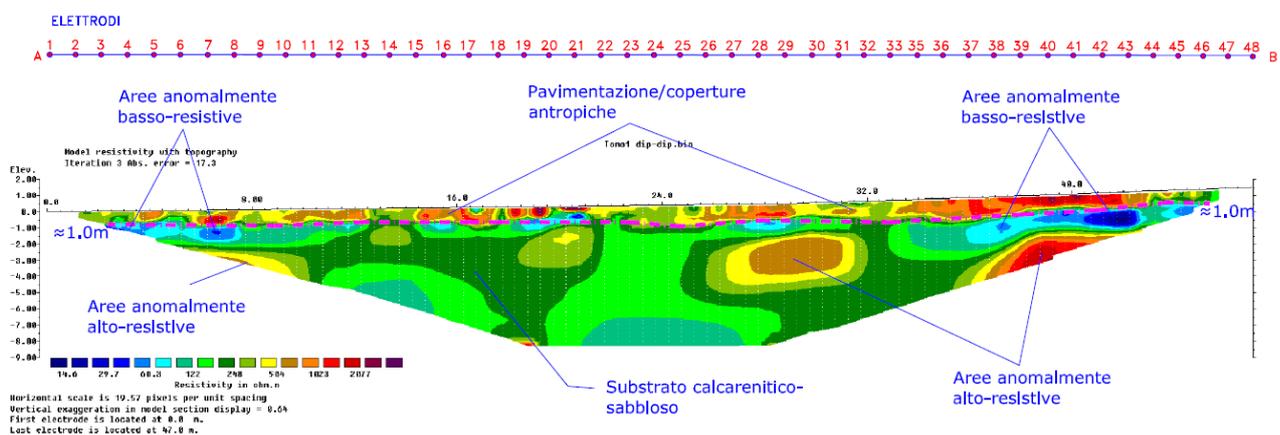
In fig. 9 è riportata la sezione tomografica risultante dall'indagine; si possono osservare zone alto resistive in superficie, afferenti ai riporti antropici (coperture granulari, solette, pavimentazioni) ed in profondità, queste ultime sicuramente afferenti a cavità antropiche, dato le dimensioni, in quanto essendo attraversate da aria (che ha resistività infinita).

Si osservano inoltre zone a bassa resistività (conduttive), localizzate nella porzione più alta dell'ammasso (a circa 2-3m da piano campagna, quasi certamente dovute alla presenza di umidità in seguito agli apporti pluviometrici verificatisi nei giorni precedenti le indagini).

Fig. 9 – Sezione tomografica risultante dall'indagine
