VARIANTE IN CORSO D'OPERA

CROLLO DI VIA MATRICE

“Lavori di indagine e di rimozione dei materiali lapidei e instabili”

RELAZIONE PAESAGGISTICA

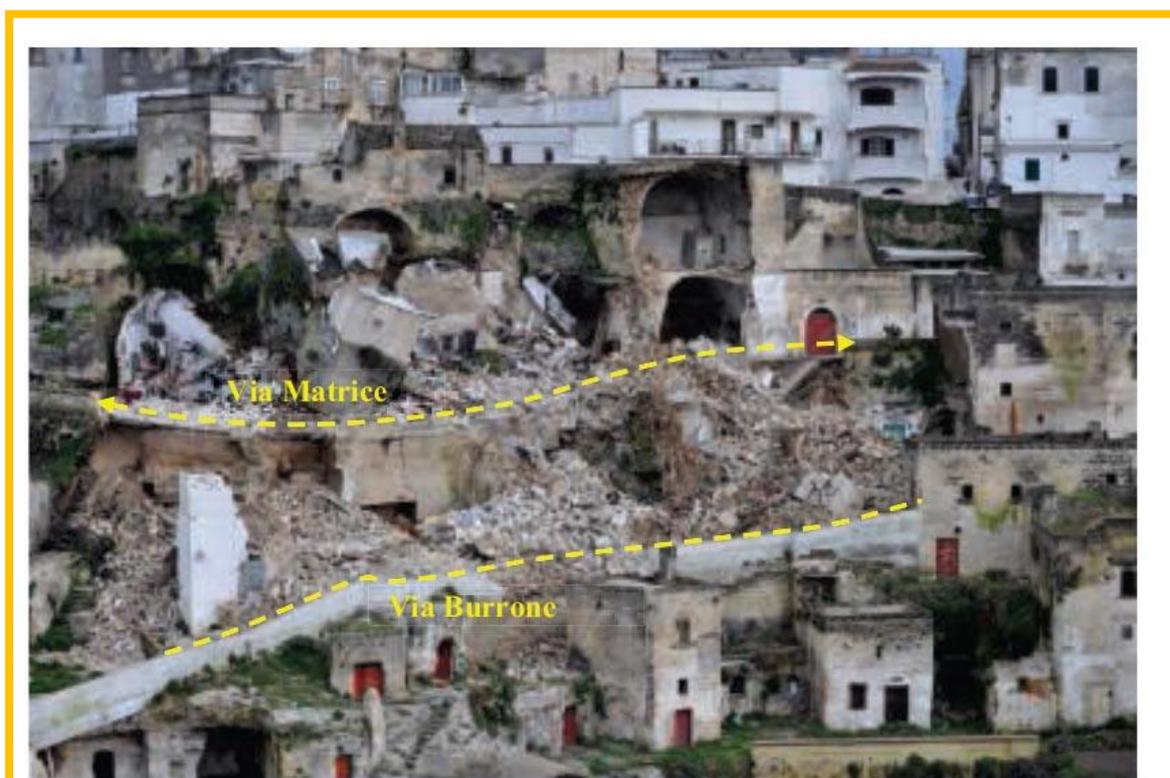
Foto n. 1

Il crollo avvenuto alle ore **13:00 circa di martedì 21 gennaio 2014** ha coinvolto un'ampia porzione di roccia calcarenitica posta sul versante destro, densamente urbanizzato, della Gravina di Ginosa. Il movimento ha causato il crollo di alcuni edifici civili, il cedimento del piano viabile di Via Matrice dal civico 97 al 83 e l'invasione, da parte delle macerie e dei materiali lapidei, della sottostante Via Burrone.
