**CROLLO DI VIA MATRICE**  
**LAVORI DI INDAGINE E DI RIMOZIONE DEI MATERIALI LAPIDEI E INSTABILI**  
**VARIANTE IN CORSO D'OPERA ART. 132 COMMA 3 D.L. 163/2006**

ELABORATO	PRELIMINARE	DEFINITIVO	ESECUTIVO	DATA	TAV
	VALUTAZIONE DI INCIDENZA AMBIENTALE			03.08.2016	
			SCALA		
				REVISIONE

### CROLLO DI VIA MATRICE

#### Lavori di indagine e di rimozione dei materiali lapidei e instabili

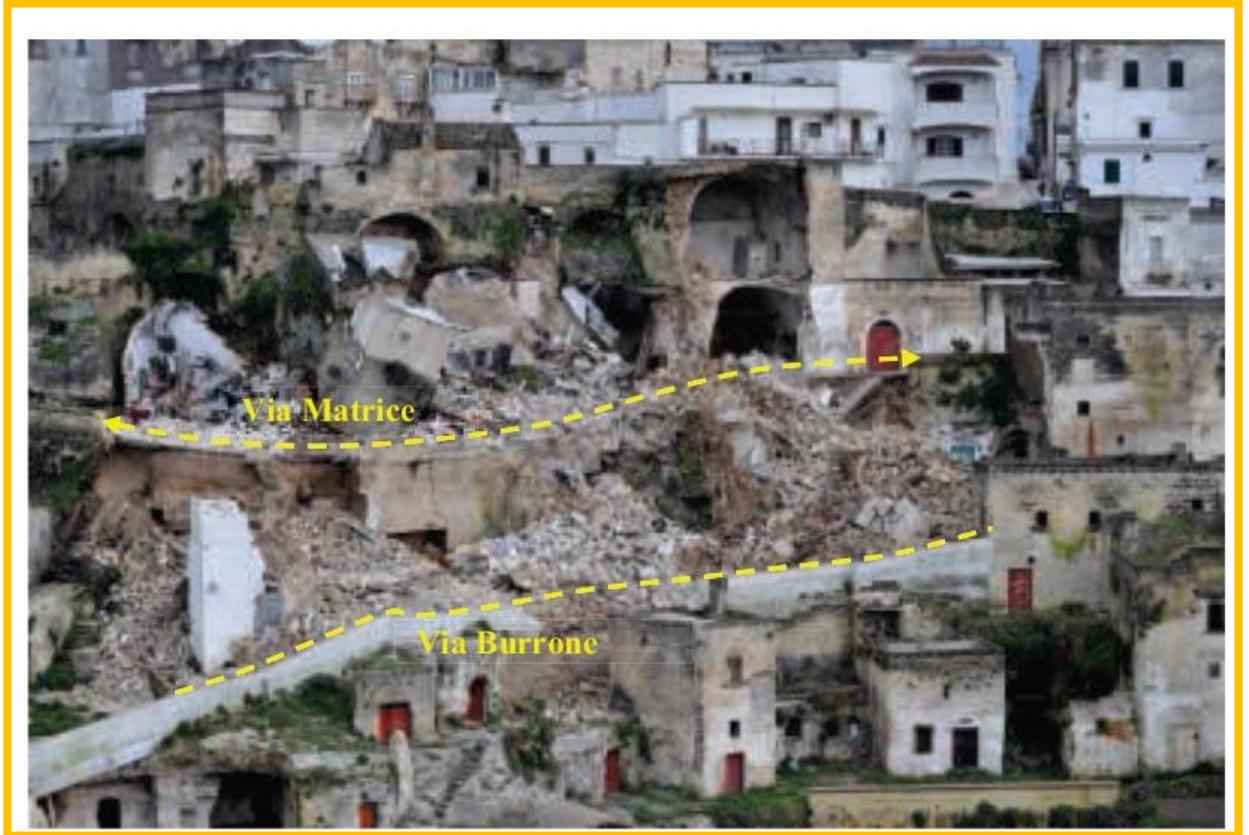
Foto n. 1

Il crollo avvenuto alle ore 13:00 circa di martedì 21 gennaio 2014 ha coinvolto un'ampia porzione di roccia calcarenitica posta sul versante destro, densamente urbanizzato, della Gravina di Ginosola. Il movimento ha causato il crollo di alcuni edifici civili, il cedimento del piano viabile di Via Matrice dal civico 97 al 83 e l'invasione, da parte delle macerie e dei materiali lapidei, della sottostante Via Burrone

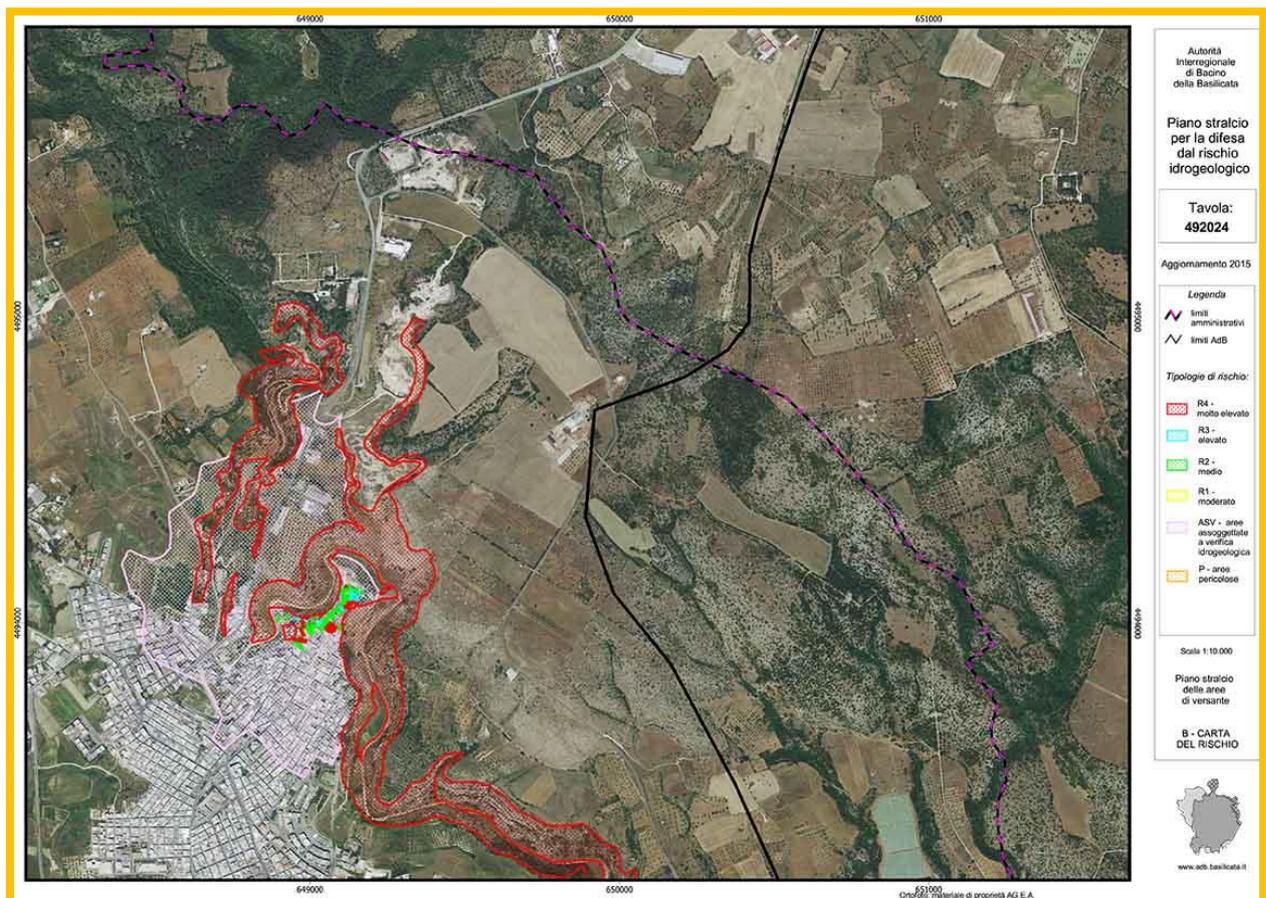
Fig. n. 9 – Pai Basilicata - Carta del Rischio Piano Stralcio delle Aree di Versante

L'area in esame rientra nel Bacino Idrografico delle Aree tutelate dal PAI della Basilicata. Il piano ha individuato in relazione alle condizioni idrauliche, alla tutela dell'ambiente e alla prevenzione di presumibili effetti dannosi prodotti da interventi antropici, così come risultanti dallo stato delle conoscenze, aree con diversi gradi di pericolosità idraulica. L'area interessata dal progetto è parzialmente all'interno delle zone classificate a Rischio Frane del PAI (Piano Stralcio per la Difesa del Rischio Idrogeologico dell'ADB della Basilicata). Nello specifico, l'area oggetto dei lavori è classificata come **ASV**, Aree assoggettate a Verifica Idrogeologica, ad eccezione dell'area del crollo e delle cavità oggetto di studio del CNR-IRPI, classificate come R2, R3 ed R4 (**TAV. VV**). Ai sensi dell'art.21 comma 1 delle NTA, sono qualificate come ASV, le aree soggette a verifica idrogeologica, ovvero, quelle aree nelle quali sono presenti fenomeni di dissesto attivi o quiescenti, attivi o quiescenti, individuate nelle tavole del Piano Stralcio ed assoggettate a specifica ricognizione e verifica, e/o aree per le quali la definizione del livello di pericolosità necessita di verifica.

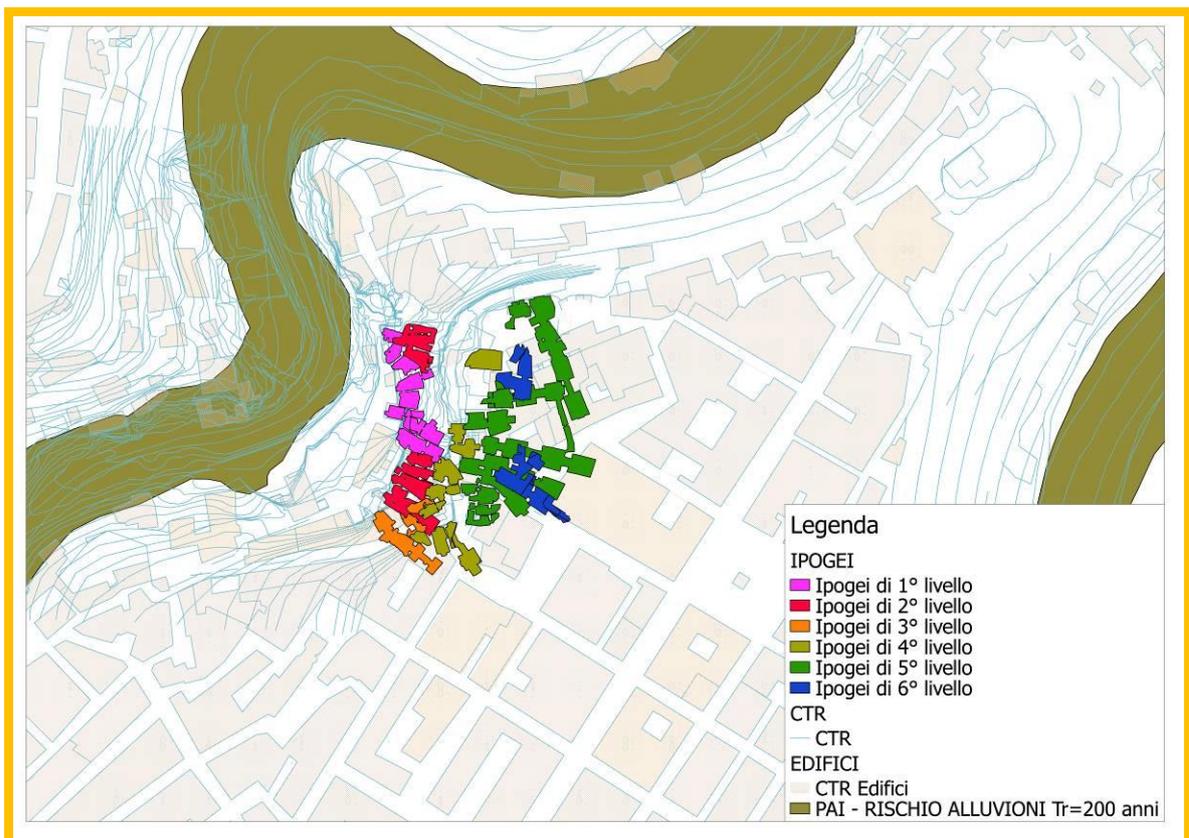
Fig.n. 10 PAI Basilicata Rischio Alluvioni Tr 200 anni

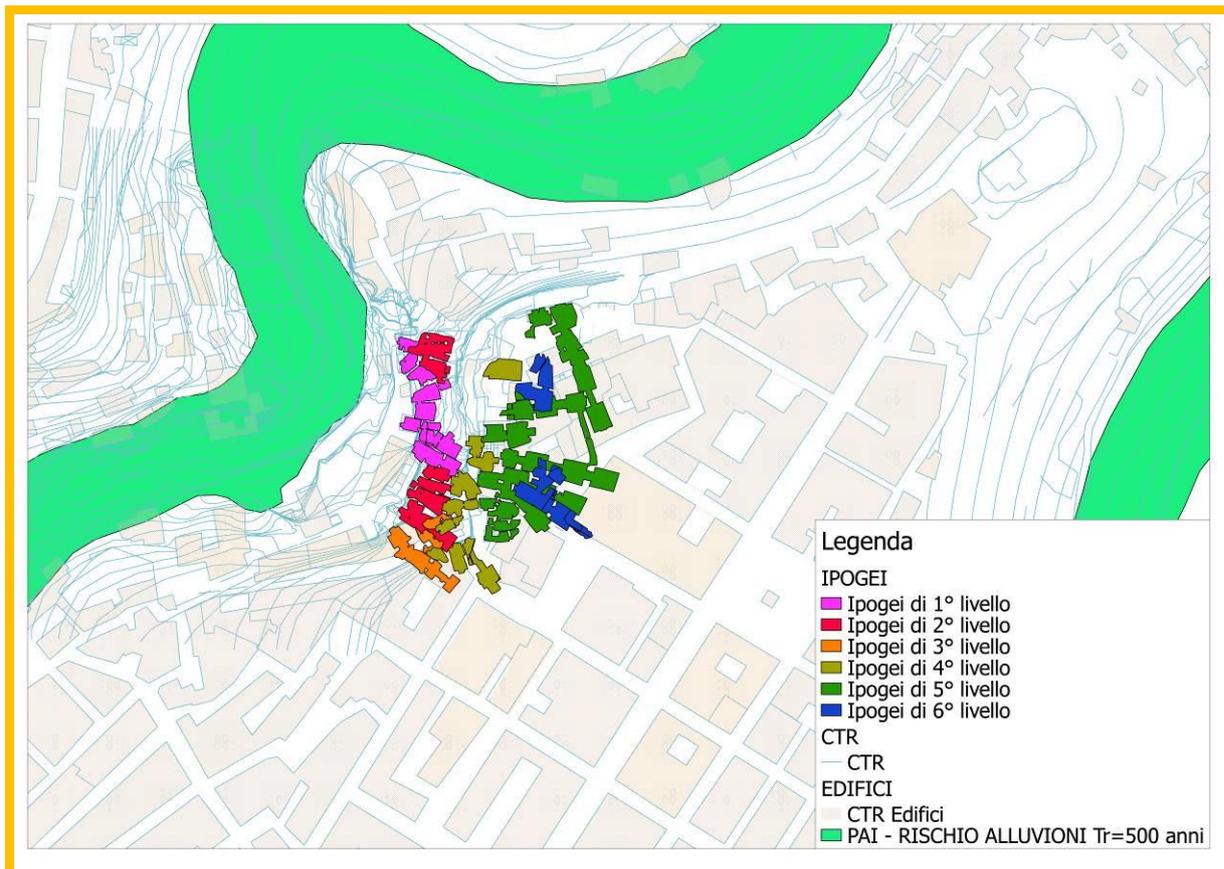
Fig.n. 11 PAI Basilicata Rischio Alluvioni Tr 500 anni

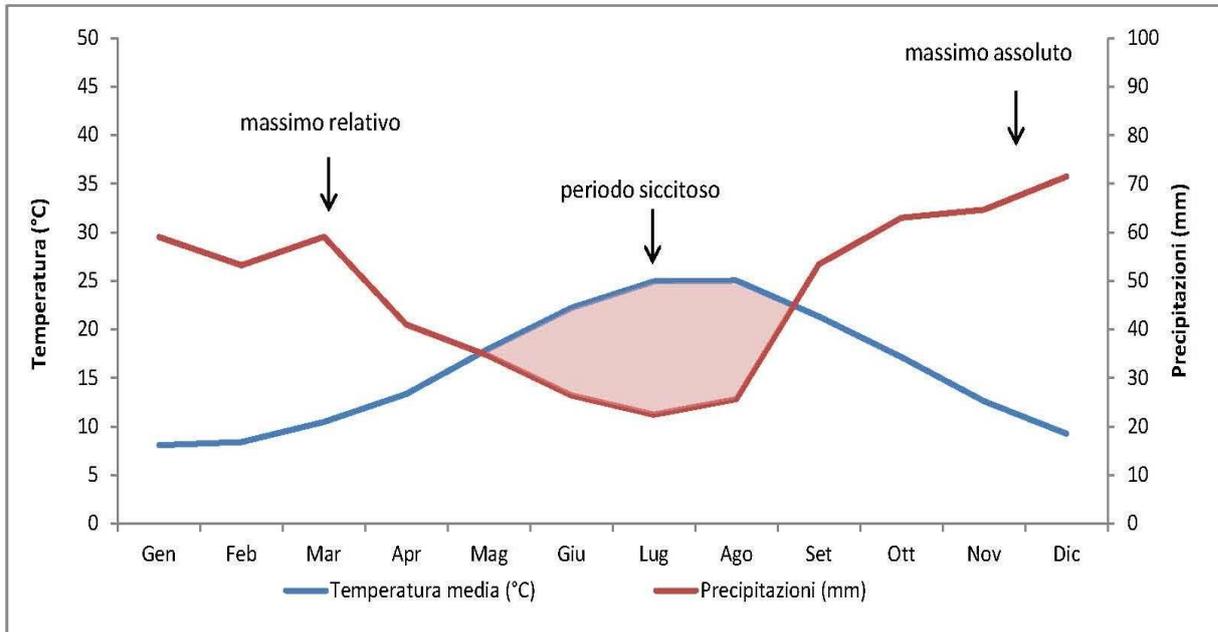
Fig. n. 19: Diagramma ombrotermico tracciato secondo la metodologia proposta da WALTER e LIETH, con l'impiego dei dati **rilevati** nel cinquantennio 1960-2009 nella stazione termopluviometrica di Castellaneta (TA).

la media stagionale è pari a 24 °C e luglio ed agosto sono i mesi più caldi dell'anno con una temperatura media giornaliera di 25 °C. Per quel che concerne le precipitazioni, subito dopo il raggiungimento del massimo relativo in corrispondenza del mese di marzo, i mm di pioggia caduti si riducono fortemente già dal mese successivo; il mese di luglio è il meno piovoso in assoluto con soli 22,4 mm di precipitazioni verificatisi. La accentuata siccità estiva è, del resto, uno degli elementi caratterizzanti il clima mediterraneo.

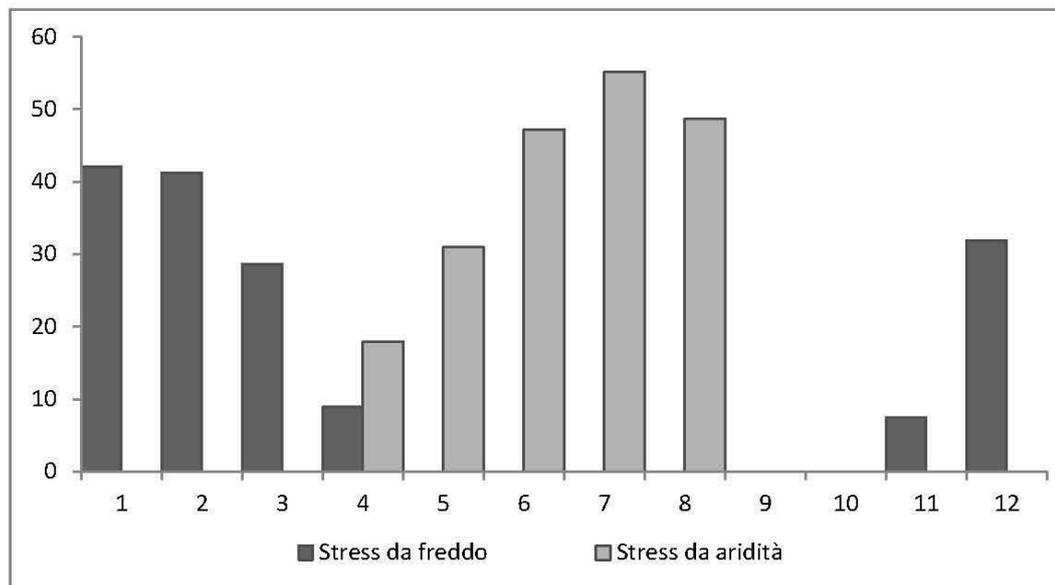
Fig. n. 20: *Variazioni mensili dello stress idrico e di quello termico definiti con la metodologia proposta da MITRAKOS (1980)*

dove C rappresenta lo stress da freddo mentre D lo stress da aridità; t è la temperatura minima mensile espressa in °C e p le precipitazioni medie mensili esprese in mm.

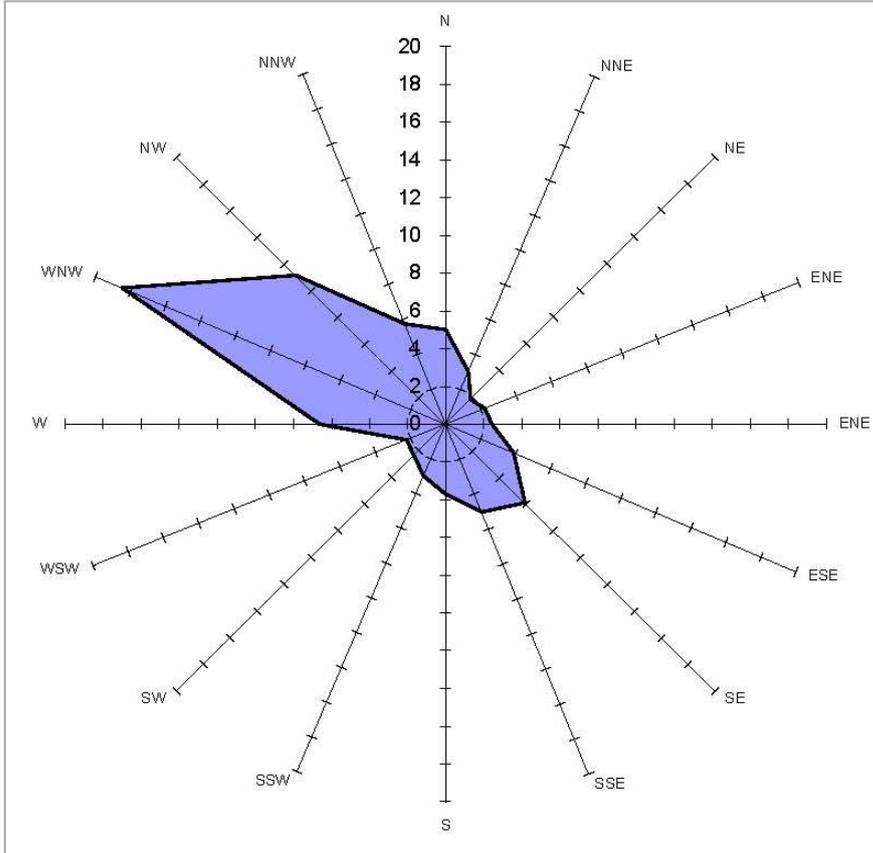
Fig. n. 21/a:  
Rosa dei Venti –  
Marina di Ginosa (TA) ;  
Periodo 1968-1991.

notte. Per quanto riguarda le velocità si osserva la predominanza di venti moderati con velocità tra i 5 ed i 12 nodi, tipici delle brezze marine. La rosa dei venti è riportata in Figura 28/a. Le condizioni di stabilità atmosferica più ricorrente sono quelle neutre (classe D).

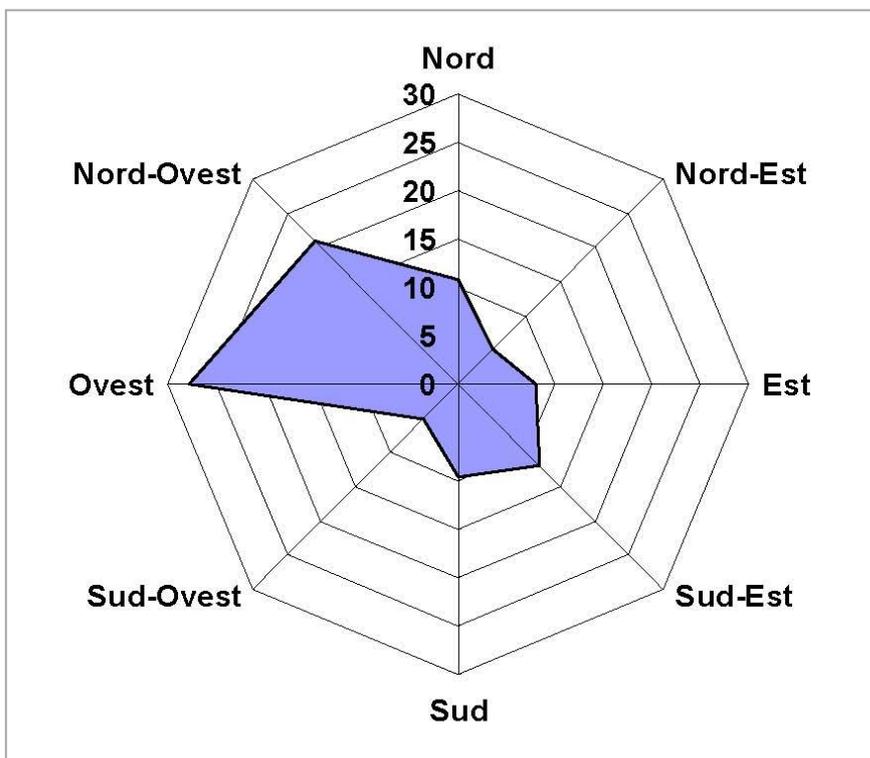
Fig. n. 21/b:  
Rosa dei Venti –  
Marina di Ginosa (TA).  
Periodo 1990-2000.

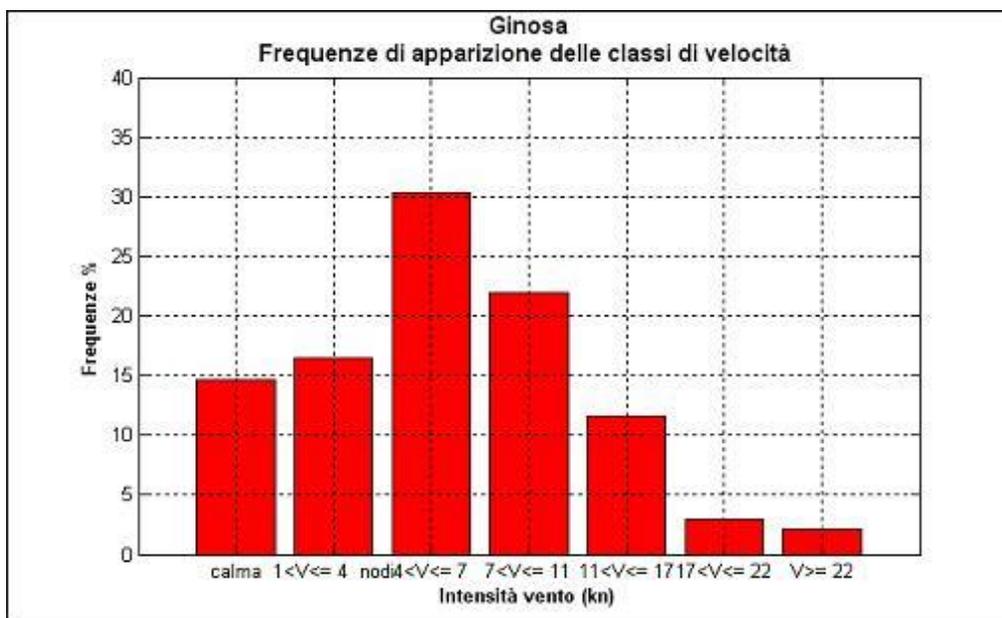
Fig. n. 22: Frequenza delle apparizioni annuali delle classi di velocità.

Dalla distribuzione delle frequenze di apparizione dei venti per direzione di provenienza (Fig. 30) risulta che il maggior numero di osservazioni spetta ai venti da O-NO, la cui percentuale di presenze rispetto all'intera popolazione è del 22.26%. Seguono i venti da N-NO e da S-SE con una frequenza rispettivamente del 12.76% e del 8.07%.

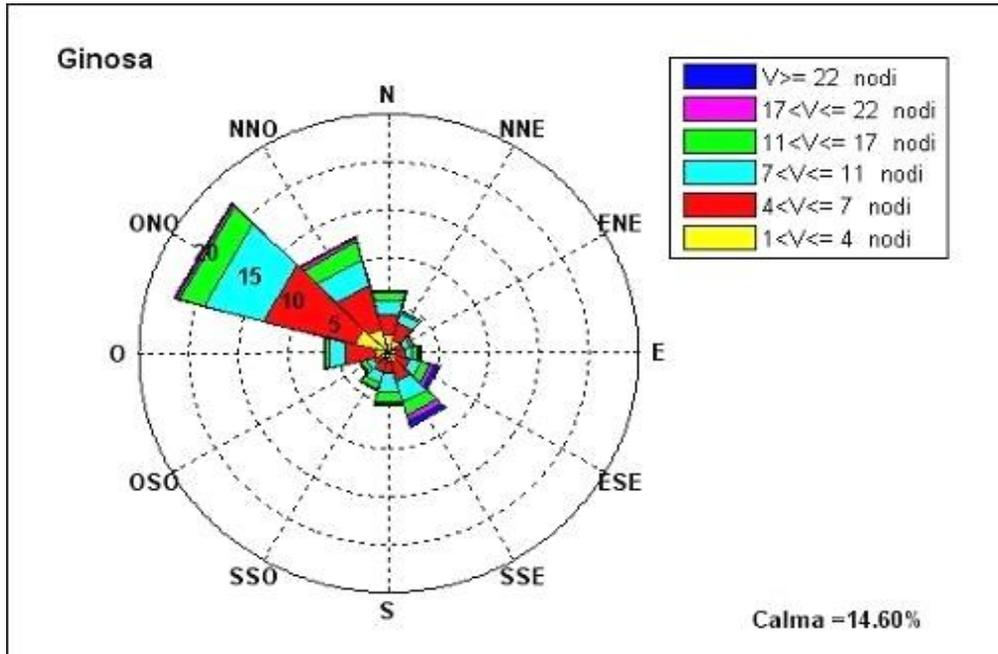
Fig. n. 23:  
 Frequenze di  
 apparizione annuali  
 delle classi di  
 velocità.

Se si classificano i dati secondo l'intensità, si osserva che i venti con velocità minore di 7 nodi (calma, I e II classe Beaufort) rappresentano il 61.45% della popolazione, pertanto, si giunge alla soglia della III classe con una percentuale disponibile del 38.55%. I venti di III e IV classe costituiscono da soli circa il 33.5% della popolazione, mentre i venti con velocità maggiore di 17 nodi costituiscono il restante 5.06% del totale.

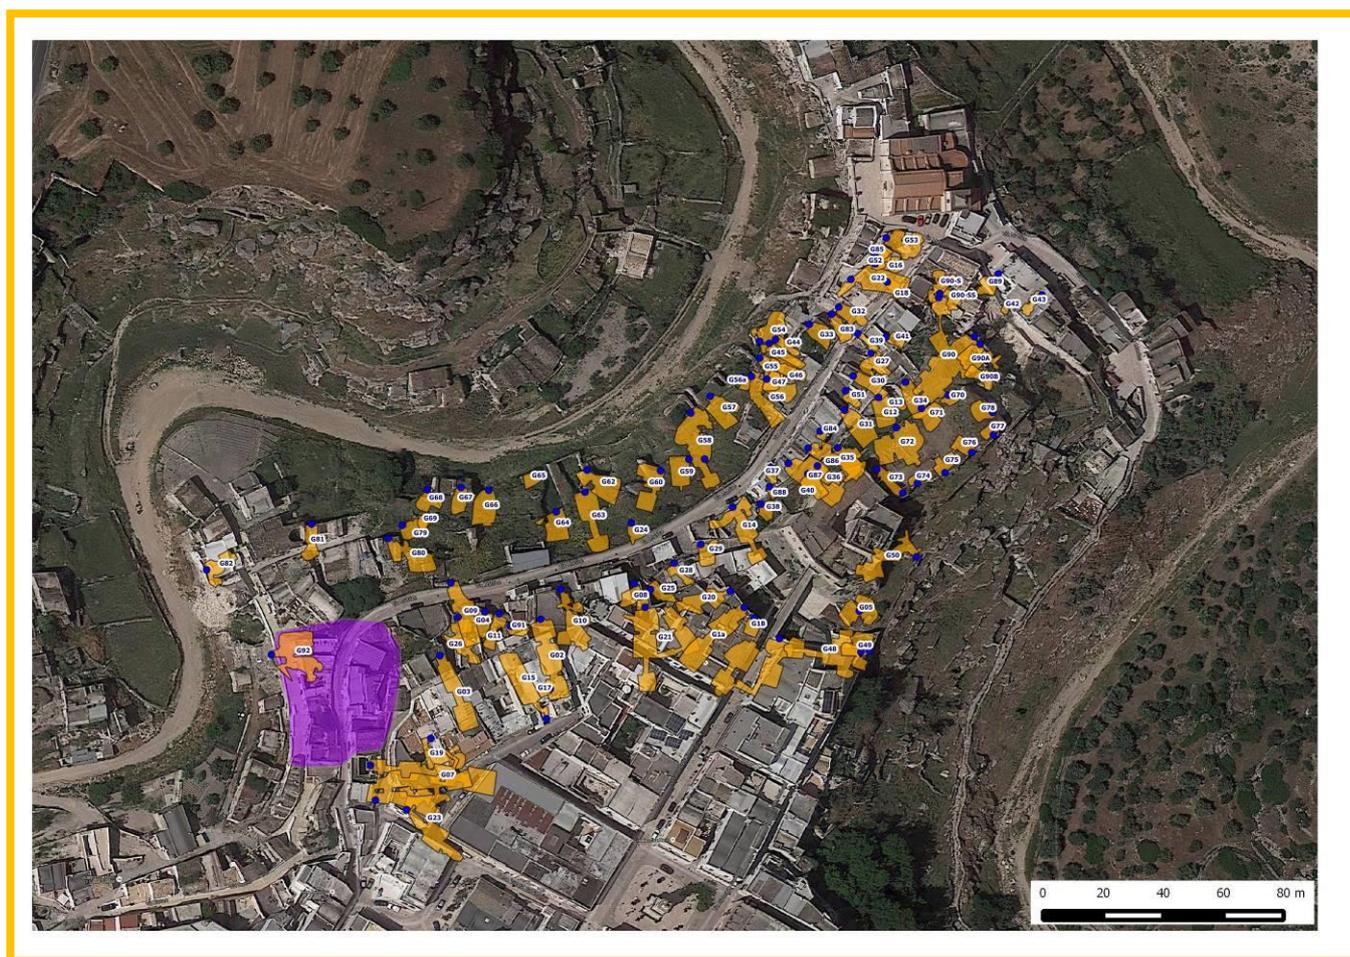
Fig. n. 26 Censimento delle cavità antropiche in Ginosa (TA)

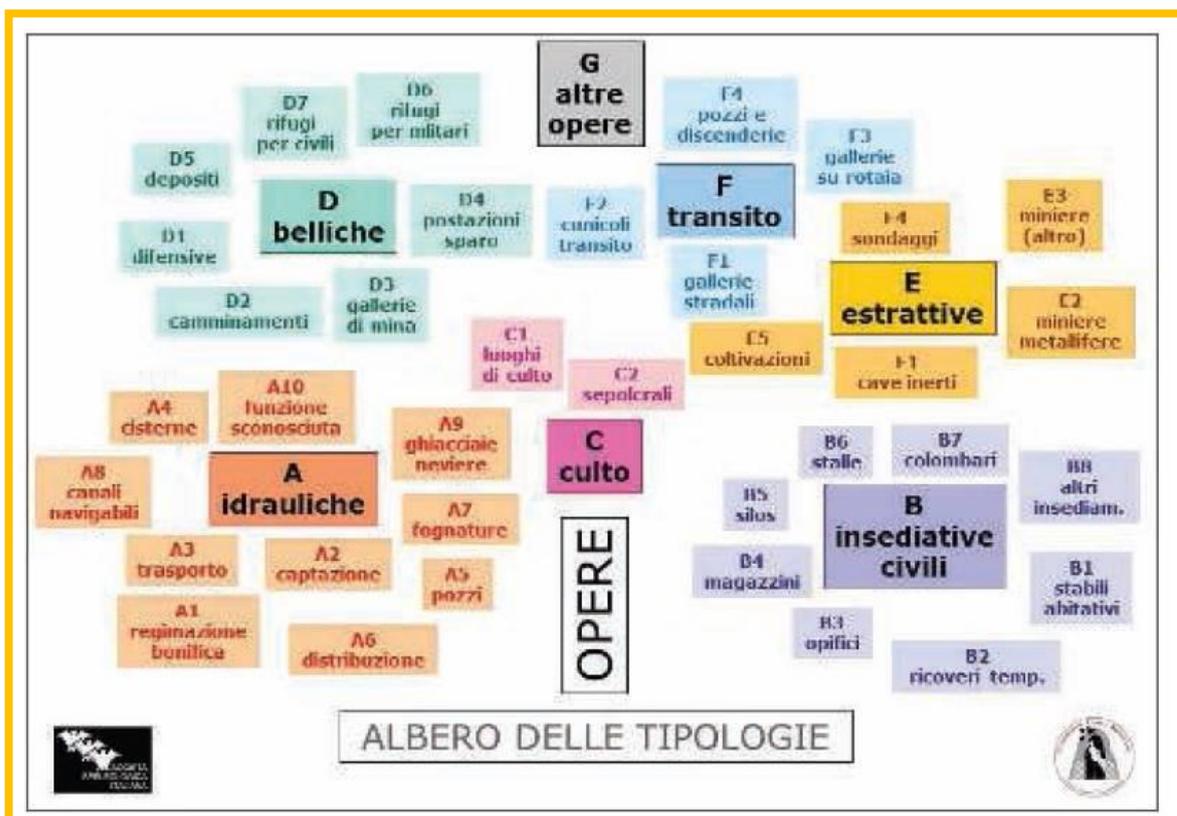
Fig. n. 27

schematizzata nell'albero tipologico riportato come figura 27, prevede le seguenti categorie, indicate da una lettera maiuscola:
