Sommario

ALLEGATO 1: RILIEVO STATO DI FATTO: PIANTE, PROSPETTI E SEZIONI

L'esproprio per pubblica utilità è finalizzato alla demolizione totale del fabbricato su Via Ellera, in stato di precrollo ed elevato stato di dissesto, poiché costituisce un evidente pericolo e in condizioni di procurare danni a persone e cose.

UNITA' E04

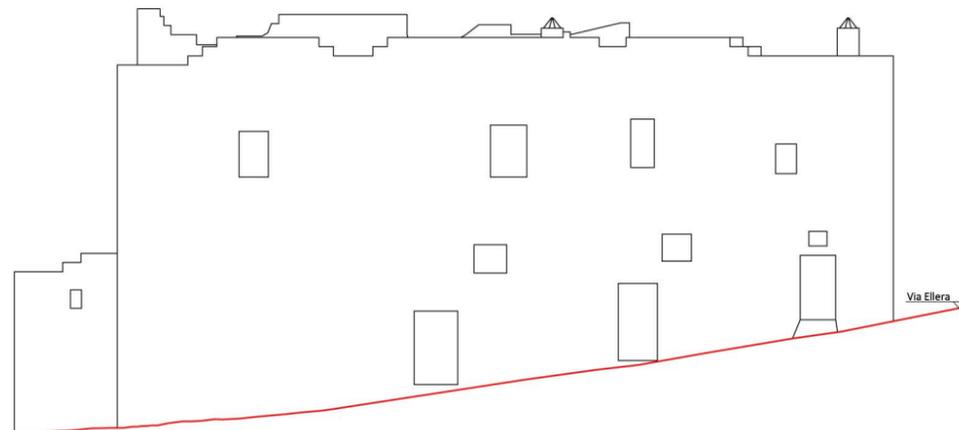
PROSPETTO NORD - OVEST

Si evidenziano fenomeni di cedimento d'angolo e imbarcamento delle facciate nord-ovest e nord-est.

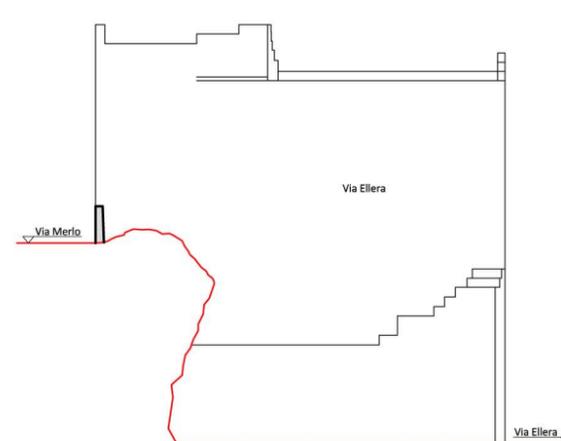
PROSPETTO NORD - EST

Nello specifico si rilevano lesioni passanti e fessure verticali continue sulla facciata nord-est e sulle volte dei vani identificati dai numeri civici 3 e 8 su via Burrone. Dall'esame visivo sembrerebbe che i primi due vani del fabbricato, individuati ai numeri civici 15 e 17 su via Ellera, siano stati realizzati con cantonali, piedritti e architravi in tufo di pessima qualità, e murature in concrezione, realizzata ponendo a strati successivi prima

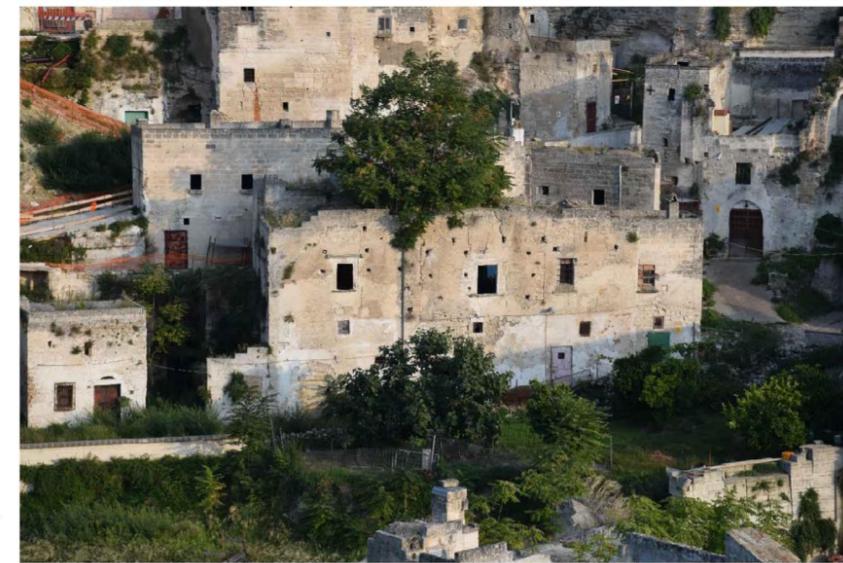
PIANTA COPERTURA

Sulla copertura dell'edificio vi è un albero di dimensioni notevoli, le cui radici hanno penetrato e squarciato le murature portanti ed i sistemi voltati compromettendo la staticità dell'immobile. Dalle dimensioni dell'albero è chiaro che la sua presenza persiste da molteplici anni. Tale fattore è indice della mancata applicazione dell'ordinaria diligente manutenzione. Ai sensi degli artt. 2051 e 2053 del Codice Civile per ciò che non sia riconducibile a vizi della fase costruttiva, il proprietario diviene responsabile delle vicende del fabbricato, in quanto è tenuto a rispondere ad una corretta manutenzione al fine di evitare pericoli. Dunque i proprietari dell'immobile hanno da anni lasciato in stato di completo abbandono l'immobile, facendo sì che diventasse un pericolo per la pubblica incolumità.
