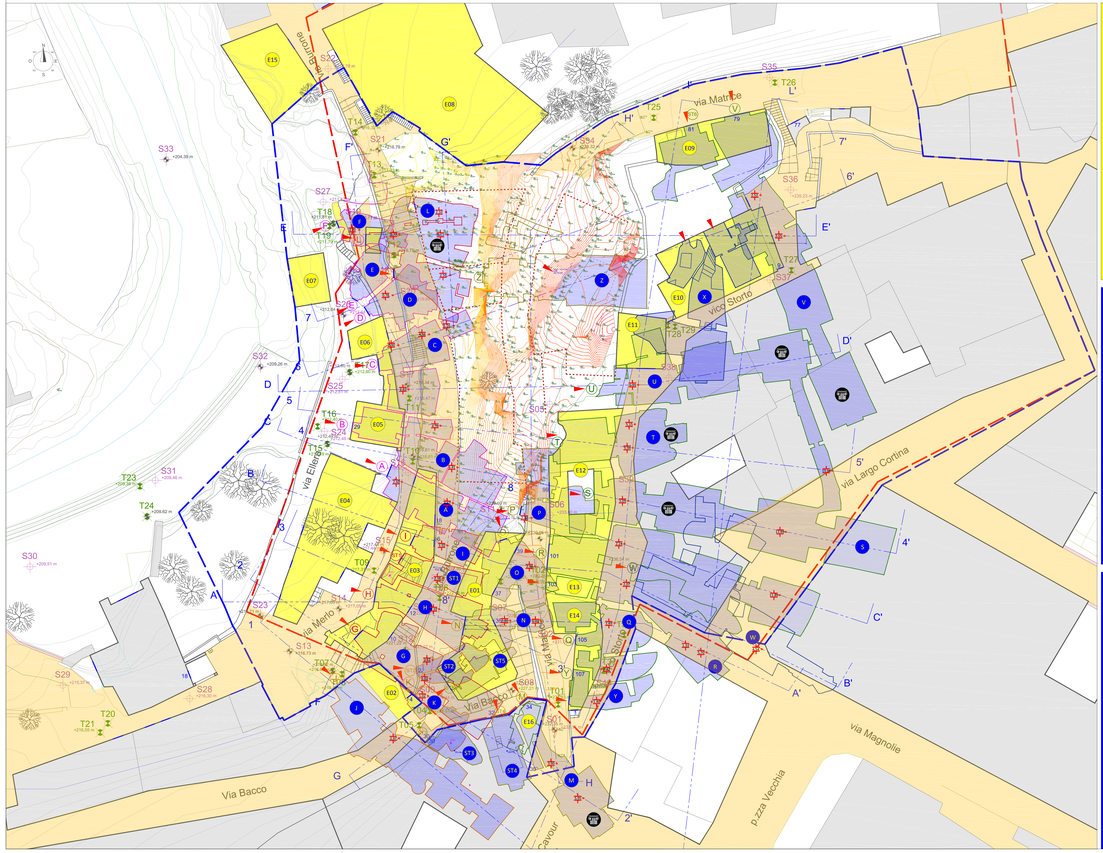
F

Cavità di origine artificiale, complessa, costituita da due ambienti contigui. Essa presenta un solo ingresso, in corrispondenza di via Merlo. La cavità ha una superficie totale di circa 90 mq, con altezze che in media non superano i 2.70 m per il primo ambiente e 1.90 m per il secondo, con una estensione di 8.20 m. Per quanto riguarda gli elementi di dissesto sono presenti sotto forma di lesioni e fratture in volta, da capillari ad apertura centimetrica e presenza di umidità diffusa. Il tetto di criticità della cavità è dovuto anche alla presenza della cavità P posizionata al di sopra e separata da essa da soli 60 cm, in media, di banco tufaceo.
