COMUNE DI GINOSA (TA)

CROLLO DI VIA MATRICE
LAVORI DI INDAGINE E DI RIMOZIONE DEI MATERIALI LAPIDEI E INSTABILI

ELABORATO	PRELIMINARE	DEFINITIVO	ESECUTIVO	DATA 03.08.2016	TAV
QUADRO GENERALE DELLE CRITICITA'			SCALA 1:200	REVISIONE	QC03

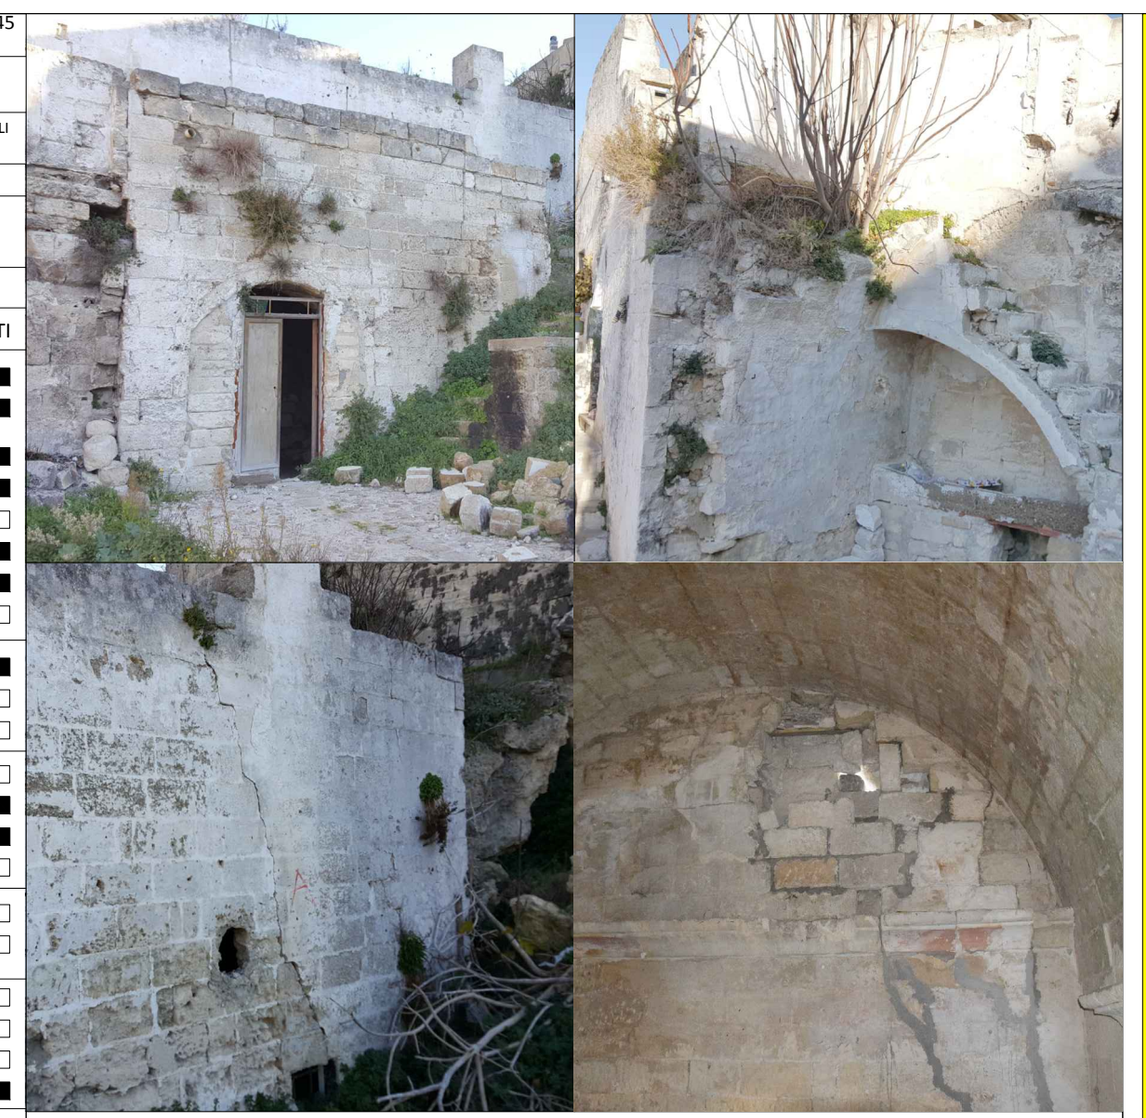
E08

NOTE
Complesso edilizio posizionato su Via Burrone, con superficie in pianta di circa 435 mq, composto da più unità e più vani. Il complesso edilizio, in muratura portante e sistemi voltati interni, ha una apparecchiatura muraria di scarsa qualità, con pessima qualità delle ammorsature ed elevato quadro fessurativo interno ed esterno. Le condizioni statiche ed i segni del dissesto risultano gravi e diffusi. Elevata e diffusa umidità all'interno dei vani con presenza di crolli e rifiuti.

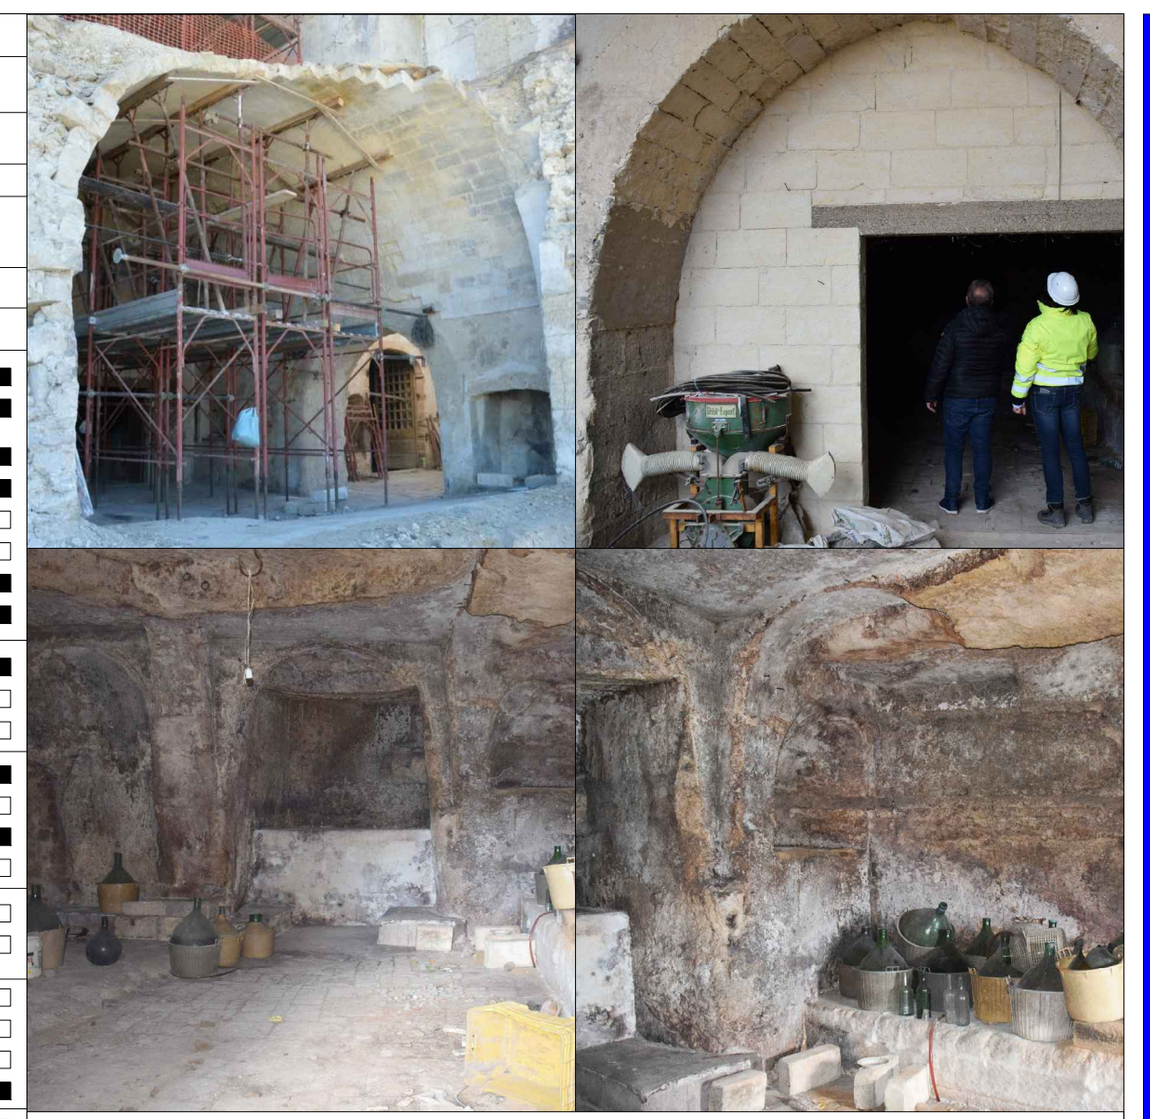
T

NOTE
Cavità di origine artificiale, connessa a fabbricato, parzialmente crollato, composta da un unico ambiente di circa 66 mq, si estende per circa 10 m con altezze interne che in media non superano i 3.70 m. Chiesa rupestre con presumibile impostazione planimetrica a pianta quadrata, suddivisa in tre navate con abside centrale e lunette laterali. Si registra la presenza di affreschi nell'abside, in elevato stato di degrado. Si rilevano lesioni in volta e sui fianchi, colli pregressi, probabile e pregressa demolizione dei pilastri di separazione delle navate laterali e presenza di umidità diffusa.
