CITTÀ DI GINOSA

PROGETTO DI FATTIBILITA' TECNICA ED ECONOMICA PER LA MITIGAZIONE DEL RISCHIO GEOMORFOLOGICO NELL'ABITATO DI GINOSA

SCALA -	CODICE ELABORATO A1	RELAZIONE ILLUSTRATIVA
DATA APRILE 2018

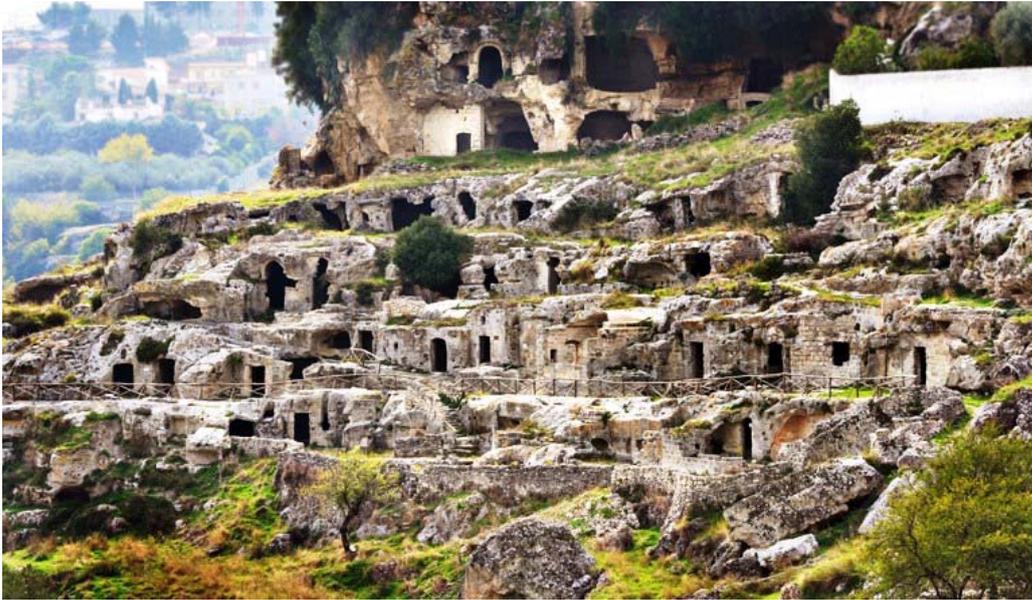
Fig. 7: Gravina di Ginosa – Villaggio Rivolta

D'altro canto però la facilità di scavo offerta dalla calcarenite, se da un lato ha consentito lo sviluppo degli habitat rupestri, rappresenta pure il primo motivo di criticità per le gravine e per gli ambienti ivi insediatisi, poiché ne determina una forte vulnerabilità. Le gravine infatti molto frequentemente sono soggette a intensi fenomeni di dissesto idrogeologico a causa della concomitanza di azioni dovute al carsismo, agli agenti morfogenetici e a fattori meteo-climatici, che concorrono a determinare la particolare fragilità di tali ambienti.

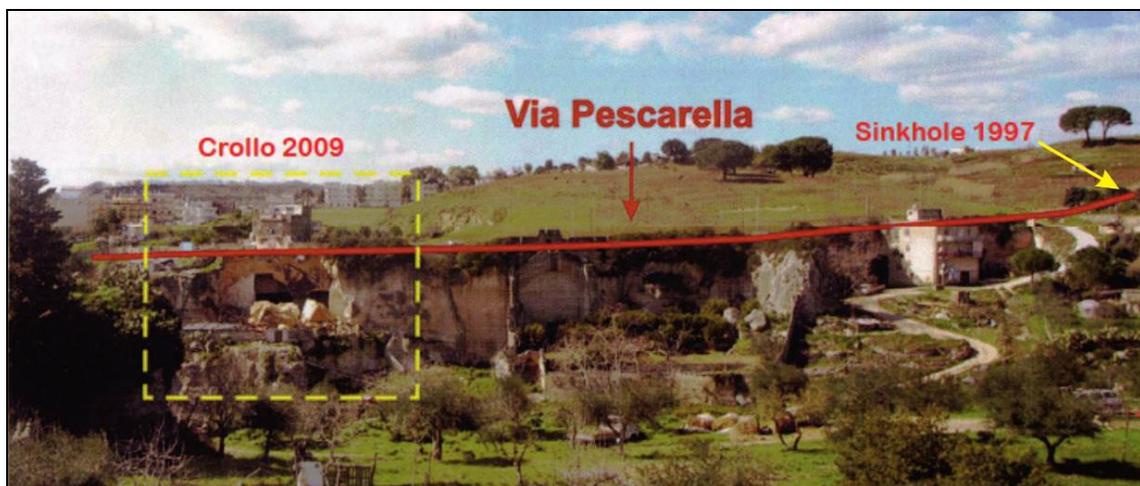
Fig. 11: Ubicazione dissesti Via Pescarella (ortofoto Google Earth)

Il 28 febbraio 2009, nei pressi del civico 27 di *Via Pescarella*, alla periferia settentrionale dell'abitato, il costone corrispondente al ciglio del versante in destra idrografica del *T. Lagnone (Gravina di Ginosa)* crollò sulla sottostante *Via Il Fornace*. La parete crollata costituiva la porzione di accesso ad una delle numerose cave ipogee presenti in zona, utilizzate nel passato per l'estrazione della calcarenite. Il crollo interessò quasi interamente la sede viaria di *Via Pescarella*, tutt'ora chiusa al traffico, e arrivò a lambire la palazzina posta sul lato opposto della strada, che conseguentemente fu sgomberata.

L'ammasso roccioso su cui è fondato l'immobile presenta evidenti sistemi di discontinuità che isolano cunei e pilatri di roccia potenzialmente soggetti a ulteriori crolli e distacchi (cfr. fig. 12).

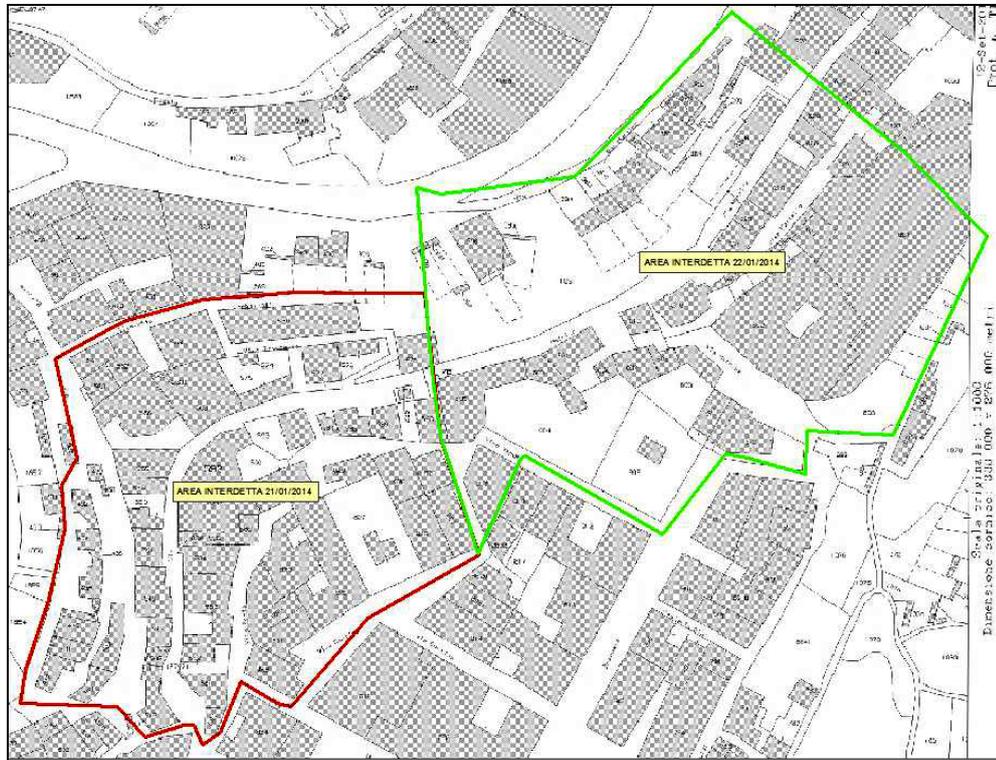
Fig. 17: Aree interdette A e B del centro storico

Lo studio ha interessato i 2 settori del centro storico destinatari delle ordinanze di sgombero emanate a seguito del crollo del 21 gennaio 2014 (fig. 17). Sono state così rilevate, analizzate, catalogate e cartografate su base georiferita n. 92 cavità antropiche (fig. 18).

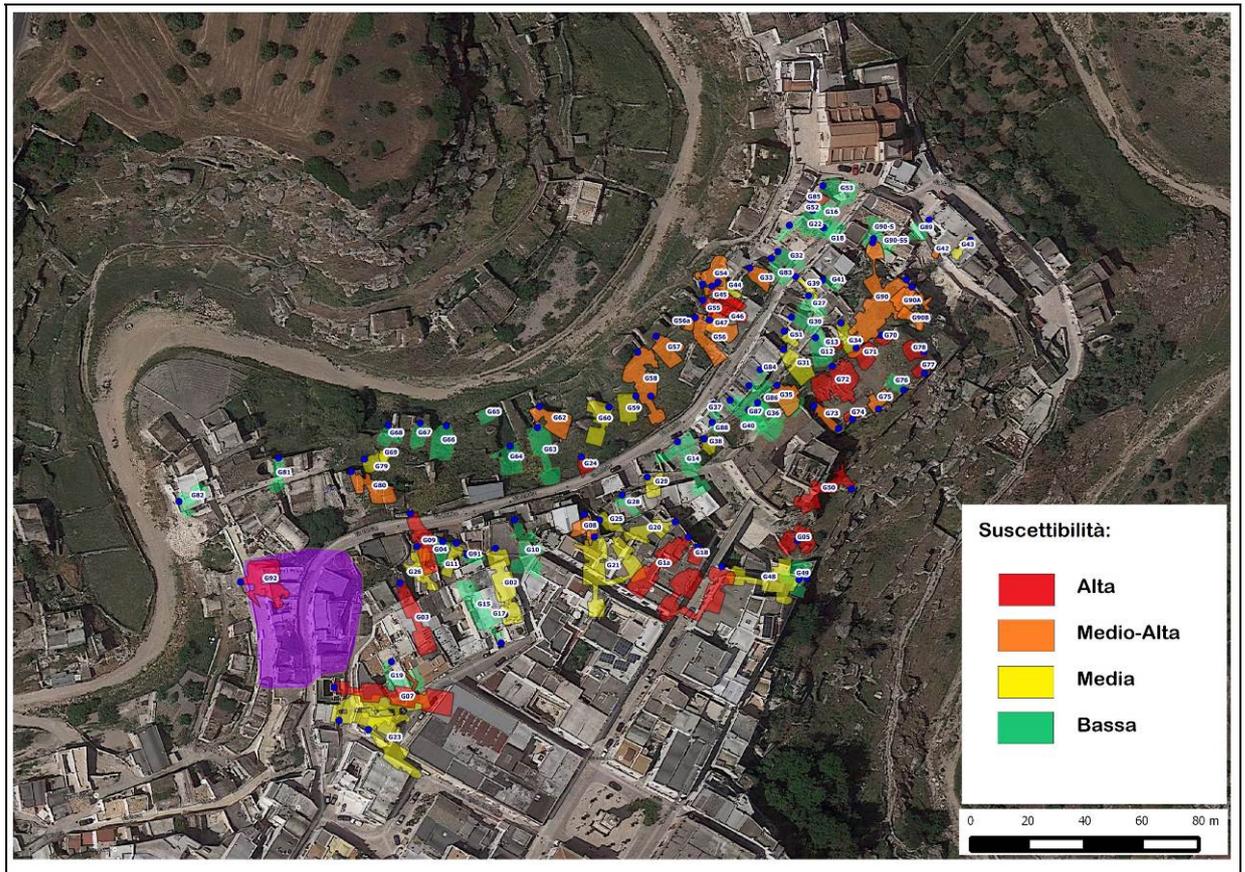
Fig. 19: Suscettibilità al crollo delle cavità rilevate - CNR-IRPI

Le risultanze dei rilievi effettuati, integrate dalle osservazioni sul campo delle eventuali evidenze di dissesto e/o della presenza di elementi a rischio, hanno consentito di pervenire alla definizione preliminare di una suscettibilità da crolli per ciascuna cavità che comprende le seguenti 4 classi: bassa, media, medio-alta, alta (fig. 19).

Al fine di ridurre la vulnerabilità dell'ambiente saranno adottate con ogni urgenza misure volte alla messa in sicurezza delle cavità per le quali è stata rilevata una suscettibilità al crollo di grado elevato, mediante interventi strutturali di consolidamento dell'ammasso roccioso. Un'attenzione particolare andrà riposta nel controllo delle condizioni microclimatiche delle cavità al fine di evitare elevati tassi di umidità negli ambienti ipogei, individuata fra le cause primarie della degradazione delle caratteristiche di resistenza della roccia calcarenitica.

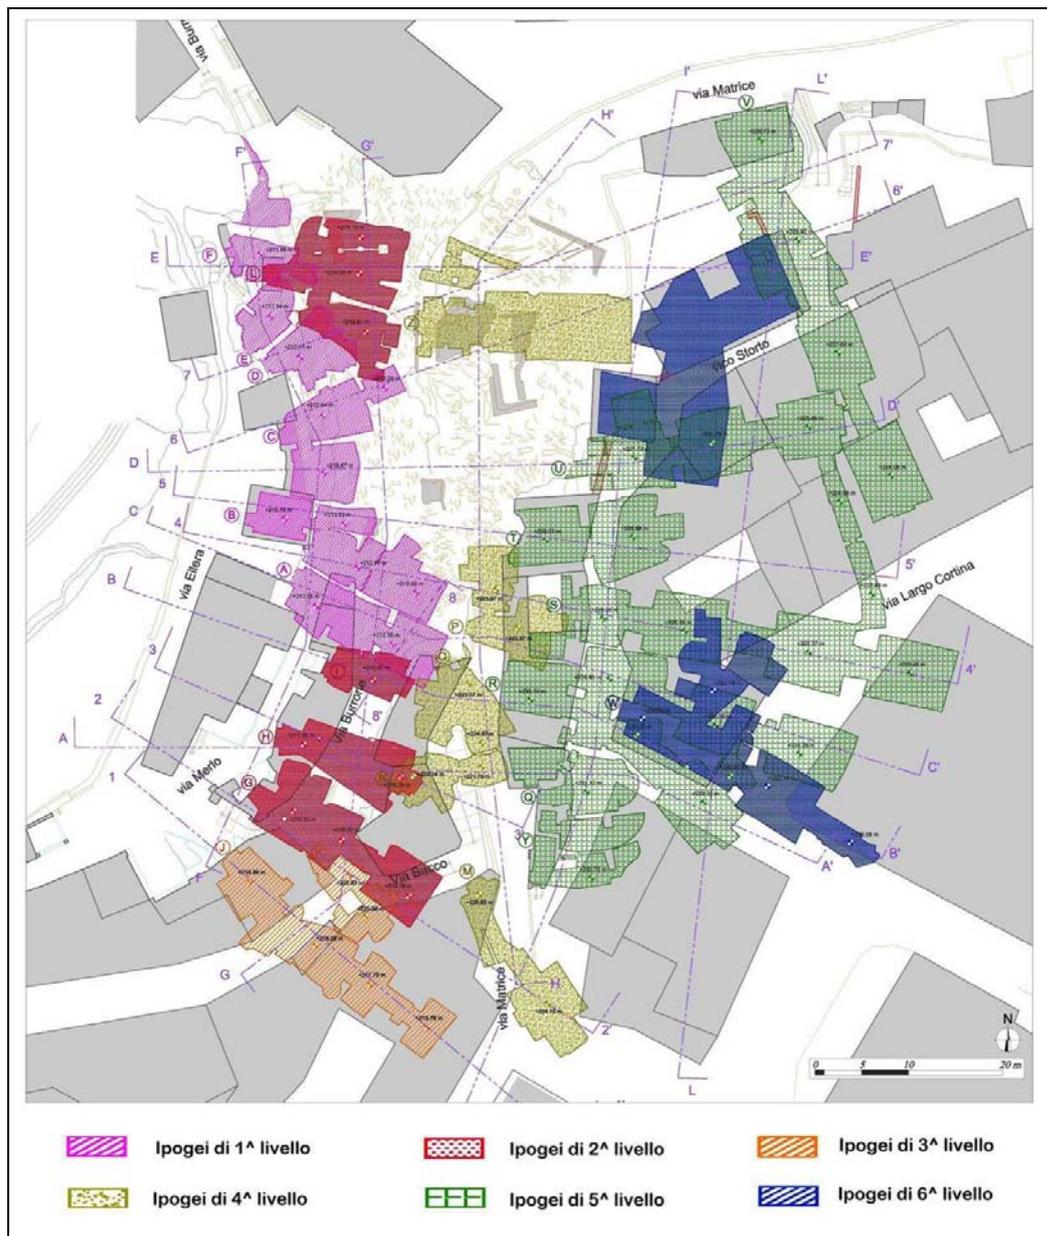
Fig. 20: Rilievo delle cavità antropiche nella zona del crollo (Apogeo srl - 2016)

Sulla base dei rilievi effettuati sono state individuate **n.32** cavità antropiche, disposte su 6 differenti livelli sovrapposti, con una differenza di quota fra il primo e l'ultimo livello di circa 23 m, ed accessi così distribuiti (dall'alto verso il basso – fig.20):

livello 6:	n.2 cavità (W-X) con accessi da Vico Storto;
livello 5:	n.8 cavità (Y-Q-R-S-T-U-V-ST6) con accessi da Via Matrice;
livello 4:	n.8 cavità (M-N-O-P-Z-ST3-ST4-ST5) con accessi tra V.Bacco-V.Burrone;
livello 3:	n.3 cavità (J-K-ST2) con accessi tra Via Burrone-Via Merlo;
livello 2:	n.5 cavità (G-H-ST1-I-L) con accessi da Via Merlo;
livello 1:	n.6 cavità (A-B-C-D-E-F) con accessi da Via Ellera.

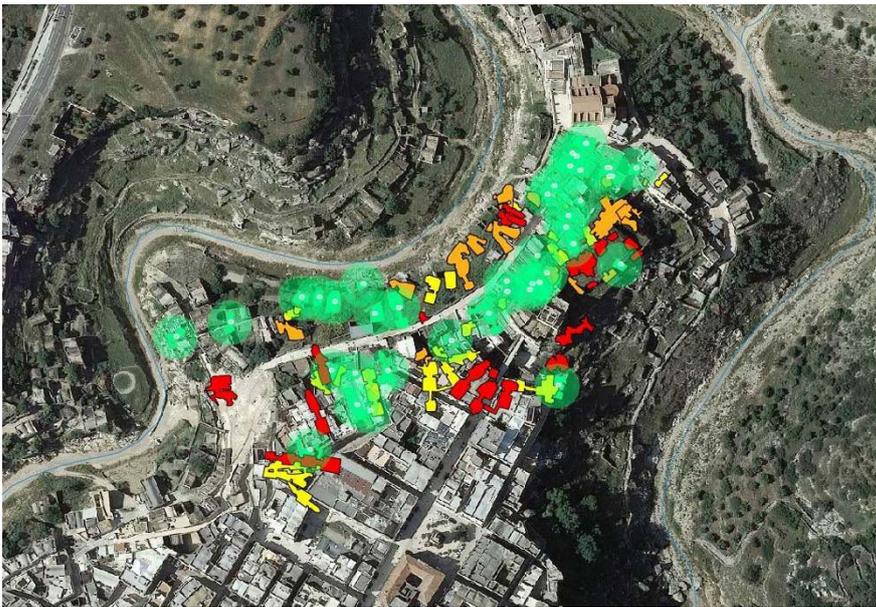
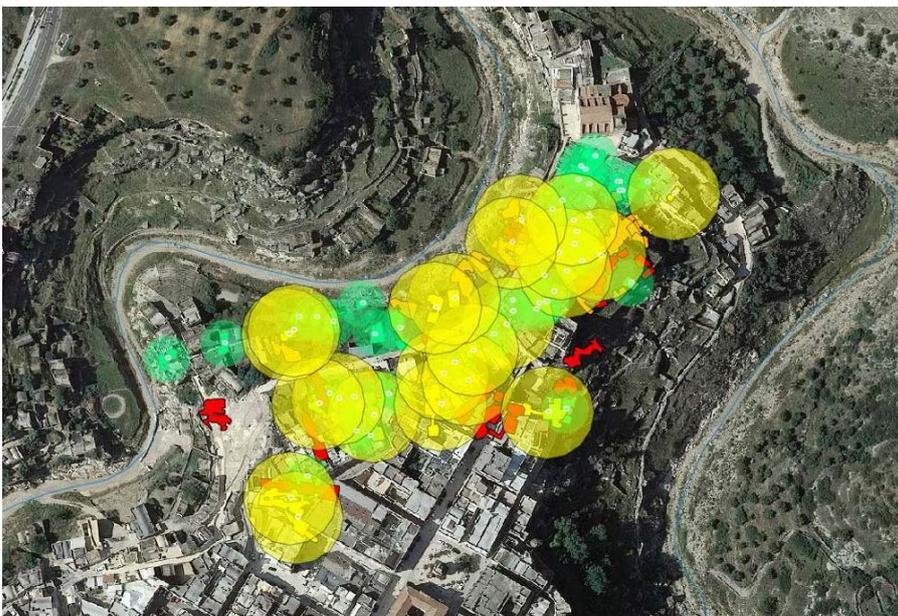
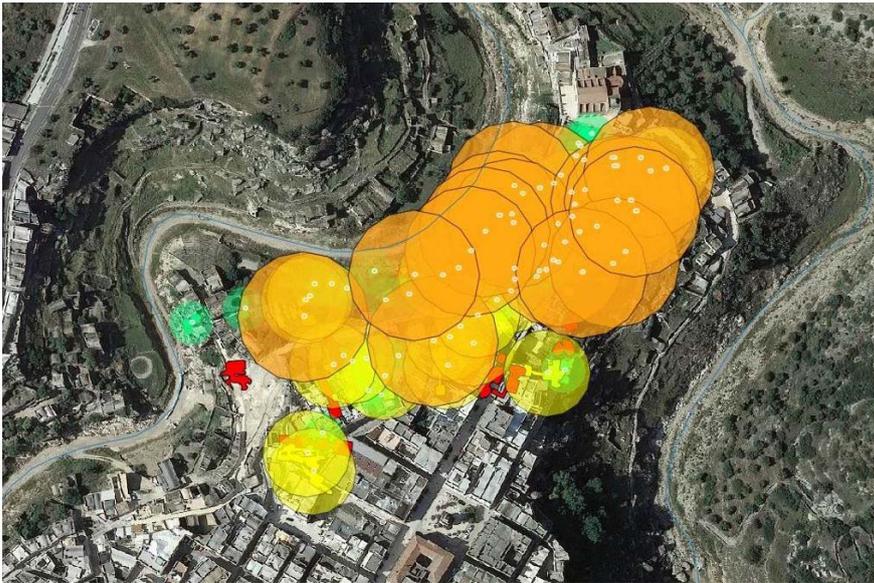
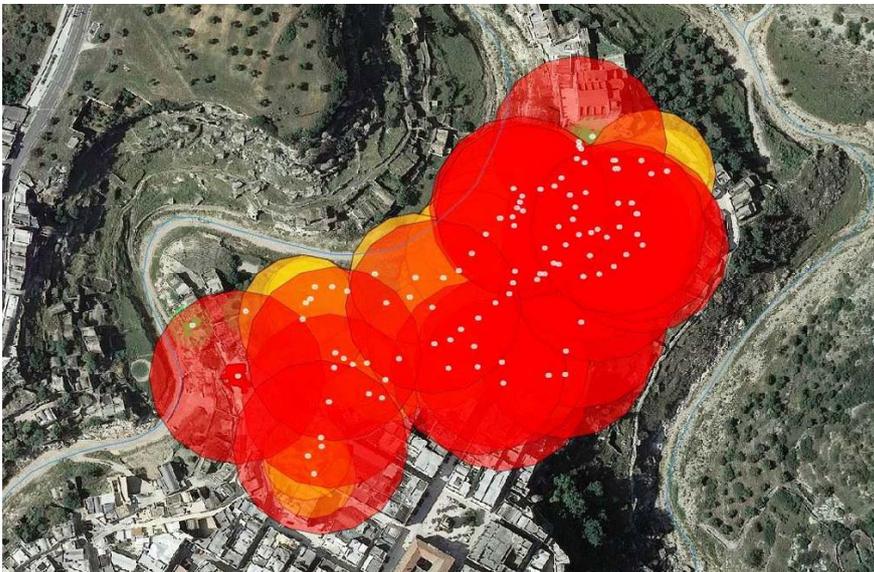
Fig. 21: Buffer di sicurezza attorno alle cavità ipogee

Per queste motivazioni è stata verificata l'incidenza sul contesto urbano dell'apposizione di un buffer di sicurezza attorno ad ogni cavità. Per differenziare le situazioni è stato considerato per il buffer un raggio di estensione proporzionale al livello di gravità della propensione al dissesto rilevato per ciascuna cavità: 12,50 m per il livello basso, 25 m per il livello medio, 37,50 m per il livello medio-alto, 50 m per il livello alto.

Come si può osservare dai riquadri di fig. 4.18 i buffer di livello superiore, a mano a mano, coprono e comprendono anche i buffer di livello inferiore, fino a considerare il buffer di livello 4 (raggio = 50 m) che con il suo inviluppo ricopre praticamente tutti gli altri, nonché l'intera area del settore settentrionale del centro storico.

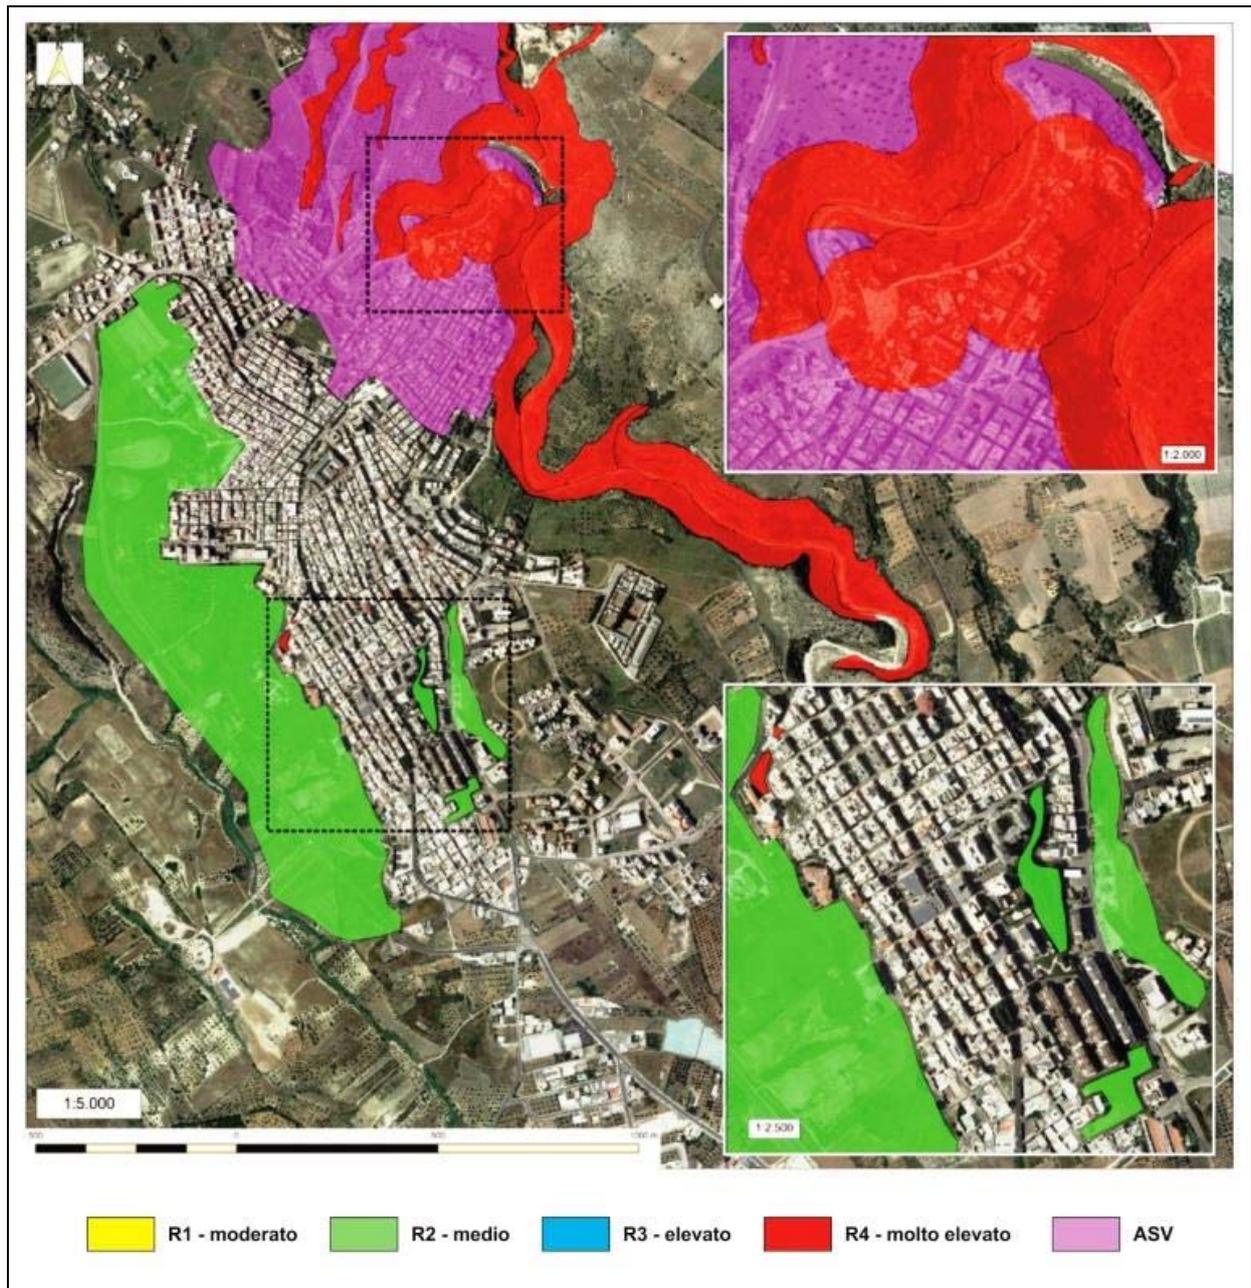
Fig. 22: Proposta di nuova perimetrazione delle aree a rischio geomorfologico (Tav. B4)

In conclusione quindi, in coerenza con le risultanze fin qui esposte, per il centro storico si propone di considerare l'intera area corrispondente all'inviluppo del buffer di livello 4 (50 m) come nuova perimetrazione delle aree a rischio di dissesto per crollo delle cavità, con classe di rischio "R4 - Rischio molto elevato", assoggettabile quindi alle norme prescrittive e di salvaguardia previste dall'Art. 16 delle Norme di Attuazione del PAI - aggiornamento 2015 (cfr. *Tav.B4 - Carta del rischio geomorfologico*).
