# CITTÀ DI GINOSA

### **PROGETTO DI FATTIBILITA' TECNICA ED ECONOMICA PER LA MITIGAZIONE DEL RISCHIO GEOMORFOLOGICO NELL'ABITATO DI GINOSA**

**RELAZIONE GEOLOGICA**

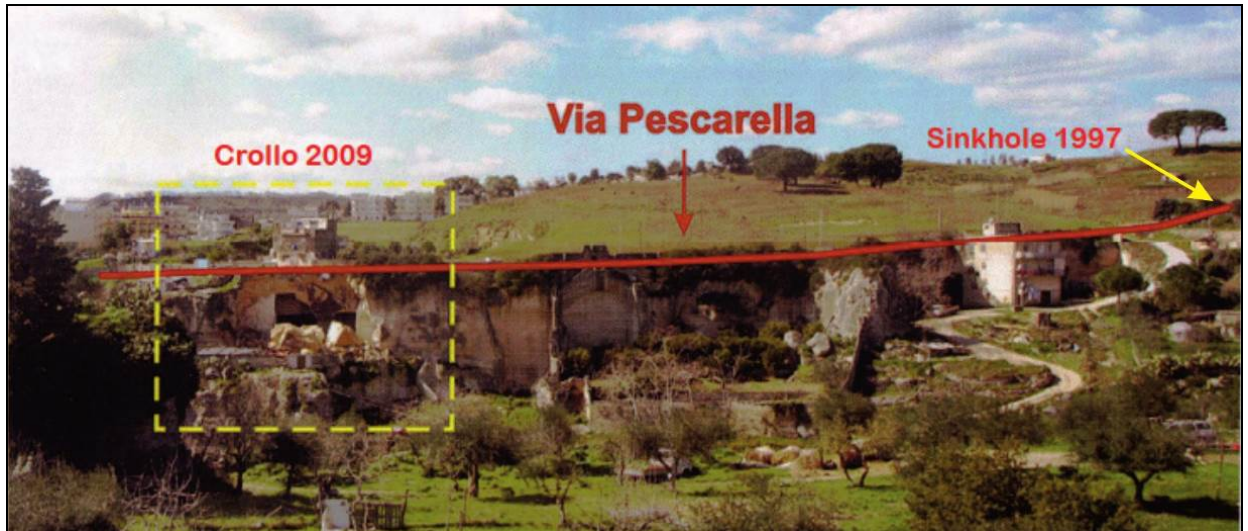
*Fig. 18: Ubicazione dissesti Via Pescarella (ortofoto Google Earth)*

Il 28 febbraio 2009, nei pressi del civico 27 di *Via Pescarella*, alla periferia settentrionale dell'abitato, il costone corrispondente al ciglio del versante in destra idrografica del *T. Lagnone* (*Gravina di Ginosa*) crollò sulla sottostante *Via Il Fornace*. La parete crollata costituiva la porzione

di accesso ad una delle numerose cave ipogee presenti in zona, utilizzate nel passato per l'estrazione della calcarenite. Il crollo interessò quasi interamente la sede viaria di Via Pescarella, tutt'ora chiusa al traffico, e arrivò a lambire la palazzina posta sul lato opposto della strada, che conseguentemente fu sgomberata.

L'ammasso roccioso su cui è fondato l'immobile presenta evidenti sistemi di discontinuità che isolano cunei e pilatri di roccia potenzialmente soggetti a ulteriori crolli e distacchi (cfr. fig. 19).

Considerata la diffusa presenza di cave abbandonate in quell'area, al fine di individuare le condizioni di eventuale rischio residuo e quindi prevenire situazioni di pericolo connesse a nuovi possibili dissesti, bisognerà disporre il rilievo plano-altimetrico delle cavità per poter determinare lo sviluppo degli ambienti ipogei nonché le condizioni dell'ammasso roccioso.

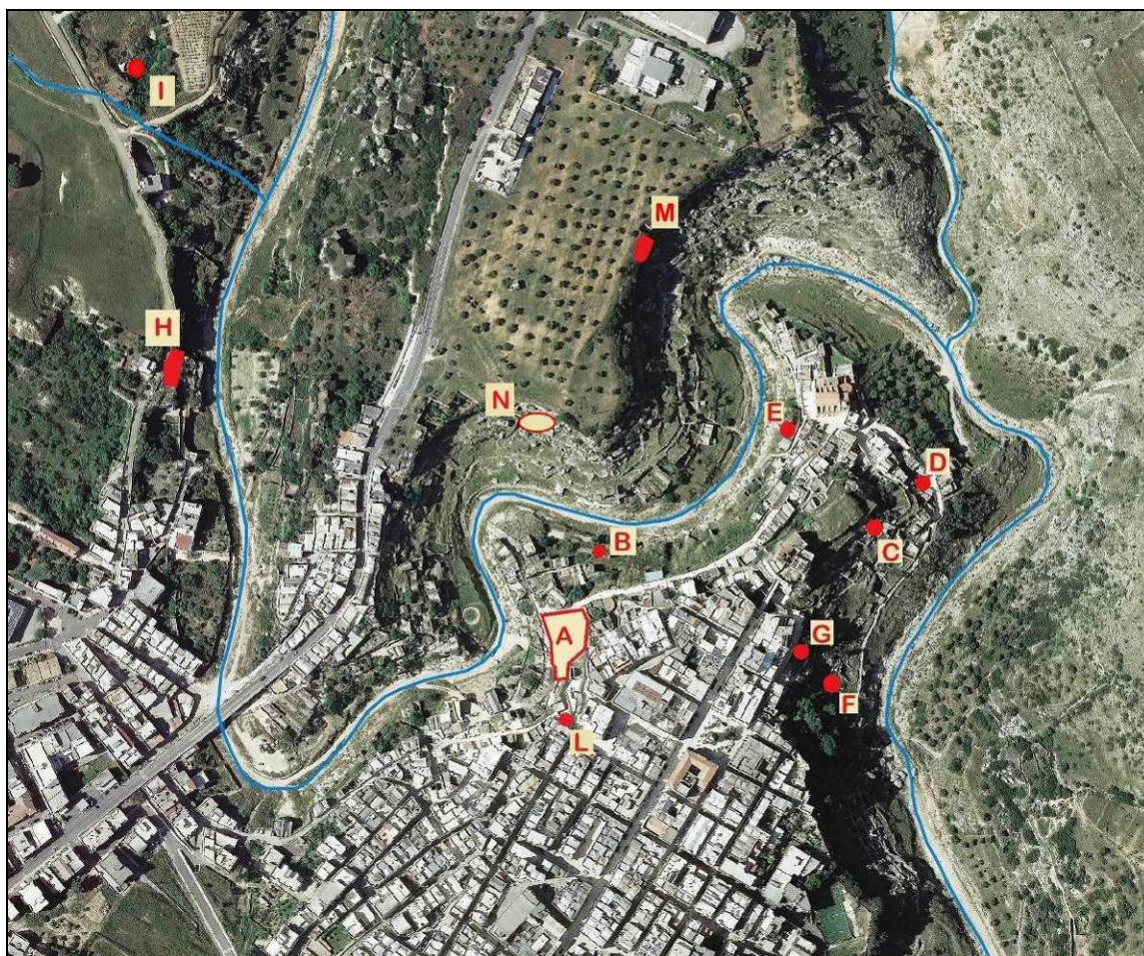
Fig. 21: Ubicazione dissesti su ortofoto: Via Matrice (A, B) – pianoro Castello (C) – Via San Giovanni (D) – vicinanze Chiesa Matrice (E) – villaggio Rivolta (F) – Via Garibaldi (G) – Via Pescarella (H, I) – Via Bacco (L) – chiesa rupestre SS. Medici (M) – Casale (N)

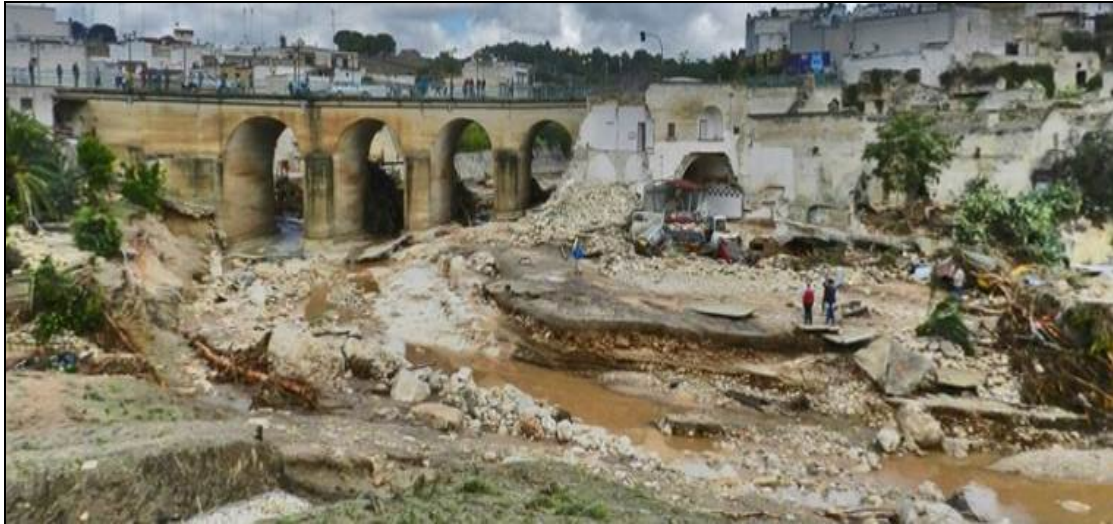
Gli eventi alluvionali di ottobre e dicembre 2013 hanno duramente colpito il territorio di Ginosa provocando 4 vittime, oltre a causare ingenti danni e numerose situazioni di dissesto idrogeologico ad essi direttamente collegate, di seguito elencate:

*Fig. 22: Alluvione di Ginosa (2013)*

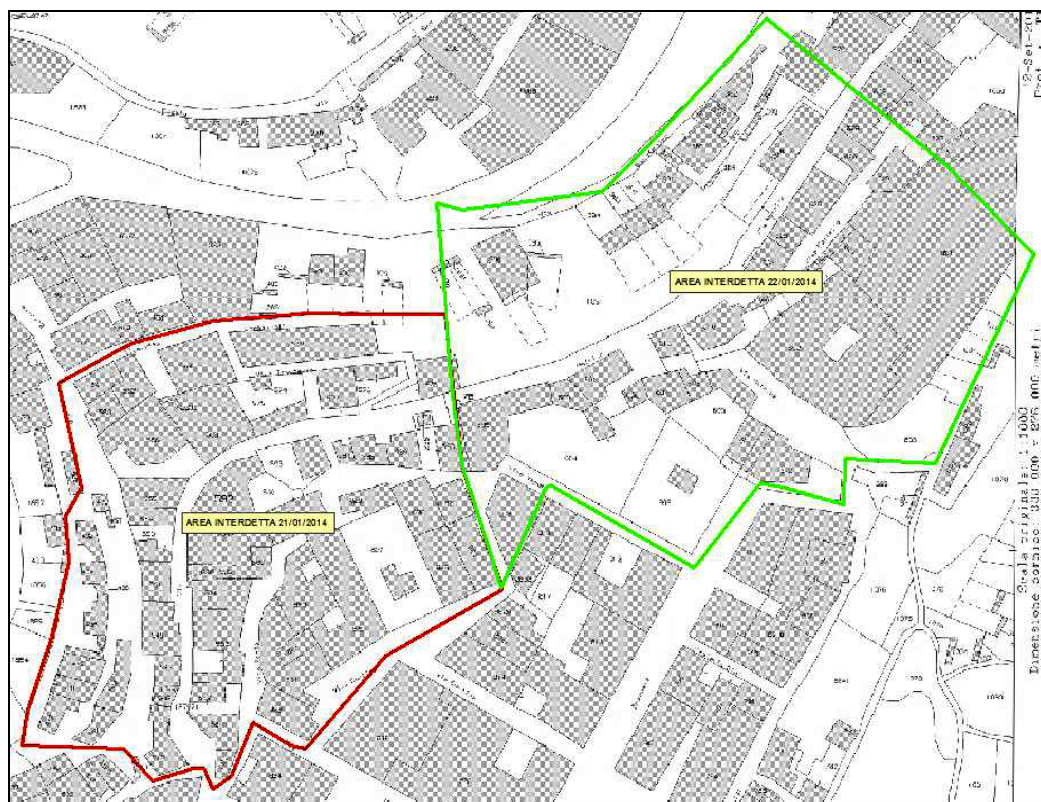
Lo studio ha interessato i 2 settori del centro storico destinatari delle ordinanze di sgombero emanate a seguito del crollo del 21 gennaio 2014 (fig. 33). Sono state così rilevate, analizzate, catalogate e cartografate su base georiferita n. 92 cavità antropiche (fig. 34).

*Fig. 33: Aree interdetto A e B del centro storico*

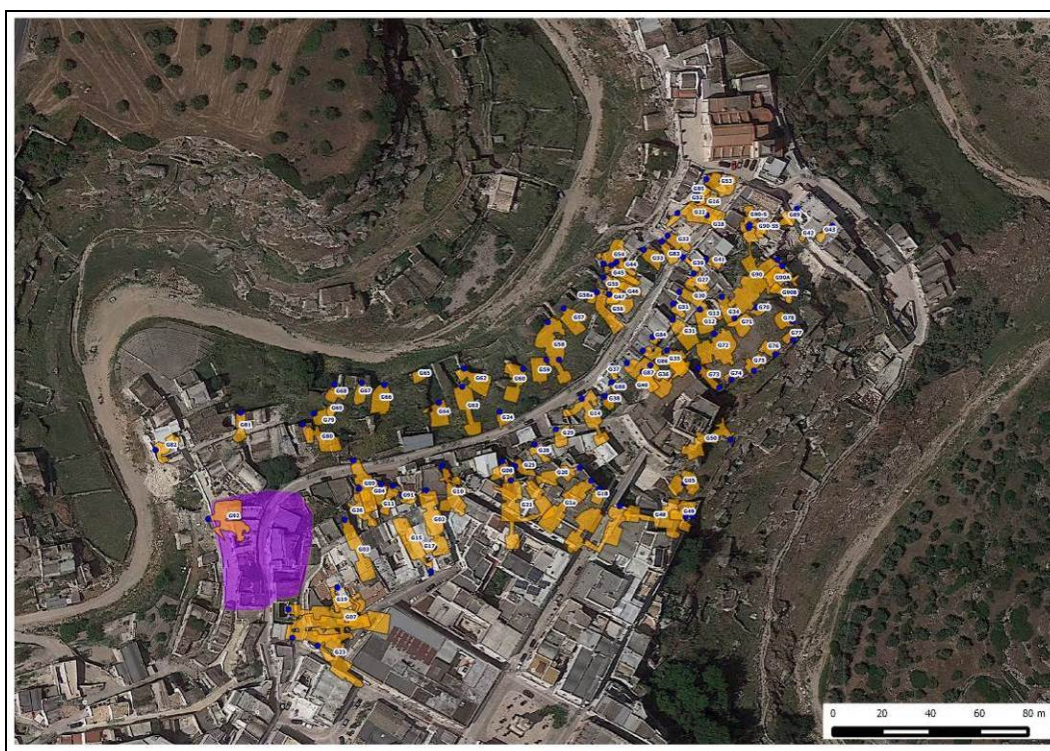
*Fig. 34: Cavità antropiche rilevate dal CNR-IRPI*

Nelle schede elaborate dal CNR-IRPI ciascuna delle 92 cavità esaminate è descritta ed illustrata mediante il rilievo plano-altimetrico e la relativa documentazione fotografica; è stato

inoltre eseguito il rilievo lito-tecnico degli elementi connessi a dissesti, in atto o potenziali (litologia, discontinuità, ecc.), secondo gli standards internazionali (ISRM, 1978).

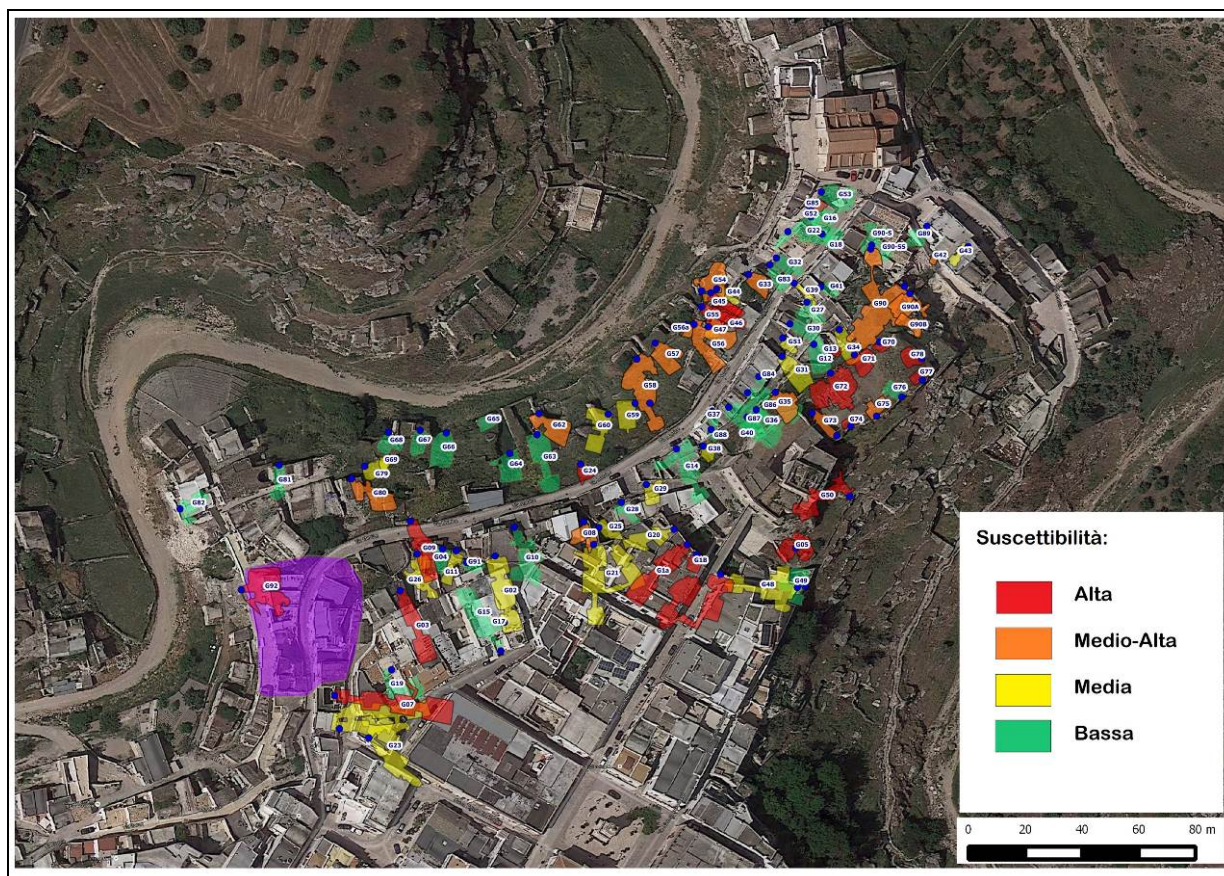
Fig. 35: Suscettibilità al crollo delle cavità rilevate - CNR-IRPI

Le risultanze dei rilievi effettuati, integrate dalle osservazioni sul campo delle eventuali evidenze di dissesto e/o della presenza di elementi a rischio, hanno consentito di pervenire alla definizione preliminare di una suscettibilità da crolli per ciascuna cavità che comprende le seguenti 4 classi: bassa, media, medio-alta, alta (fig. 35).

Al fine di ridurre la vulnerabilità dell'ambiente saranno adottate con ogni urgenza misure volte alla messa in sicurezza delle cavità per le quali è stata rilevata una suscettibilità al crollo di grado elevato, mediante interventi strutturali di consolidamento dell'ammasso roccioso. Un'attenzione particolare andrà riposta nel controllo delle condizioni microclimatiche delle cavità al fine di evitare elevati tassi di umidità negli ambienti ipogei, individuata fra le cause primarie della degradazione delle caratteristiche di resistenza della roccia calcarenitica.

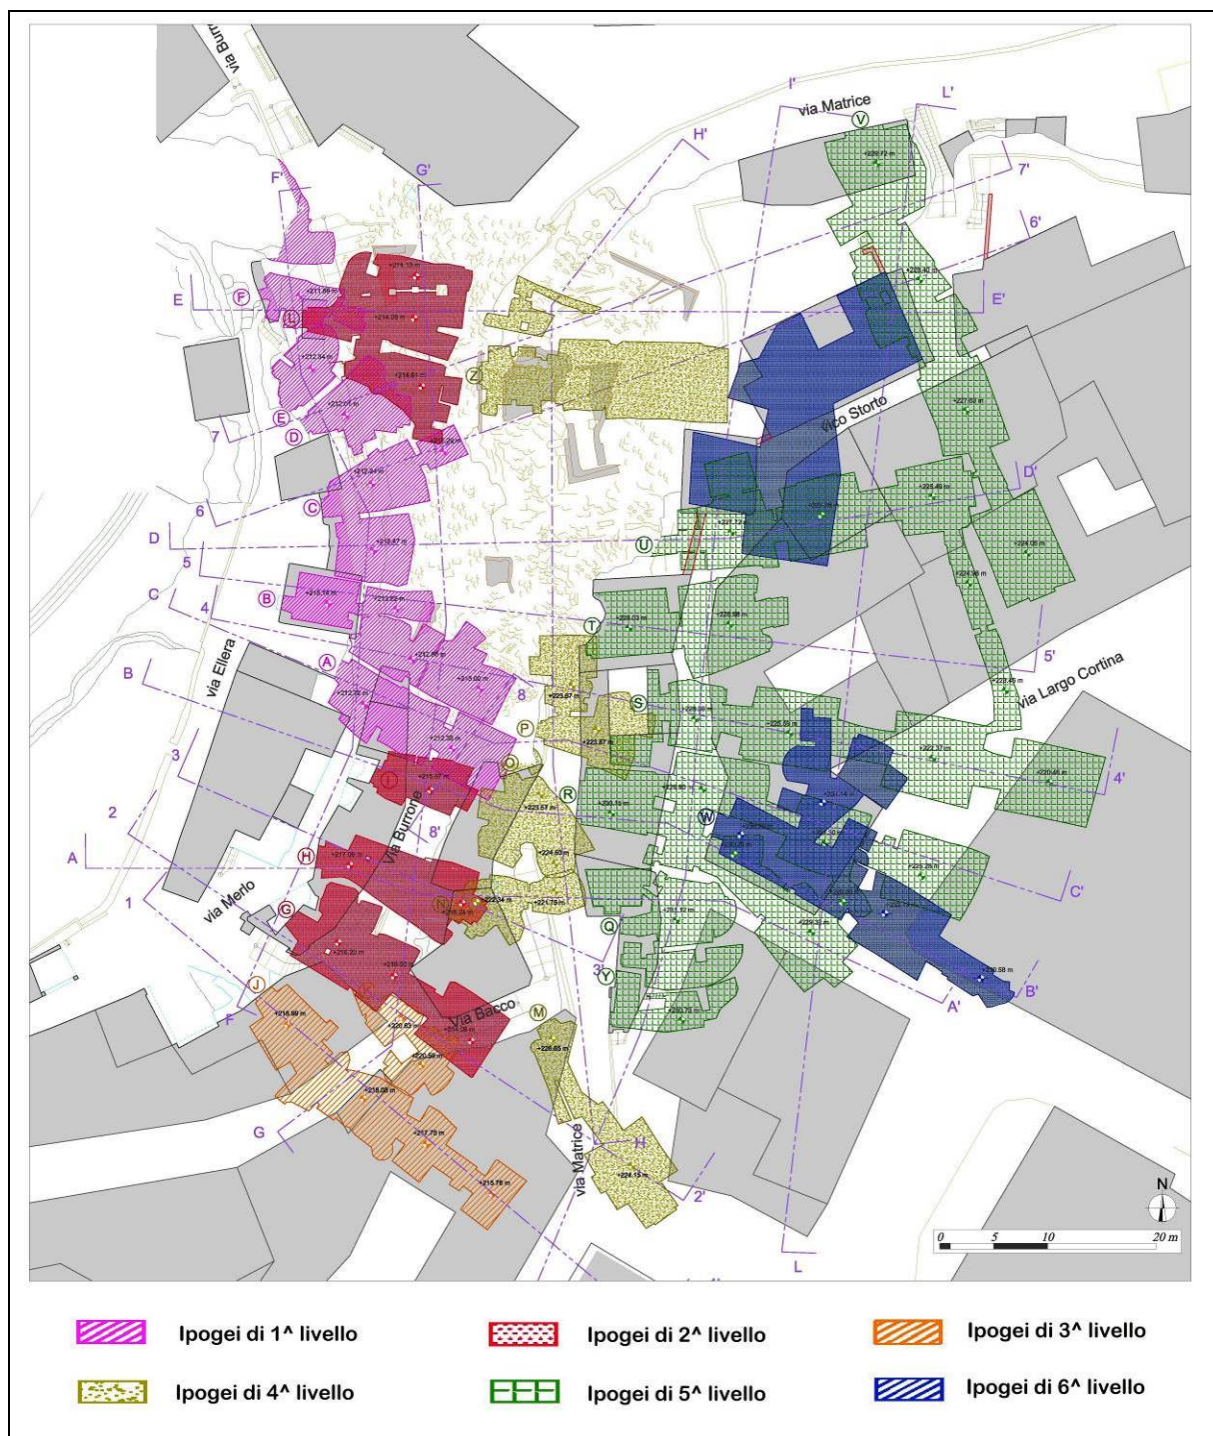
Fig. 36: Rilievo delle cavità antropiche nella zona del crollo (Apogeo srl - 2016)

Sulla base dei rilievi effettuati sono state individuate **n.32** cavità antropiche, disposte su 6 differenti livelli sovrapposti, con una differenza di quota fra il primo e l'ultimo livello di circa 23 m, ed accessi così distribuiti (dall'alto verso il basso – fig.36):

- livello 6: n.2 cavità (W-X) con accessi da Vico Storto;
- livello 5: n.8 cavità (Y-Q-R-S-T-U-V-ST6) con accessi da Via Matrice;
- livello 4: n.8 cavità (M-N-O-P-Z-ST3-ST4-ST5) con accessi tra V.Bacco-V.Burrone;
- livello 3: n.3 cavità (J-K-ST2) con accessi tra Via Burrone-Via Merlo;
- livello 2: n.5 cavità (G-H-ST1-I-L) con accessi da Via Merlo;
- livello 1: n.6 cavità (A-B-C-D-E-F) con accessi da Via Ellera.

Nell'area del crollo è stata accertata la presenza di ben 6 distinti livelli sovrapposti di cavità ipogee, soventemente con paramenti murari di separazione di spessore esiguo. Dal rilievo del quadro fessurativo di edifici e cavità è emerso un livello di gravità alto e diffuso. Nel crollo sono rimasti coinvolti n. 13 complessi edilizi.

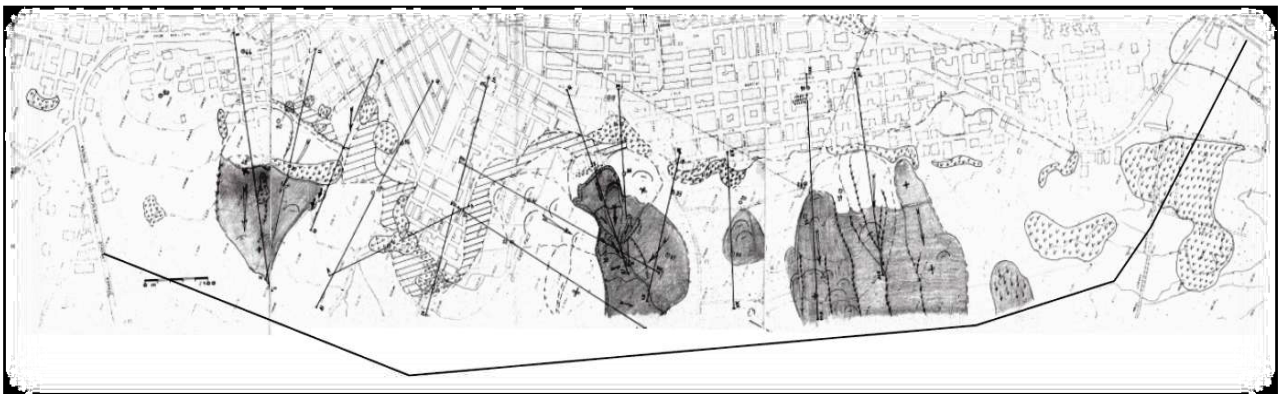
Fig. 39: Gruppi di antiche frane lungo il pendio prospiciente il T. Gravinella (Melidoro, 1985)

Lungo il pendio in oggetto nelle conclusioni dello studio vennero *“individuati tre gruppi di antichi corpi di frana, in alcuni dei quali vi sono segni di parziali rimobilizzazioni ... Lo spessore del terreno dislocato da frana è di una decina di metri”*. Tali aree vengono definite come *“Aree ad alto rischio di instabilità”* (Prof. G. Melidoro, Genio Civile TA, 1985) (cfr. fig. 39 e 40).

“Zona D – Aree con suscettività d’uso molto limitata”. In particolare le aree instabili corrispondenti ad antichi corpi di frana sono individuate come “Zona D2 – Aree con grave rischio di instabilità in ordine alla consistenza dei fenomeni geomorfologici di dissesto”, mentre il resto del pendio è tipizzato come “Zona D1 – Aree le cui condizioni rilevate alla scala di PRG pongono in evidenza problematiche negative di una certa rilevanza relative allo spessore delle coltri, [...] alla pendenza dei versanti e alla presenza di fenomeni geomorfologici (dissesto superficiale, frane quiescenti, paleofrane, ecc.)” (cfr. fig. 37 e 38).

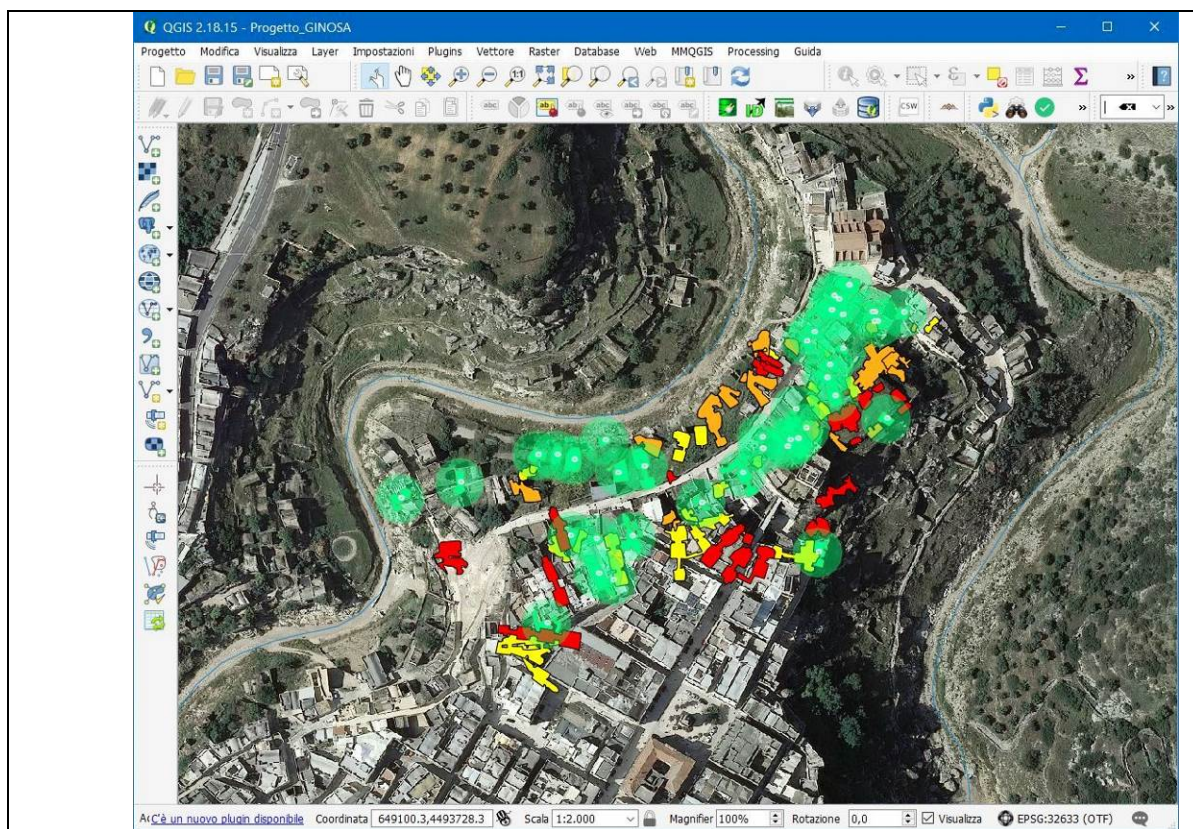
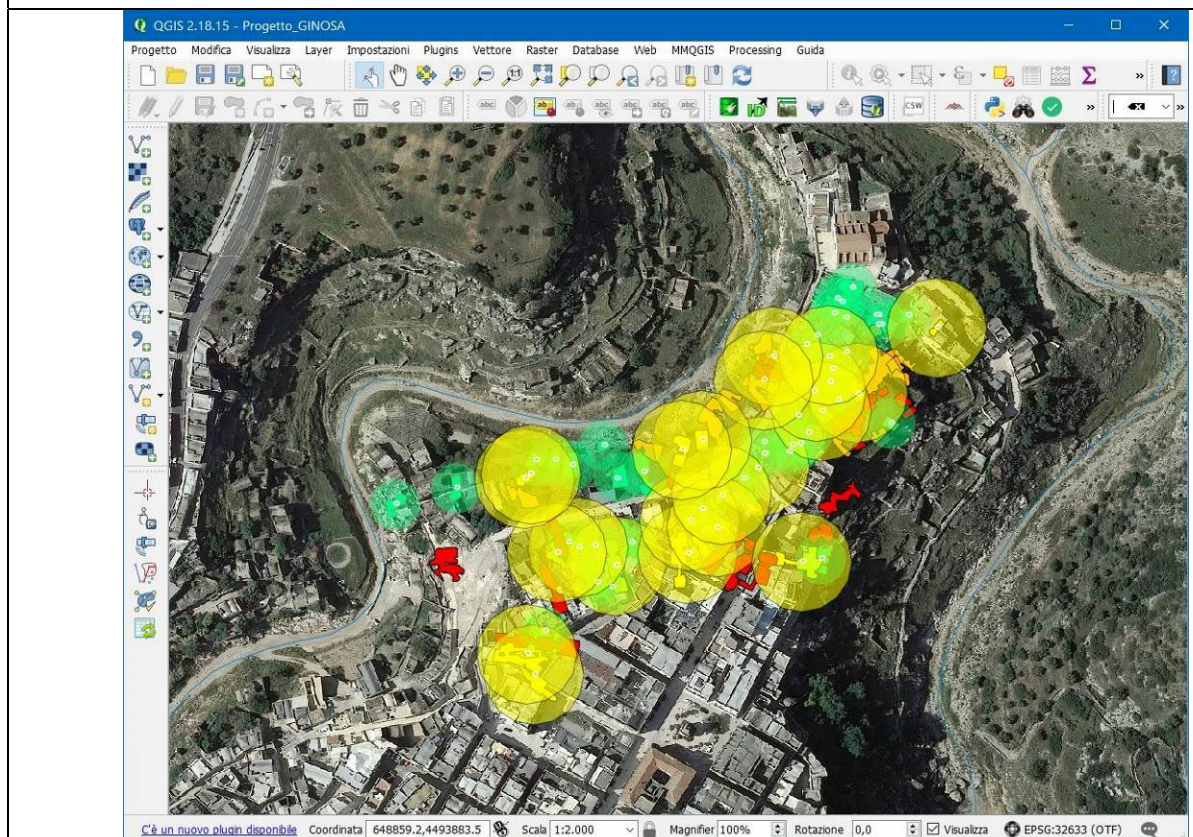
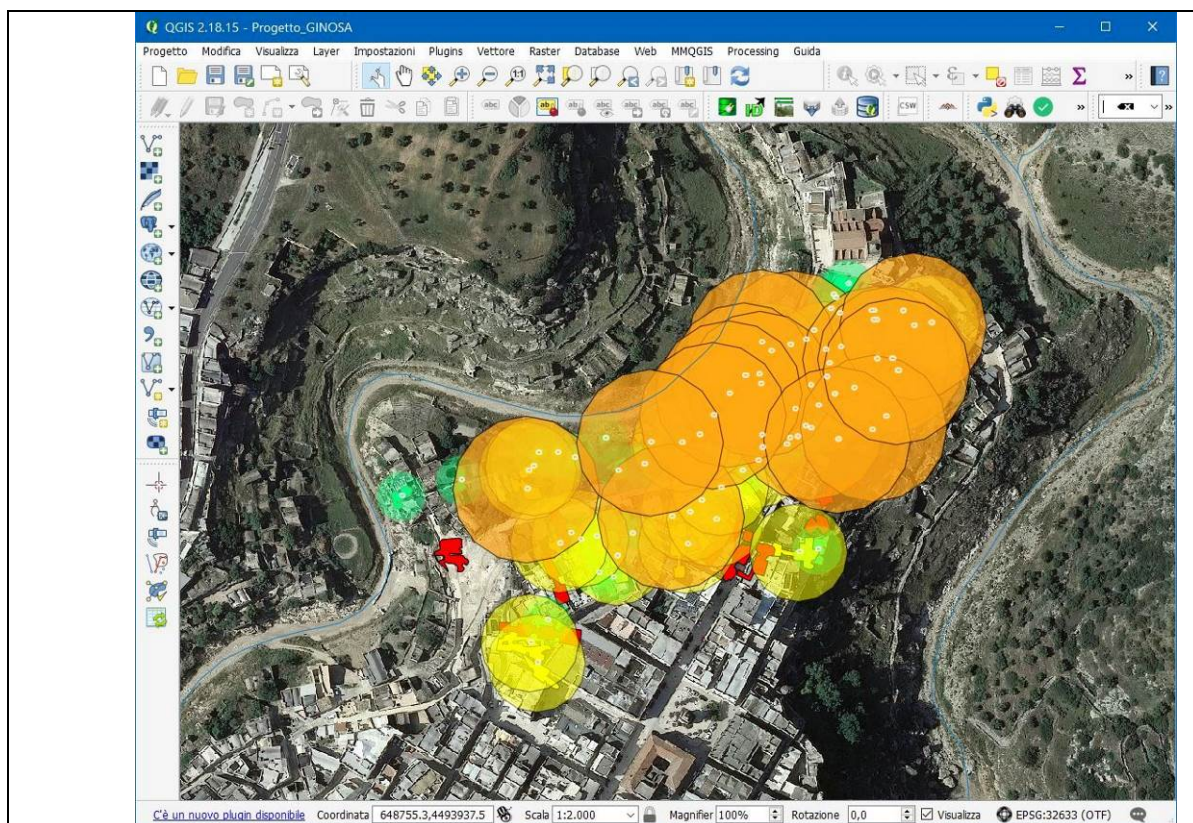
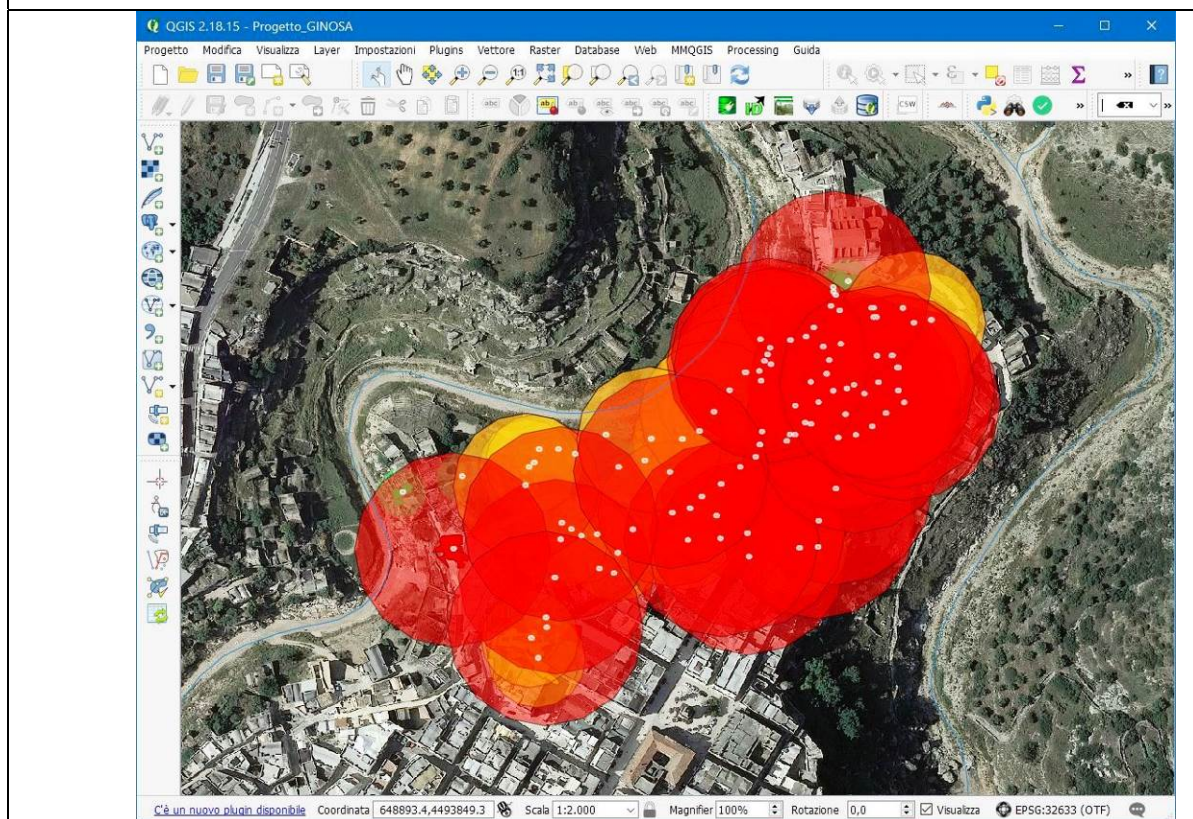
*Fig. 44: Buffer di sicurezza attorno alle cavità ipogee*

In un contesto del genere, formulare ipotesi su quali e quanto estese possano essere le conseguenze del cedimento di una cavità risulta un'impresa di non facile risoluzione, se non impossibile. Altrettanto inappropriato sarebbe associare ad un ipotetico crollo un'area di influenza ristretta al semplice perimetro della cavità direttamente interessata.

Come si può osservare dai riquadri di fig. 44 i buffer di livello superiore, a mano a mano, coprono e comprendono anche i buffer di livello inferiore, fino a considerare il buffer di livello 4 (raggio = 50 m) che con il suo inviluppo ricopre praticamente tutti gli altri, nonché l'intera area del settore settentrionale del centro storico.

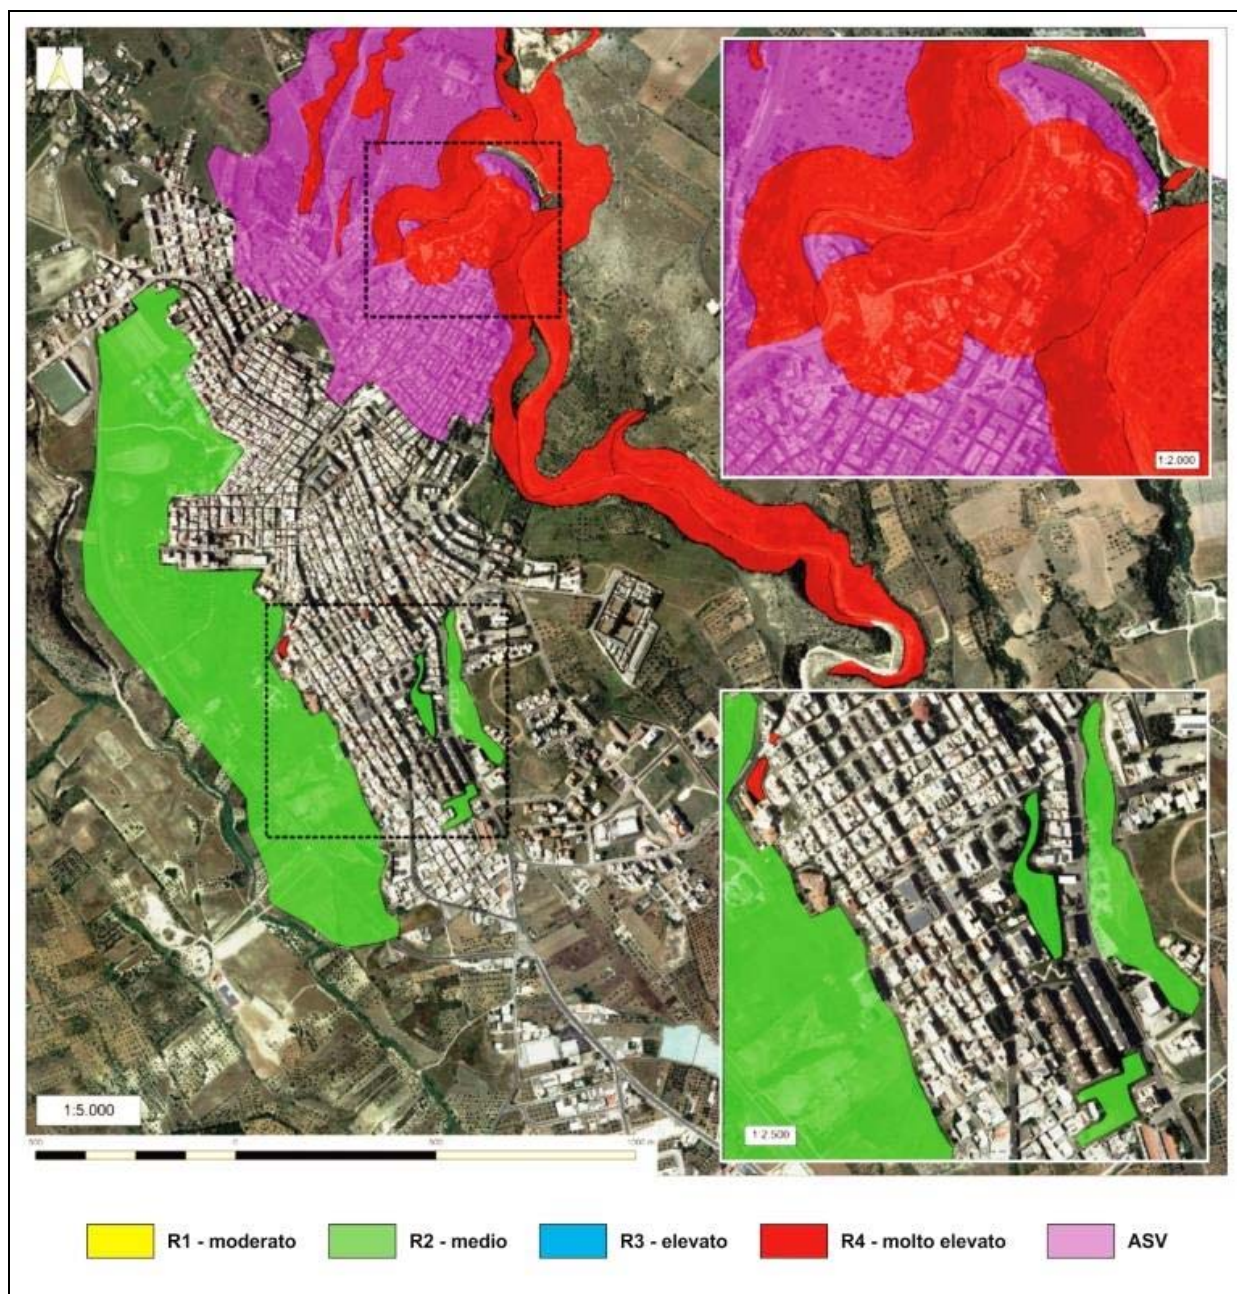
Fig. 46: Proposta di nuova perimetrazione delle aree a rischio geomorfologico (Tav. B4)

Quindi, sulla base dei rilievi effettuati e degli elementi conoscitivi acquisiti, è stato possibile rapportare le risultanze del presente studio con le perimetrazioni relative al Rischio Idrogeologico adottate nel Piano stralcio di Assetto Idrogeologico attualmente vigente. E' stato così possibile elaborare una *Carta di pericolosità* relativa al territorio in esame da cui è scaturita una proposta di modifica delle perimetrazioni vigenti nel PAI in ordine alle zone a Rischio Geomorfologico (cfr. fig. 46 e *Tav. B4* allegata).

In conclusione quindi, in coerenza con le risultanze fin qui esposte, per il centro storico si propone di considerare l'intera area corrispondente all'involuppo del buffer di livello 4 (50 m) come nuova perimetrazione delle aree a rischio di dissesto per crollo delle cavità, con classe di rischio "*R4 - Rischio molto elevato*", assoggettabile quindi alle norme prescrittive e di salvaguardia previste dall'Art. 16 delle Norme di Attuazione del PAI - aggiornamento 2015 (cfr. *Tav. B4 - Carta del rischio geomorfologico*).
