STUDIO GEOLOGICO ED IDROGEOLOGICO DEL TERRITORIO DEL COMUNE DI GINOSA

STUDIO GEOMORFOLOGICO

SCALA -	CODICE ELABORATO D1	Relazione
DATA GENNAIO 2018

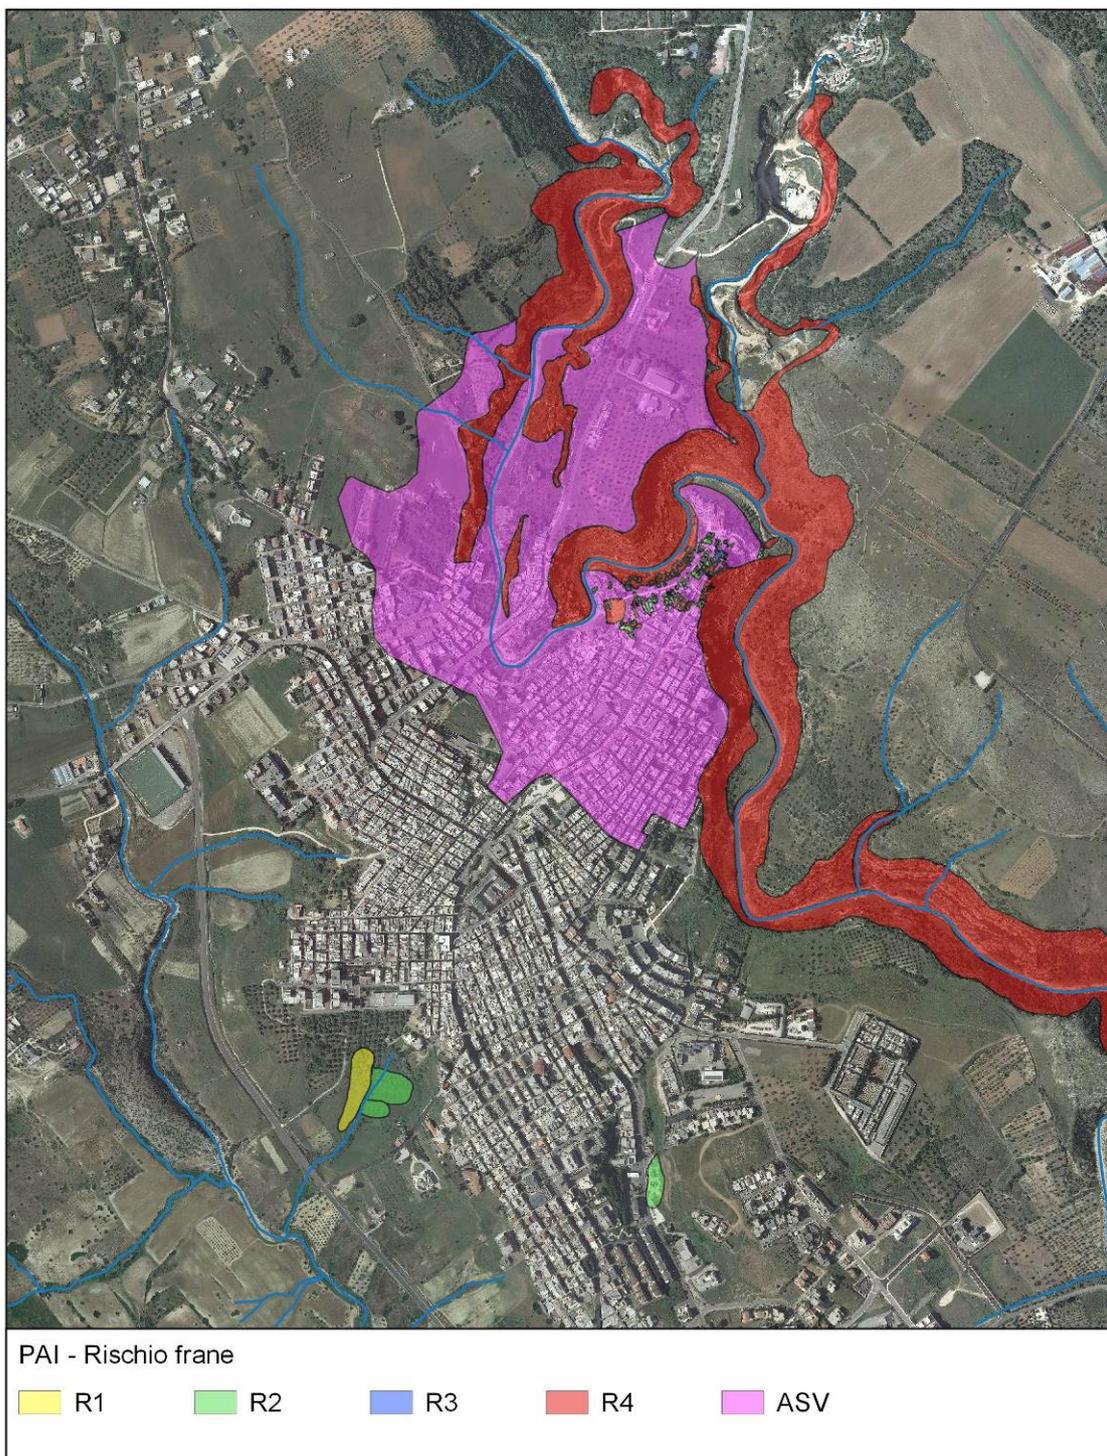
Fig. 10 - Ginosola, rischio frane (AdB Basilicata – PAI)

Più specificatamente, per quanto riguarda il centro urbano di Ginosa le aree perimetrate sono riportate nelle tavole n. 492024 e 492023 della Carta del Rischio del "Piano stralcio delle aree di versante" (aggiornamento 2015) dell'AdB della Basilicata (*cfr. Fig. 10*).

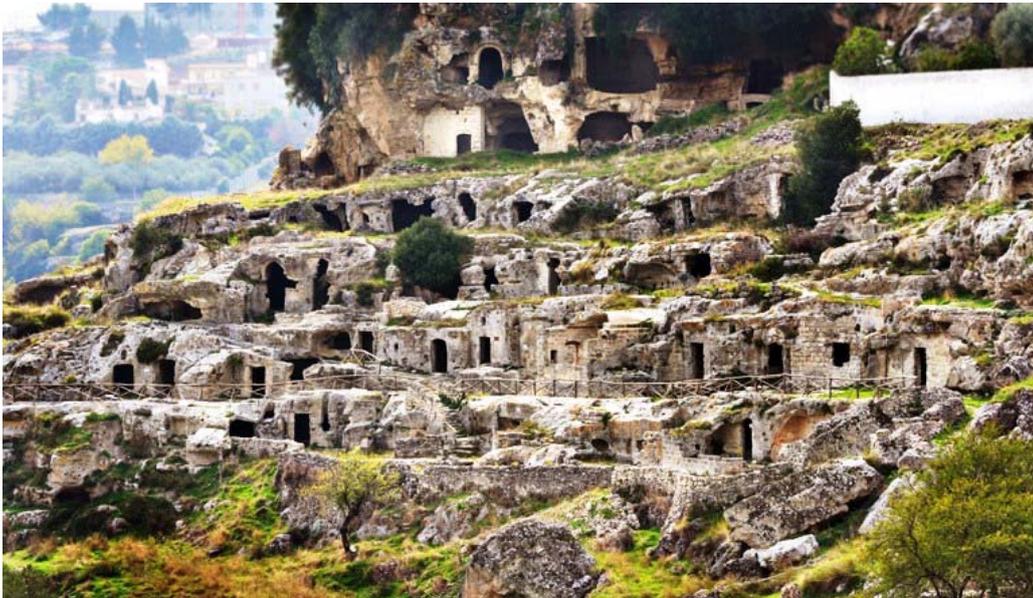
Fig. 15 - Gravina di Ginosa – Villaggio Rivolta

Proprio la presenza sui fianchi della *Gravina* della roccia calcarenitica, relativamente tenera da scavare ma al tempo stesso abbastanza resistente, ha permesso e favorito lo sviluppo fin dalla preistoria della civiltà rupestre con insediamenti ipogei a destinazione abitativa, produttiva o religiosa (fig.15). Situazioni

D'altro canto però la facilità di scavo offerta dalla calcarenite, se da un lato ha consentito lo sviluppo degli habitat rupestri, rappresenta pure il primo motivo di criticità per le gravine e per gli ambienti ivi insediatisi, poiché ne determina una forte vulnerabilità. Le gravine infatti molto frequentemente sono soggette a intensi fenomeni di dissesto idrogeologico a causa della concomitanza di azioni dovute al carsismo, agli agenti morfogenetici e a fattori meteo-climatici, che concorrono a determinare la particolare fragilità di tali ambienti.

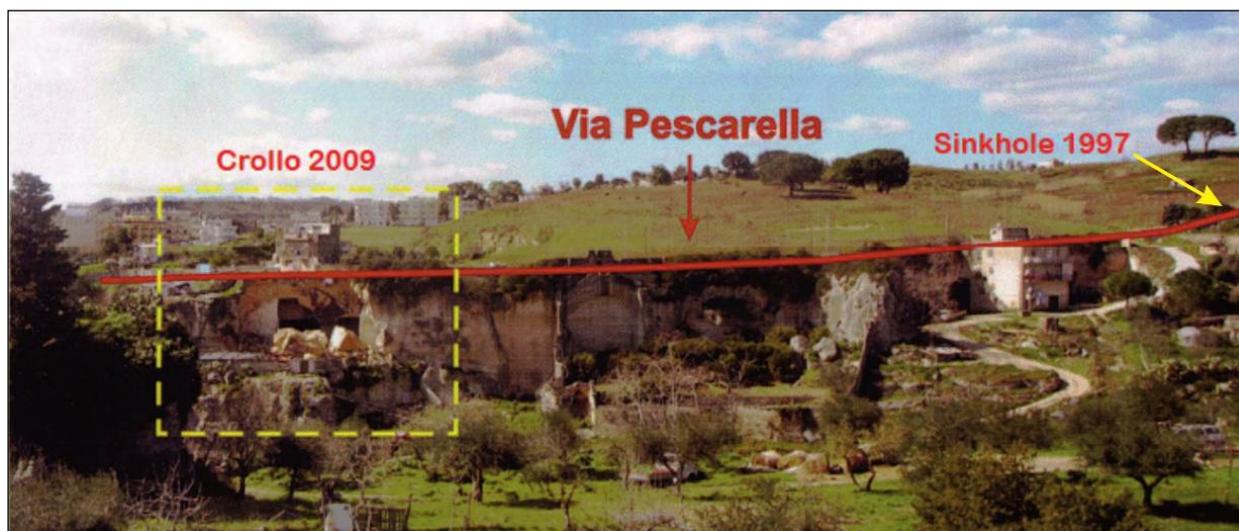
Fig. 18 - Ubicazione dissesti Via Pescarella (ortofoto Google Earth)

Il 28 febbraio 2009, nei pressi del civico 27 di *Via Pescarella*, alla periferia settentrionale dell'abitato, il costone corrispondente al ciglio del versante in destra idrografica del *T. Lagnone (Gravina di Ginosa)* crollò sulla sottostante *Via Il Fornace*. La parete crollata costituiva la porzione di accesso ad una delle numerose cave ipogee presenti in zona, utilizzate nel passato per l'estrazione della calcarenite. Il crollo interessò quasi interamente la sede viaria di *Via Pescarella*, tutt'ora chiusa al traffico, e arrivò a lambire la palazzina posta sul lato opposto della strada, che conseguentemente fu sgomberata.

L'ammasso roccioso su cui è fondato l'immobile presenta evidenti sistemi di discontinuità che isolano cunei e pilatri di roccia potenzialmente soggetti a ulteriori crolli e distacchi (cfr. fig. 19).

Considerata la diffusa presenza di cave abbandonate in quell'area, al fine di individuare le condizioni di eventuale rischio residuo e quindi prevenire situazioni di pericolo connesse a nuovi possibili dissesti, bisognerà disporre il rilievo plano-altimetrico delle cavità per poter determinare lo sviluppo degli ambienti ipogei nonché le condizioni dell'ammasso roccioso.

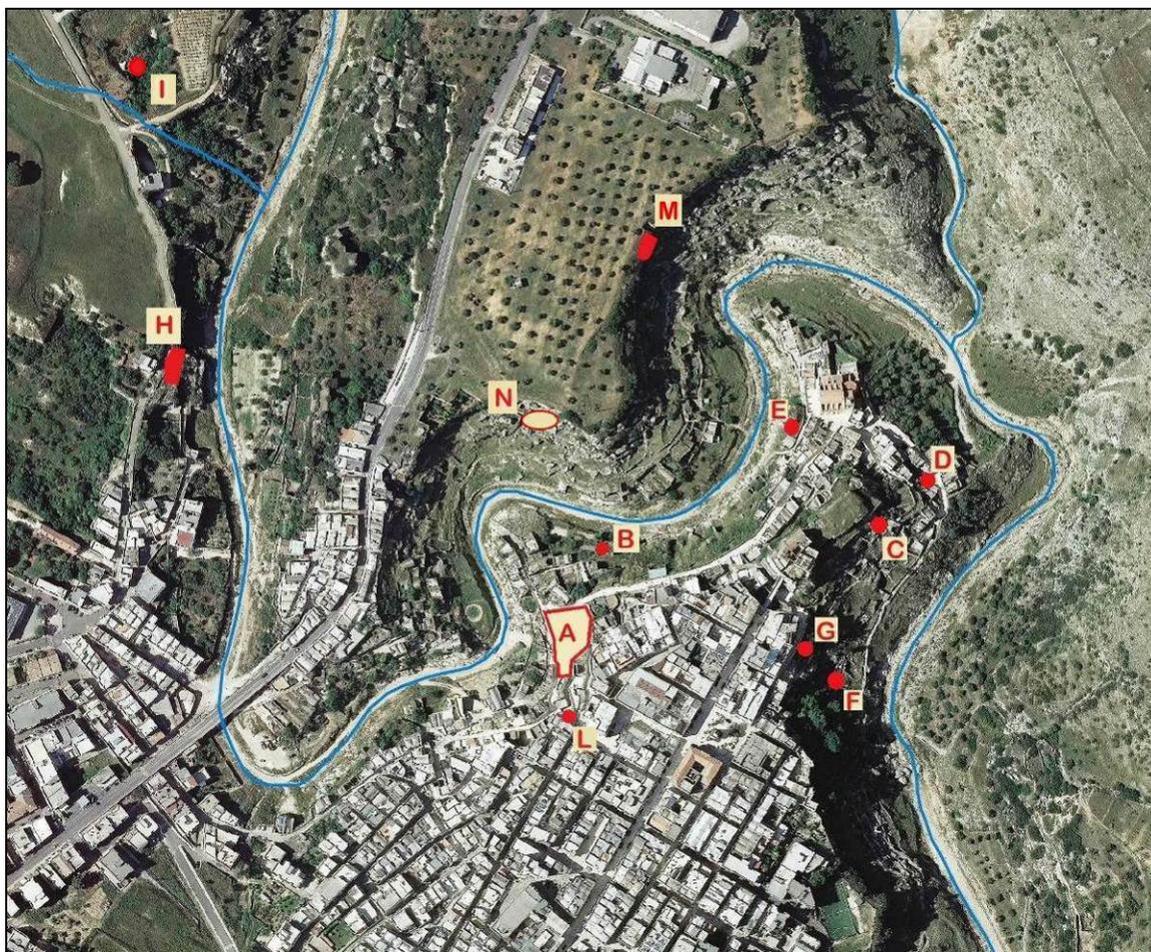
Fig. 21 - Ubicazione dissesti su ortofoto: Via Matrice (A, B) – pianoro Castello (C) – Via San Giovanni (D) – vicinanze Chiesa Matrice (E) – villaggio Riolta (F) – Via Garibaldi (G) – Via Pescarella (H, I) – Via Bacco (L) – chiesa rupestre SS. Medici (M) – Casale (N)

Nel crollo si ebbe la rottura sia della rete fognante che dell'acquedotto, mentre la tubazione del gas – pur rimanendo a vista – non riportò danneggiamenti evidenti (fig.17 – sito L in fig.21).

- crollo all'ingresso di una cavità in Via San Giovanni, ad est del pianoro del Castello, alle spalle della *Chiesa Matrice* (fig.26 – sito D in fig. 21)

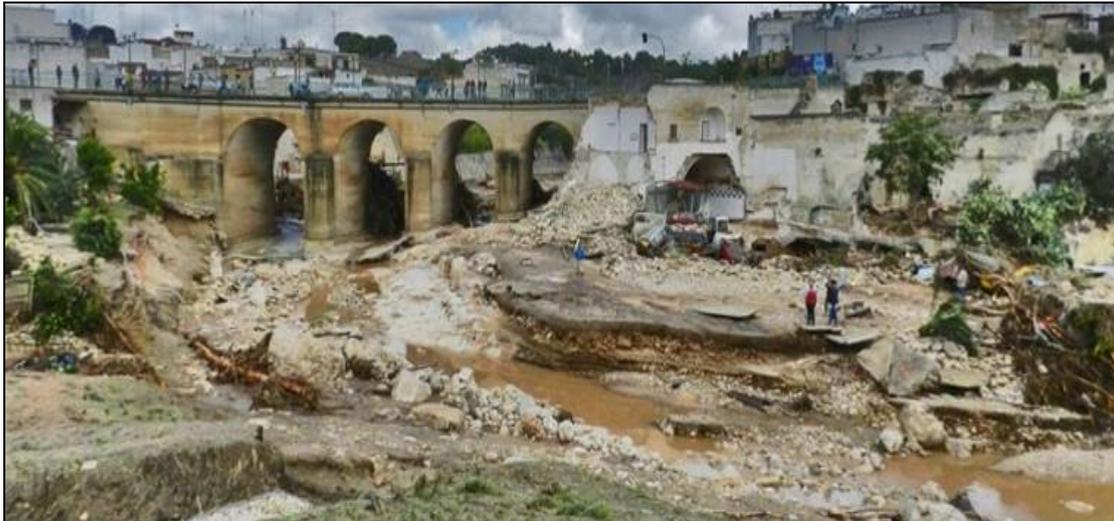
Fig. 22 - Alluvione di Ginosa (2013)

Gli eventi alluvionali di ottobre e dicembre 2013 hanno duramente colpito il territorio di Ginosa provocando 4 vittime, oltre a causare ingenti danni e numerose situazioni di dissesto idrogeologico ad essi direttamente collegate, di seguito elencate:

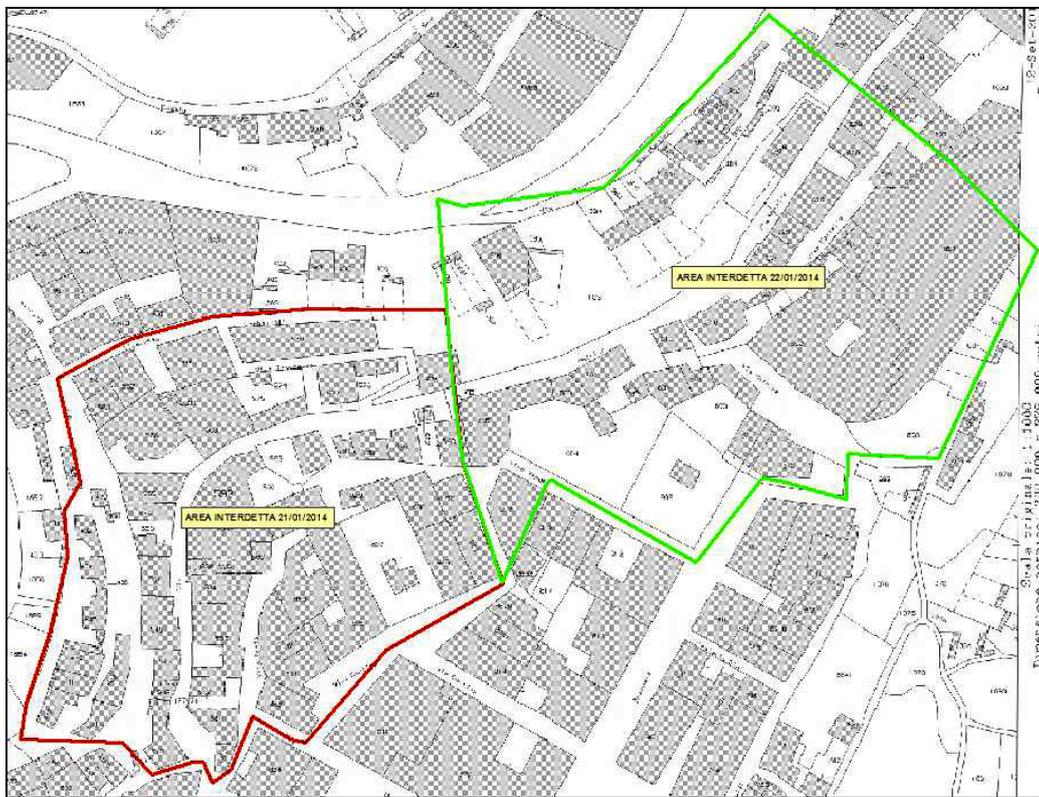
Fig. 33 - Aree interdette A e B del centro storico

Lo studio ha interessato i 2 settori del centro storico destinatari delle ordinanze di sgombero emanate a seguito del crollo del 21 gennaio 2014 (fig. 33). Sono state

alle zone interdette in emergenza con ordinanza sindacale (cfr *fig. 33*). Pertanto la prima imprescindibile necessità è legata all'esigenza di completare il quadro conoscitivo sulla situazione delle cavità nel sottosuolo dell'intero centro storico.

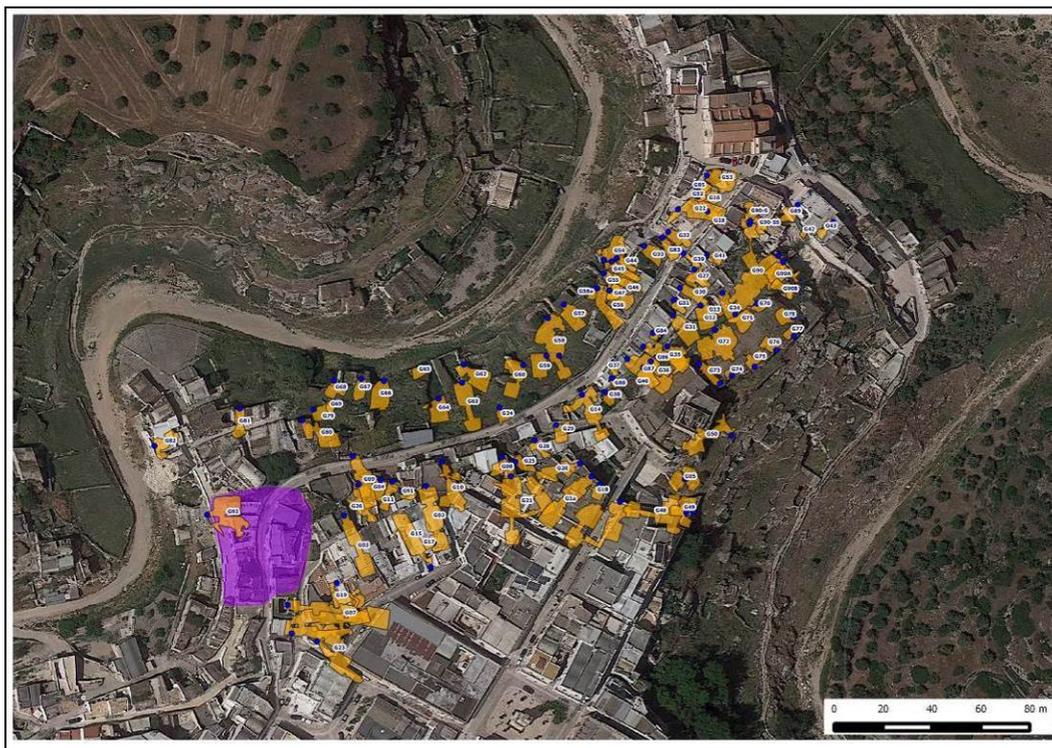
Fig. 34 - Cavità antropiche rilevate dal CNR-IRPI

così rilevate, analizzate, catalogate e cartografate su base georiferita n. 92 cavità antropiche (fig. 34).

Nelle schede elaborate dal CNR-IRPI ciascuna delle 92 cavità esaminate è descritta ed illustrata mediante il rilievo plano-altimetrico e la relativa documentazione fotografica; è stato inoltre eseguito il rilievo lito-tecnico degli elementi connessi a dissesti, in atto o potenziali (litologia, discontinuità, ecc.), secondo gli standards internazionali (ISRM, 1978).

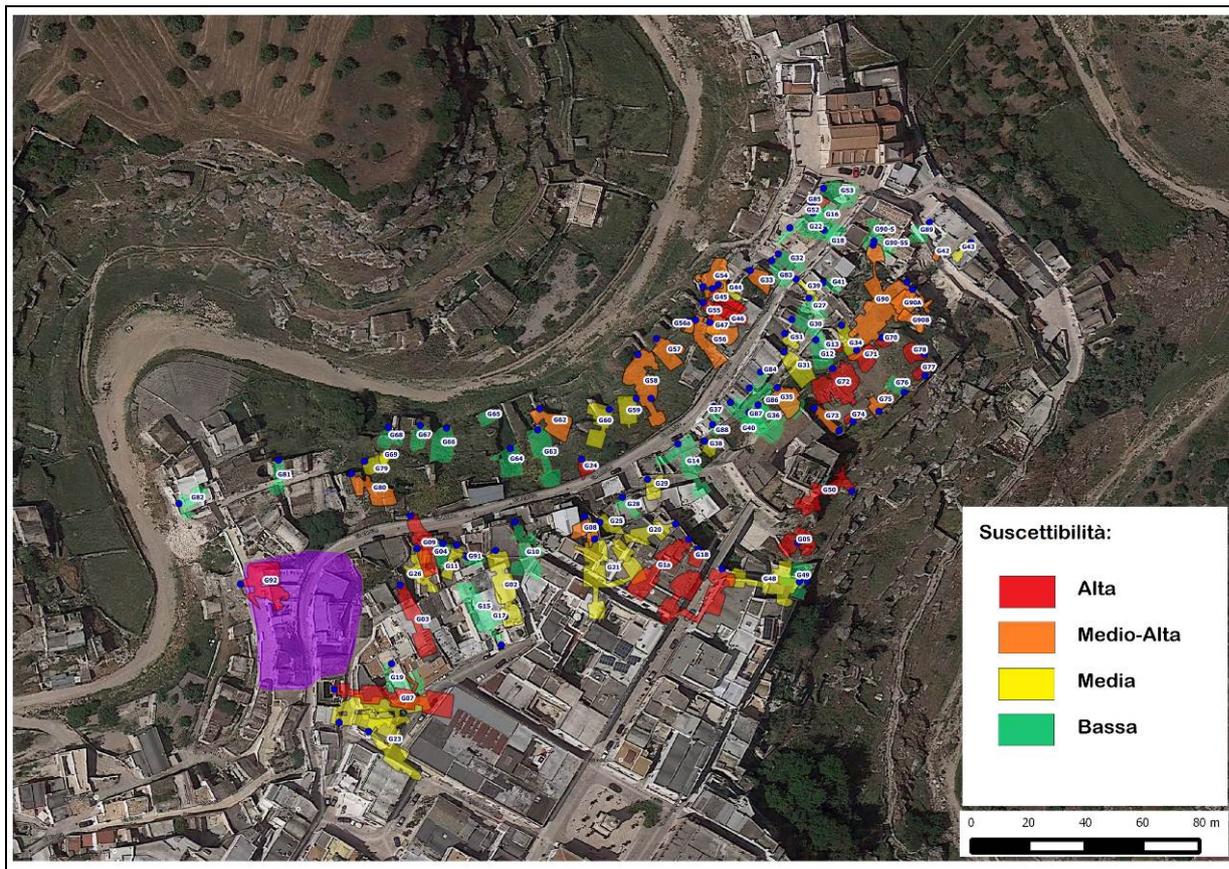
Fig. 35 - Suscettibilità al crollo delle cavità rilevate - CNR-IRPI

Le risultanze dei rilievi effettuati, integrate dalle osservazioni sul campo delle eventuali evidenze di dissesto e/o della presenza di elementi a rischio, hanno consentito di pervenire alla definizione preliminare di una suscettibilità da crolli per ciascuna cavità che comprende le seguenti 4 classi: bassa, media, medio-alta, alta (fig. 35).

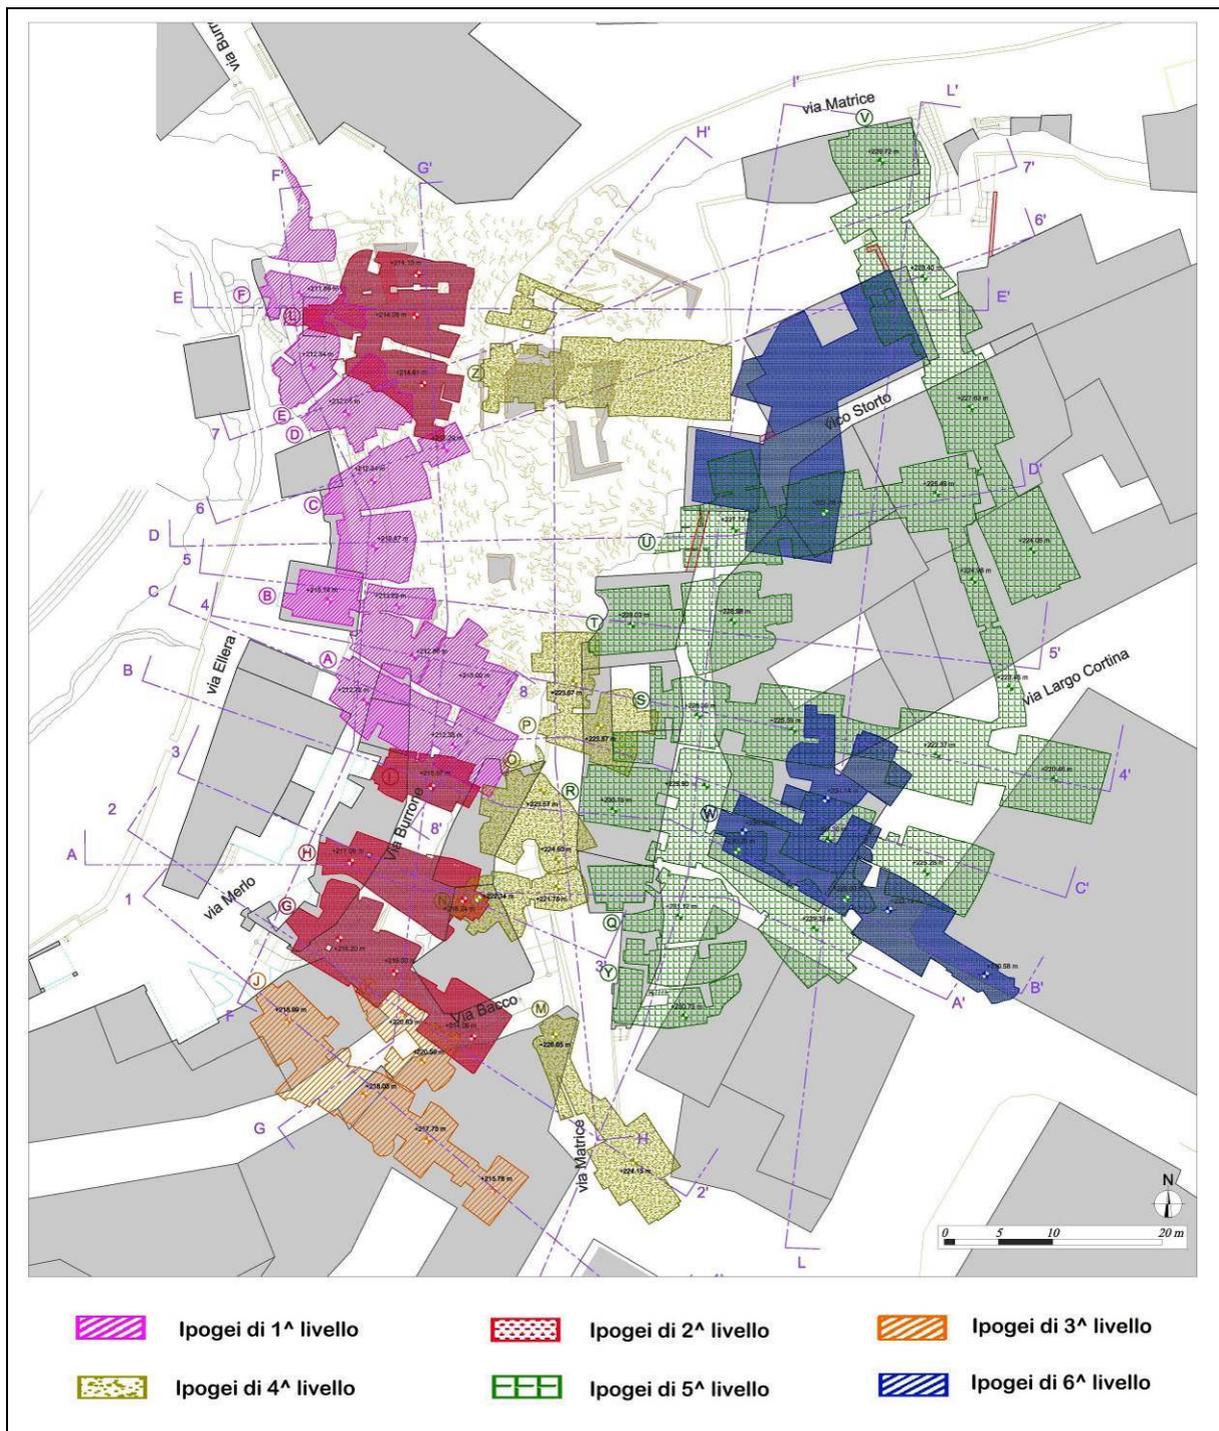
Fig. 36 - Rilievo delle cavità antropiche nella zona del crollo (Apogeo srl - 2016)

Sulla base dei rilievi effettuati sono state individuate **n.32** cavità antropiche, disposte su 6 differenti livelli sovrapposti, con una differenza di quota fra il primo e l'ultimo livello di circa 23 m, ed accessi così distribuiti (dall'alto verso il basso – fig.36):

- livello 6: n.2 cavità (W-X) con accessi da Vico Storto;
- livello 5: n.8 cavità (Y-Q-R-S-T-U-V-ST6) con accessi da Via Matrice;
- livello 4: n.8 cavità (M-N-O-P-Z-ST3-ST4-ST5) con accessi tra V.Bacco-V.Burrone;
- livello 3: n.3 cavità (J-K-ST2) con accessi tra Via Burrone-Via Merlo;
- livello 2: n.5 cavità (G-H-ST1-I-L) con accessi da Via Merlo;
- livello 1: n.6 cavità (A-B-C-D-E-F) con accessi da Via Ellera.

Nell'area del crollo è stata accertata la presenza di ben 6 distinti livelli sovrapposti di cavità ipogee, soventemente con paramenti murari di separazione di spessore esiguo. Dal rilievo del quadro fessurativo di edifici e cavità è emerso un livello di gravità alto e diffuso. Nel crollo sono rimasti coinvolti n. 13 complessi edilizi.

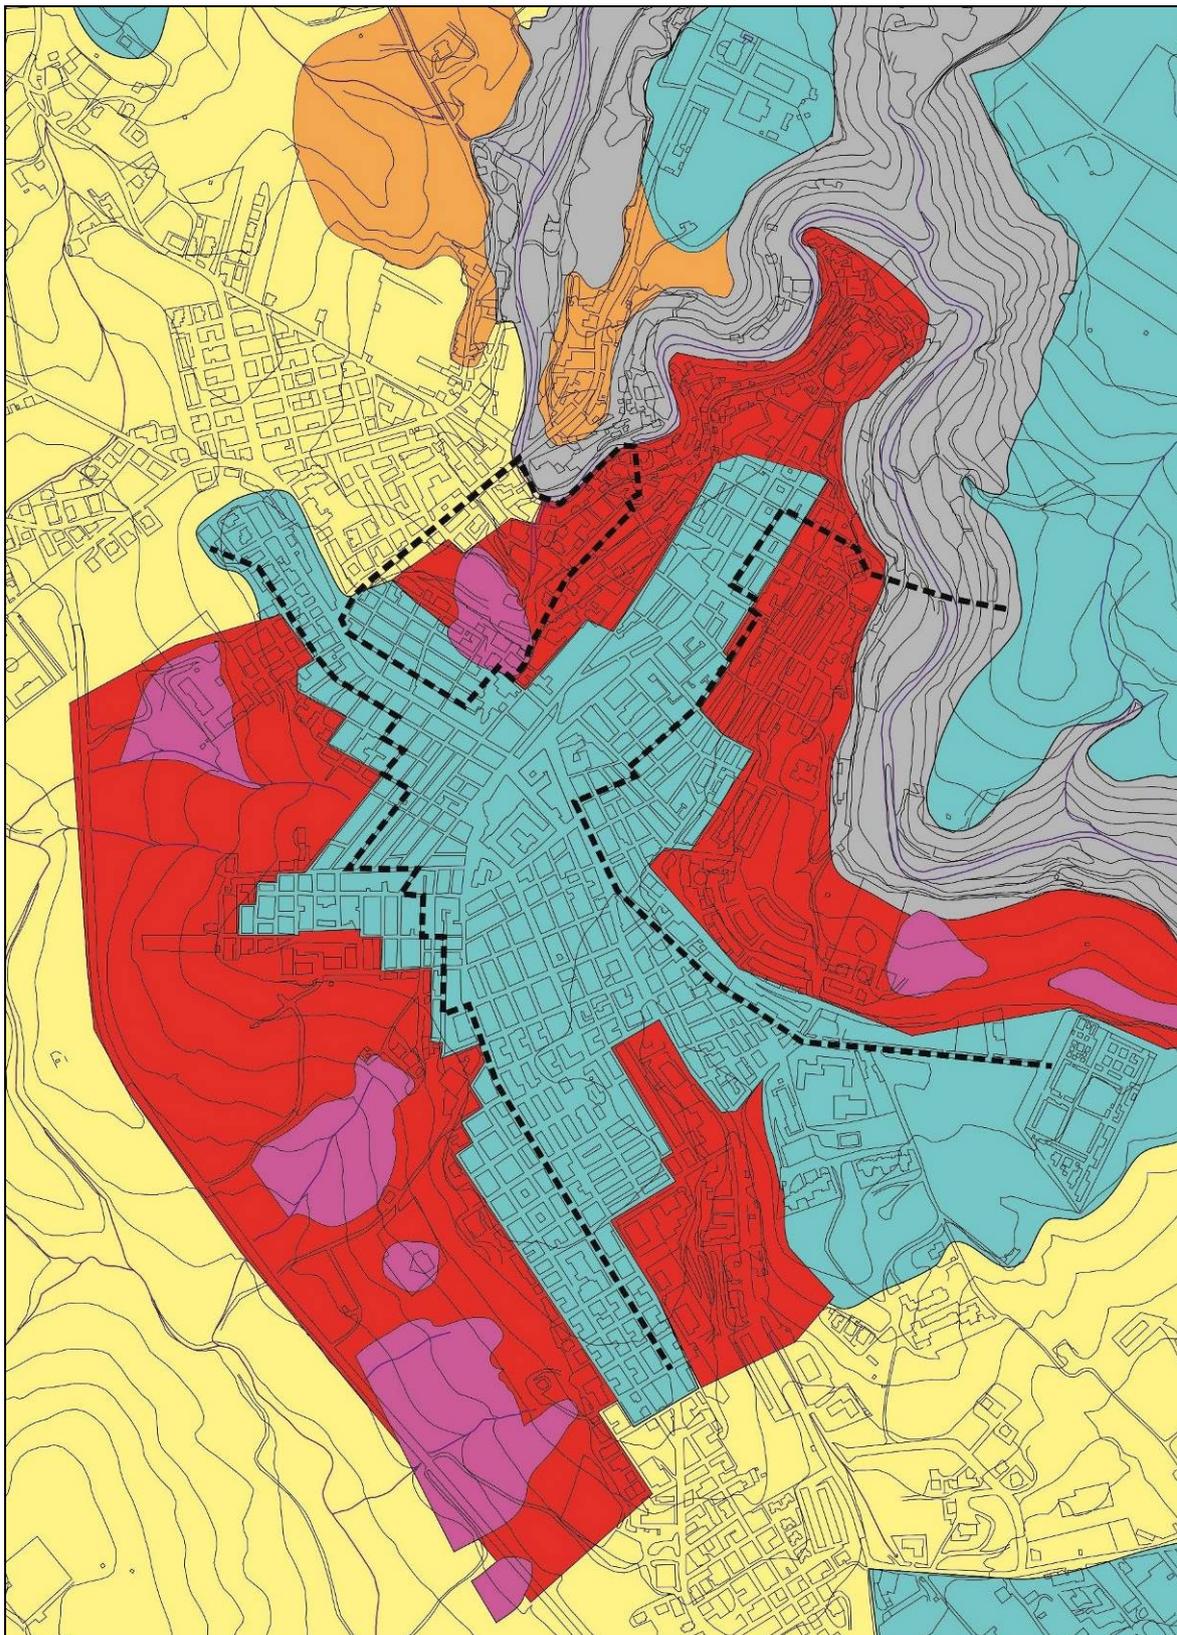
Fig. 37- Zonizzazione e suscettività d'uso del territorio (PRG - 1997)

Secondo le vigenti Norme Geologiche di Attuazione del PRG il versante in parola ricade in "Zona D – Aree con suscettività d'uso molto limitata". In particolare le aree instabili corrispondenti ad antichi corpi di frana sono individuate come "Zona D2 – *Aree con grave rischio di instabilità in ordine alla consistenza dei fenomeni geomorfologici di dissesto*", mentre il resto del pendio è tipizzato come "Zona D1 – *Aree le cui condizioni rilevate alla scala di PRG pongono in evidenza problematiche negative di una certa rilevanza relative allo spessore delle coltri, [...] alla pendenza dei versanti e alla presenza di fenomeni geomorfologici (dissesto superficiale, frane quiescenti, paleofrane, ecc.)*" (cfr. fig. 37 e 38).

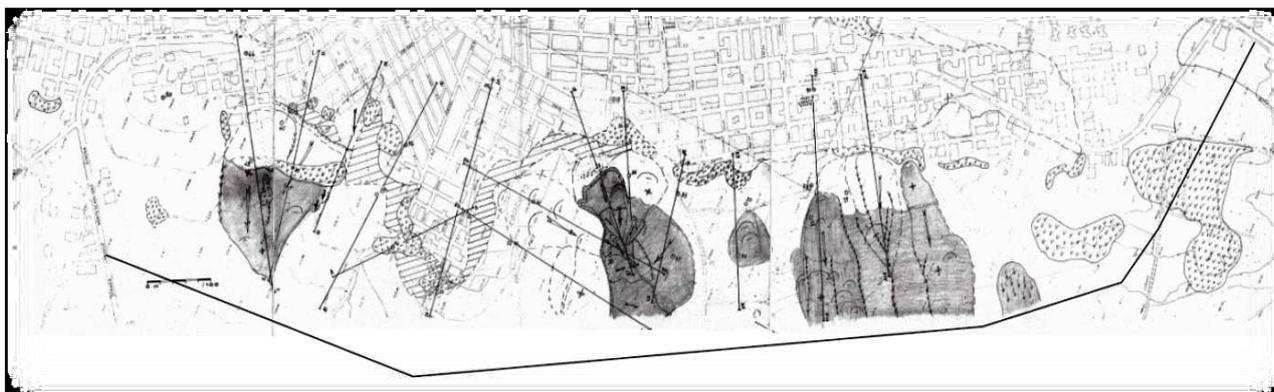
Lungo il pendio in oggetto nelle conclusioni dello studio vennero *“individuati tre gruppi di antichi corpi di frana, in alcuni dei quali vi sono segni di parziali rimobilizzazioni ... Lo spessore del terreno dislocato da frana è di una decina di metri”*. Tali aree vengono definite come *“Aree ad alto rischio di instabilità”* (Prof. G. Melidoro, Genio Civile TA, 1985) (cfr. fig. 39 e 40).

Fig. 39 - Gruppi di antiche frane lungo il pendio prospiciente il *T. Gravinella* (Melidoro, 1985)

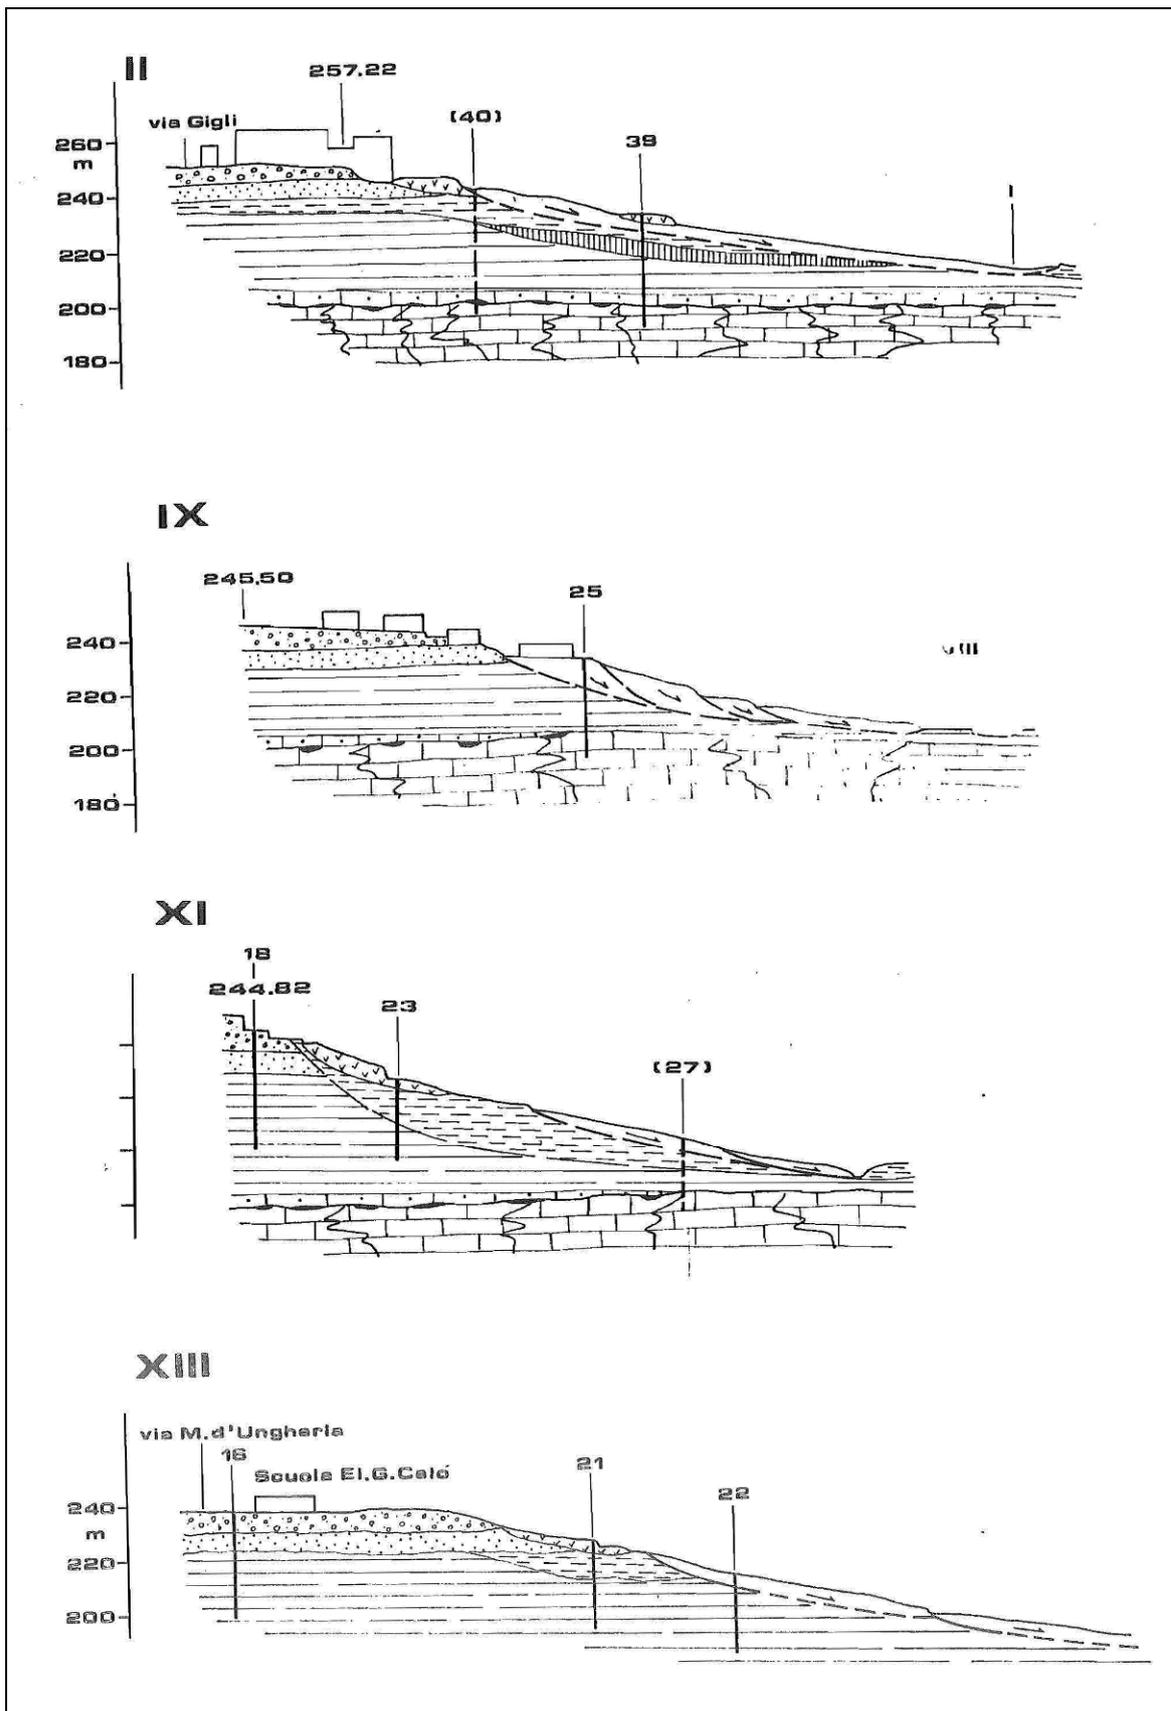
Fig. 40 - Sezioni geologiche (Melidoro, 1985)

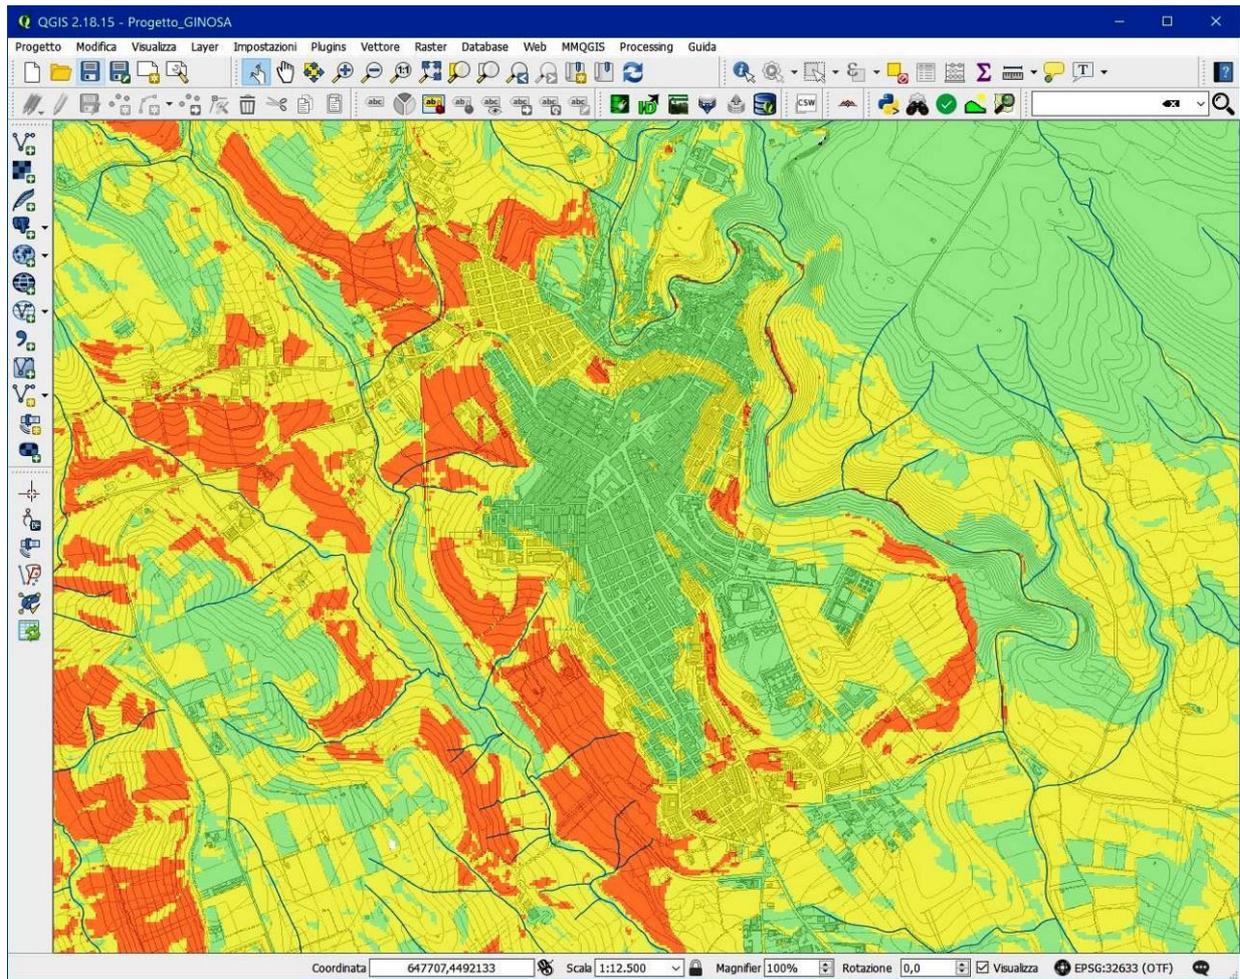
Dalla sovrapposizione dei vari strati informativi relativi alle carte tematiche elementari si è ottenuta la *"Carta della instabilità potenziale"* (cfr. Tav. D2.7), codificata su 5 classi di instabilità:

Fig. 41 - Instabilità potenziale del versante

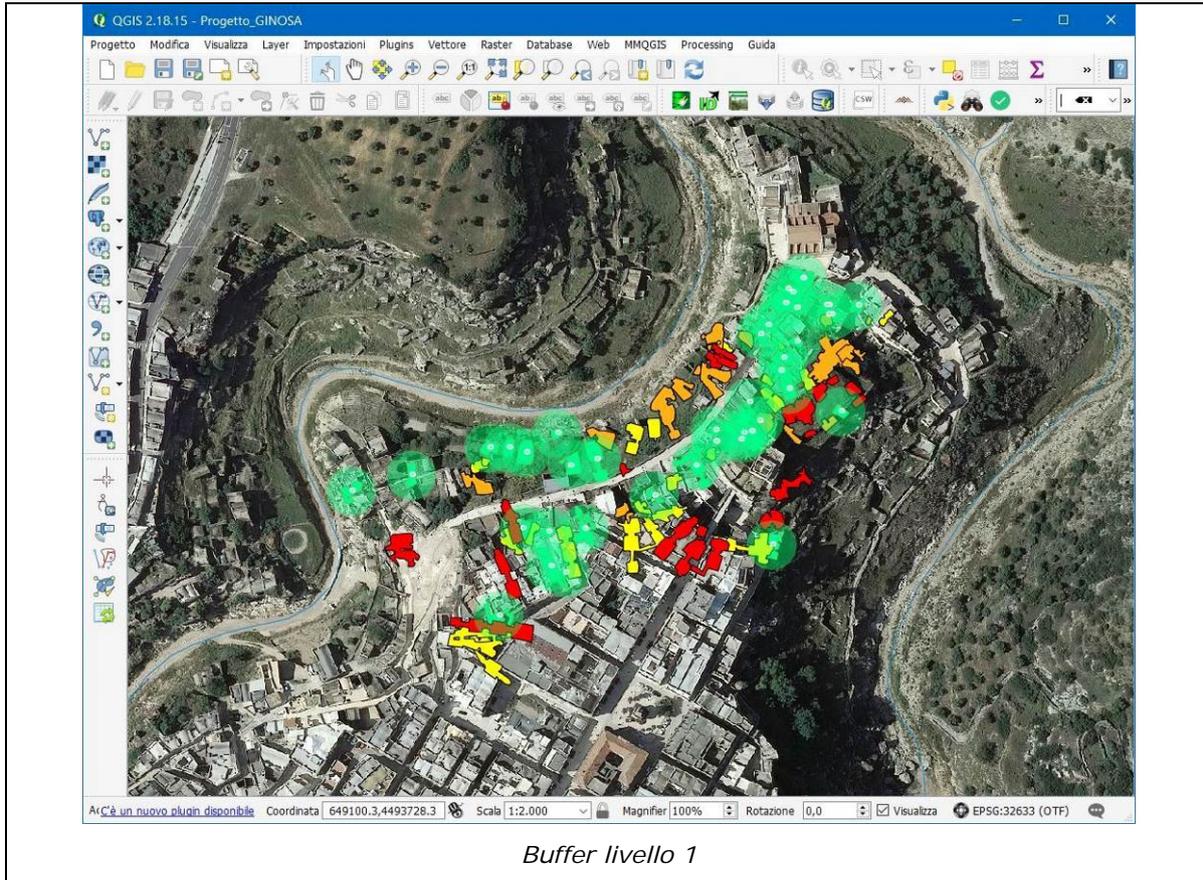
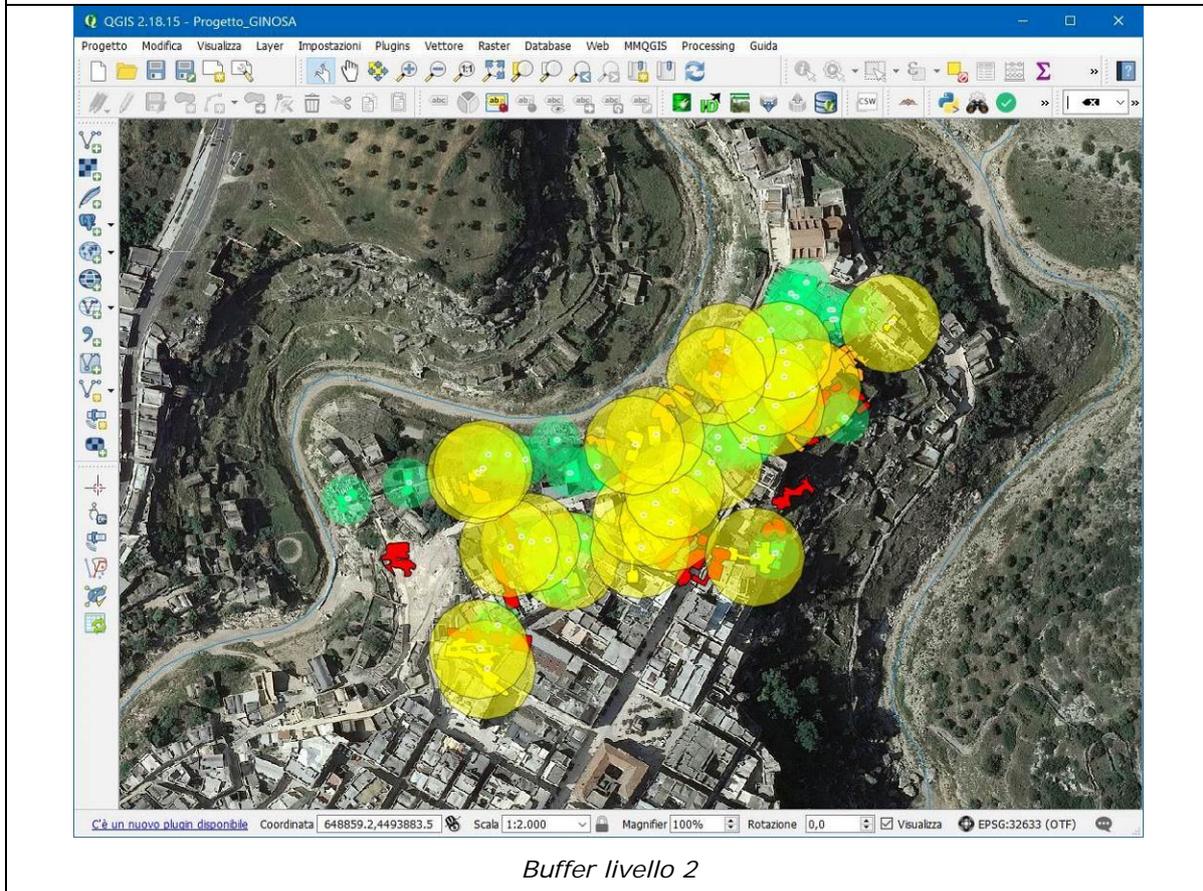
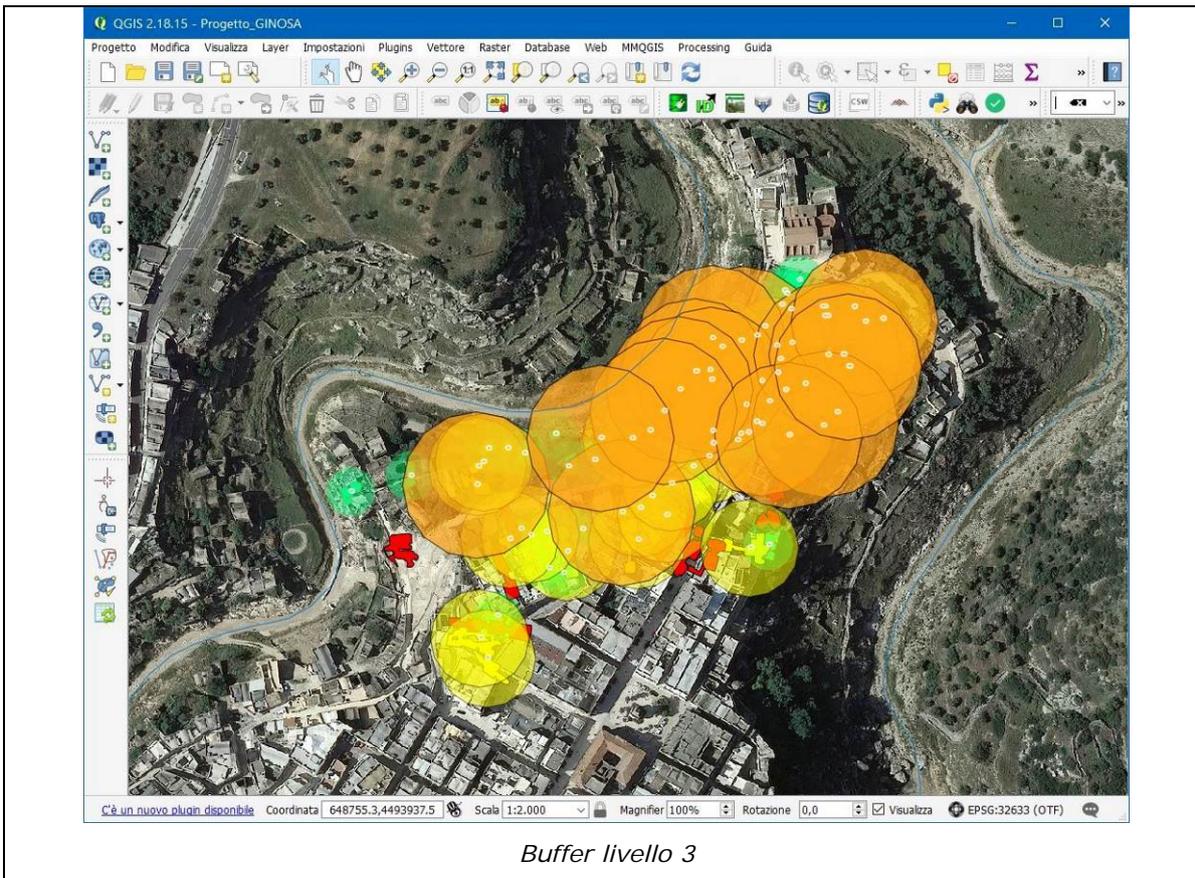
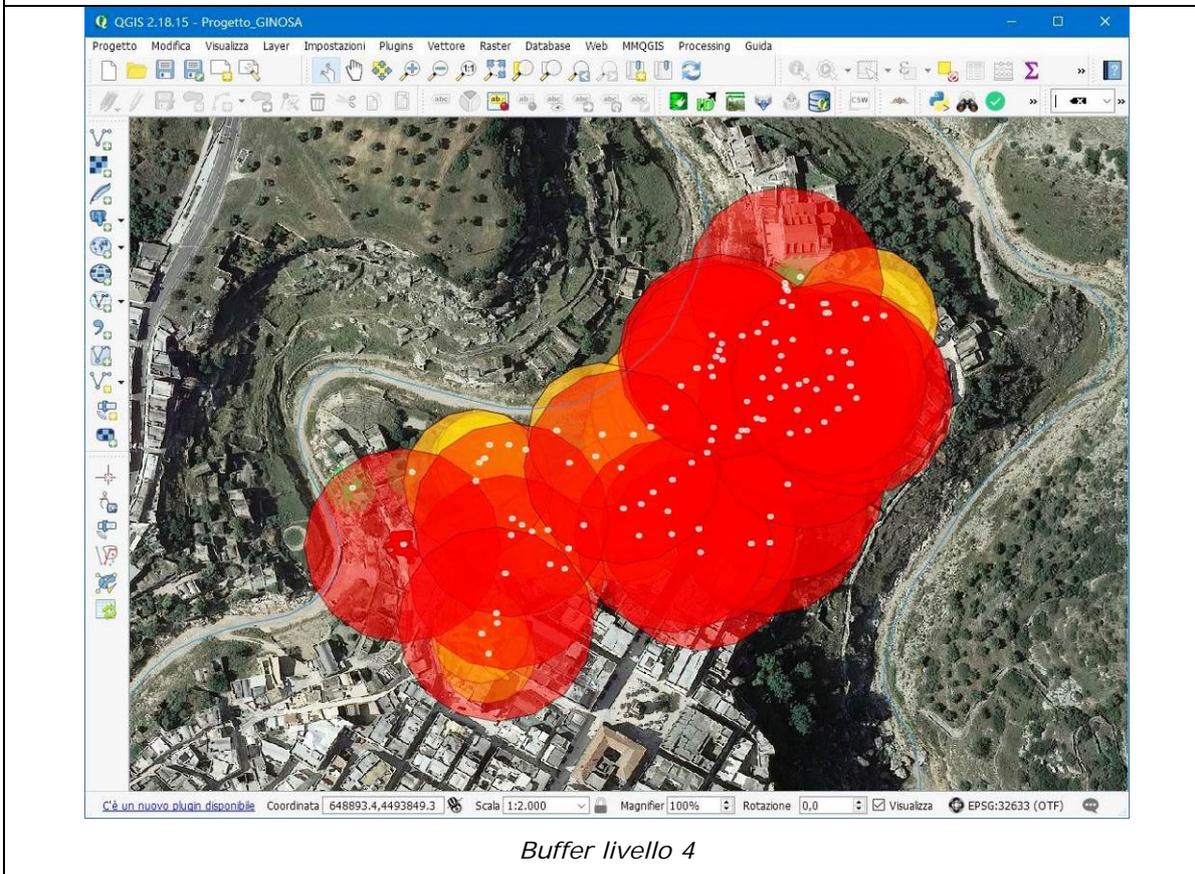
Per queste motivazioni è stata verificata l'incidenza sul contesto urbano dell'apposizione di un buffer di sicurezza attorno ad ogni cavità. Per differenziare le situazioni è stato considerato per il buffer un raggio di estensione proporzionale al livello di gravità della propensione al dissesto rilevato per ciascuna cavità: 12,50 m per il livello basso, 25 m per il livello medio, 37,50 m per il livello medio-alto, 50 m per il livello alto.

Fig. 44 - Buffer di sicurezza attorno alle cavità ipogee

Come si può osservare dai riquadri di fig. 44 i buffer di livello superiore, a mano a mano, coprono e comprendono anche i buffer di livello inferiore, fino a considerare il buffer di livello 4 (raggio = 50 m) che con il suo involucro ricopre praticamente tutti gli altri, nonché l'intera area del settore settentrionale del centro storico.

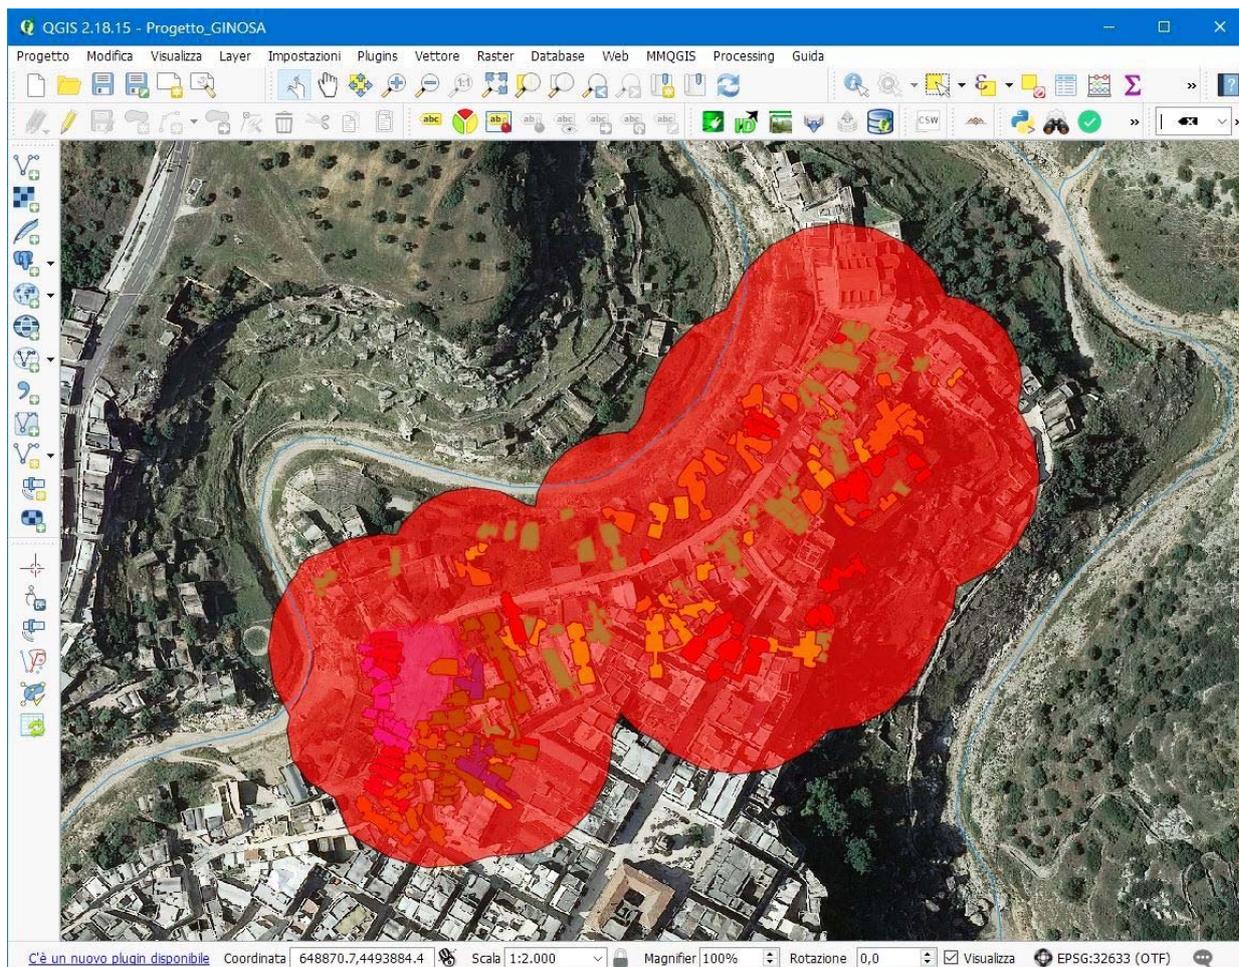
Fig. 45 - Buffer esteso

In conclusione quindi, in coerenza con le risultanze fin qui esposte, per il centro storico si propone di considerare l'intera area corrispondente all'involuppo del buffer di livello 4 (50 m) come nuova perimetrazione delle aree a rischio di dissesto per crollo delle cavità, con classe di rischio "R4 - *Rischio molto elevato*", assoggettabile quindi alle norme prescrittive e di salvaguardia previste dall'Art. 16 delle Norme di
