STUDIO GEOLOGICO ED IDROGEOLOGICO DEL TERRITORIO DEL COMUNE DI GINOSA

STUDIO GEOMORFOLOGICO

SCALA -	CODICE ELABORATO D1	Relazione
DATA GENNAIO 2018

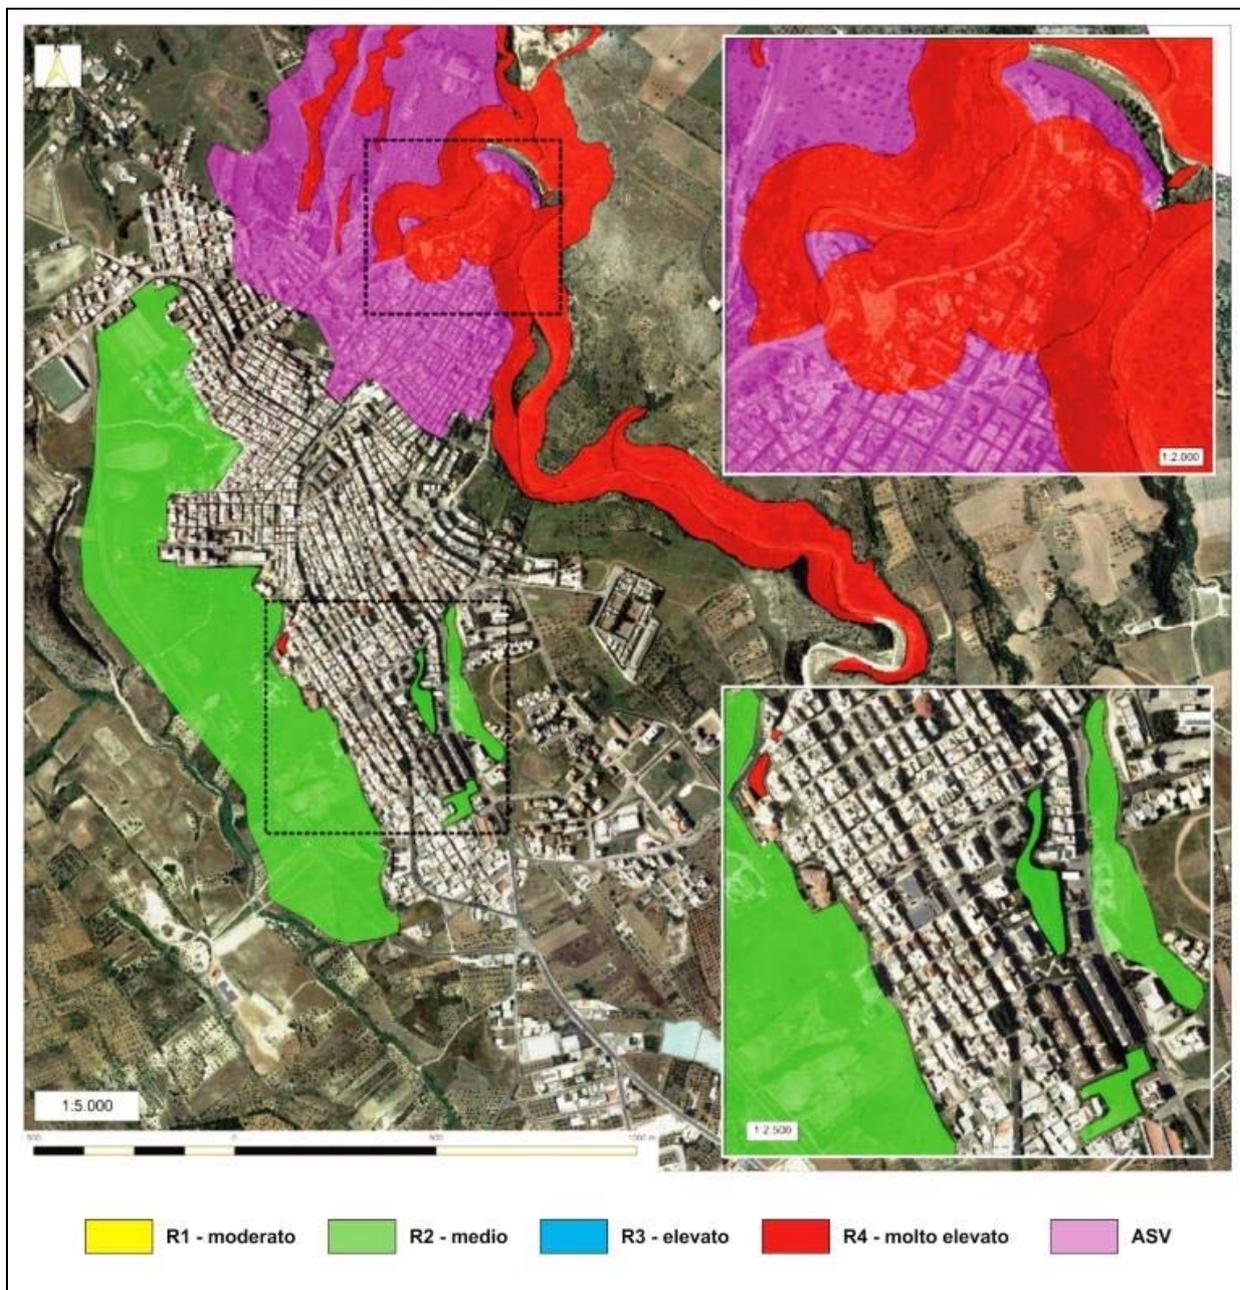
Fig. 46 - Proposta di nuova perimetrazione delle aree a rischio geomorfologico (Tav. D2.8)

Quindi, sulla base dei rilievi effettuati e degli elementi conoscitivi acquisiti, è stato possibile rapportare le risultanze del presente studio con le perimetrazioni relative al Rischio Idrogeologico adottate nel Piano stralcio di Assetto Idrogeologico attualmente vigente. E' stato così possibile elaborare una *Carta di pericolosità* relativa al territorio in esame da cui è scaturita una proposta di modifica delle perimetrazioni vigenti nel PAI in ordine alle zone a Rischio Geomorfologico (cfr. fig. 46 e *Tav. D2.8* allegata).

In conclusione quindi, in coerenza con le risultanze fin qui esposte, per il centro storico si propone di considerare l'intera area corrispondente all'involuppo del buffer di livello 4 (50 m) come nuova perimetrazione delle aree a rischio di dissesto per crollo delle cavità, con classe di rischio "R4 - *Rischio molto elevato*", assoggettabile quindi alle norme prescrittive e di salvaguardia previste dall'Art. 16 delle Norme di

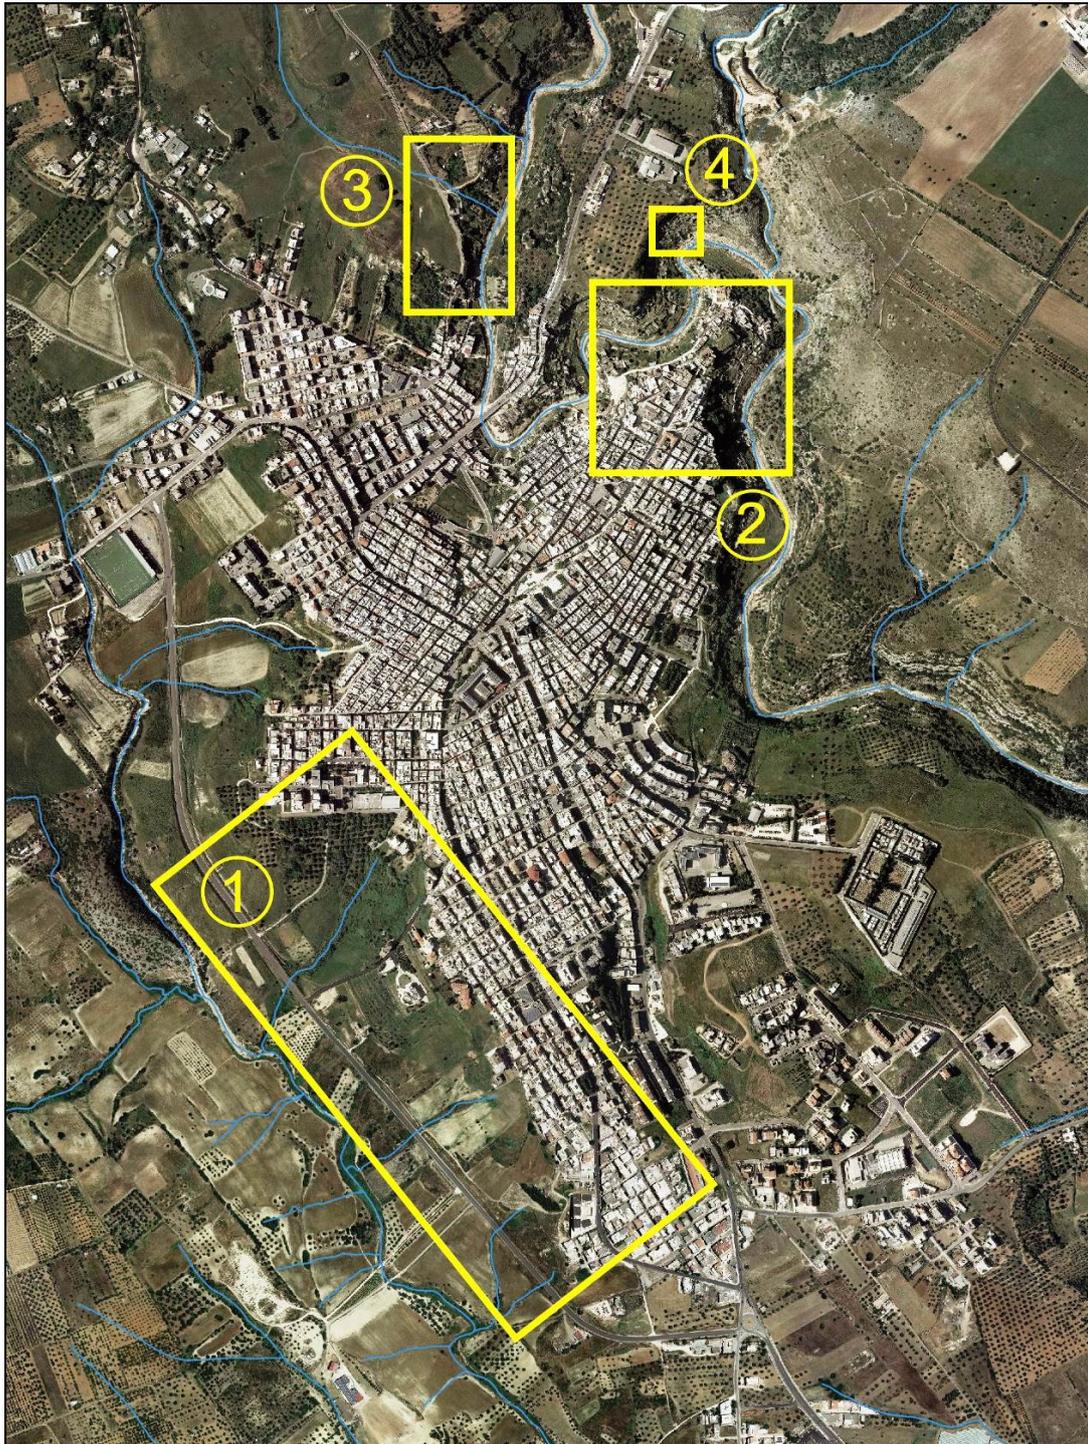
Fig. 47 - Zone di intervento:
1) Versante T. Gravinella; 2) Centro storico; 3) Via Pescarella; 4) Sinistra T. Lagnone

Per quanto attiene agli interventi specifici relativi a ciascun sito si riportano le seguenti indicazioni di dettaglio con riferimento ai principali ambiti esaminati nel presente lavoro (*cf. fig. 47*).
