COMUNE DI GINOSA (TA)

**CROLLO DI VIA MATRICE**  
**LAVORI DI INDAGINE E DI RIMOZIONE DEI MATERIALI LAPIDEI E INSTABILI**  
**VARIANTE IN CORSO D'OPERA ART. 132 COMMA 3 D.L. 163/2006**

RELAZIONE TECNICA ILLUSTRATIVA

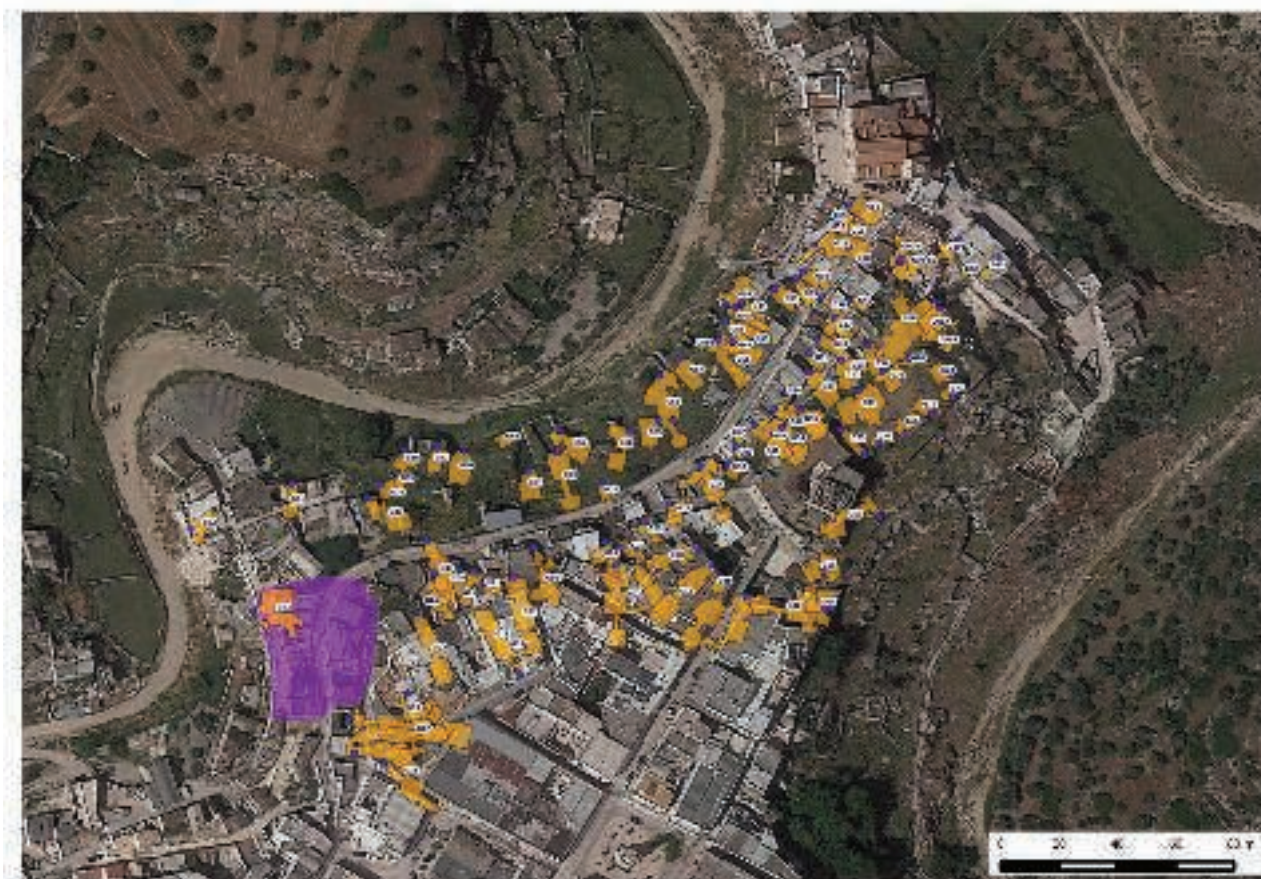
Sono state rilevate ed analizzate n. 92 cavità antropiche (Tavola 1).

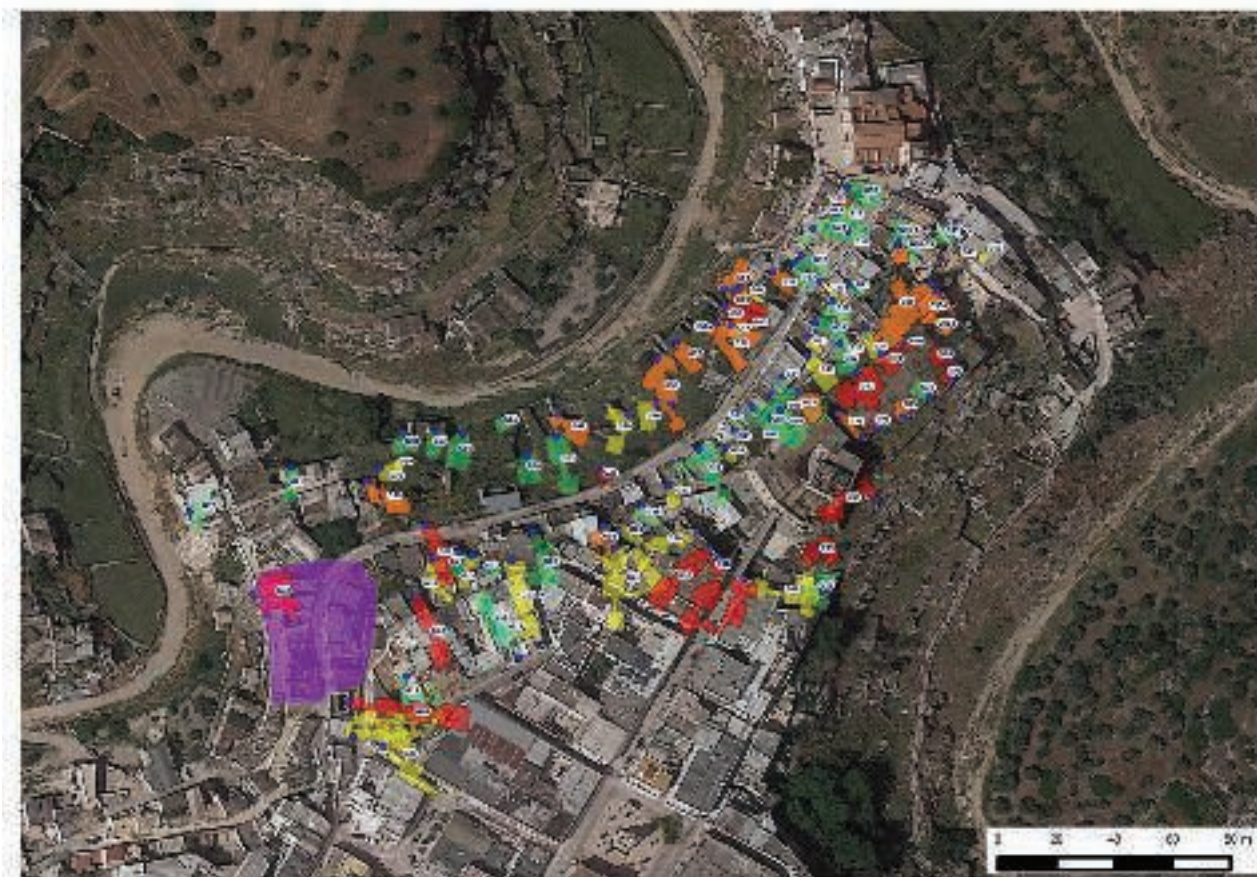
L'osservazione sul campo delle eventuali evidenze di dissesto riscontrate, nonché della presenza di elementi a rischio, ha consentito di pervenire alla definizione preliminare di una suscettibilità da crolli per ciascuna cavità (Tavola 2), che comprende le seguenti classi: bassa (colore verde); media (colore giallo); medio-alta (colore arancione); alta (colore rosso). La suscettibilità è stata assegnata di frequente secondo un approccio cautelativo, data la delicatezza della situazione e la possibilità di crolli, al fine di porre in evidenza le situazioni di pericolo esistenti, e di indirizzare le future azioni alla salvaguardia della privata e pubblica incolumità.

La scheda riassuntiva (Allegato II) fornisce infine le prime indicazioni di massima sulle attività da porre in atto, dalla verifica delle infiltrazioni di acqua, al monitoraggio, sino alla necessità urgente di interventi ed opere nei casi a maggiore pericolo. (Tratto da Rapporto CNR IRPI, "Attività CNR-IRPI a Ginosa (TA), Dott. M. Parise, Ing. Piernicola Lollino, CNR-IRPI, Bari).

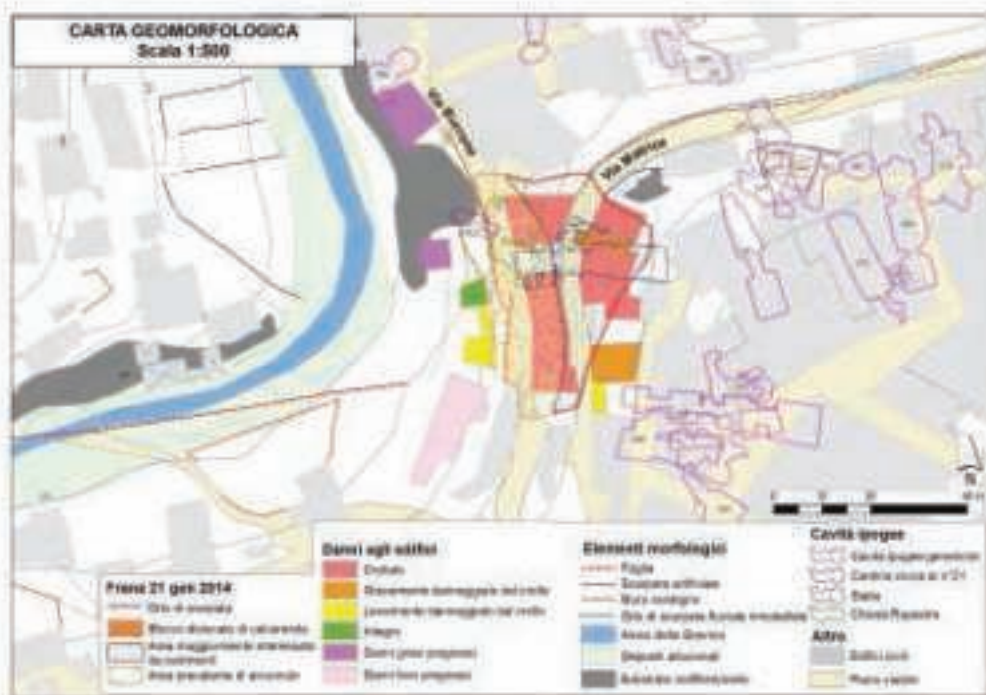
Figura 2 - Carta geomorfologica schematica

Le cause della frana non sono del tutto chiare ma numerosi elementi predisponenti hanno concorso all'innescio del crollo. Alcuni di questi sono da ricondursi alle precarie condizioni delle numerose cavità ipogee scavate nella roccia calcarenitica da parte delle civiltà rupestri a partire dal X secolo. In particolare proprio nel sottosuolo di Via Matrice sussiste un sistema di cavità poste su tre livelli differenti di profondità; durante un sopralluogo antecedentemente al crollo da parte del CNR-IRPI erano state osservate evidenti situazioni di pericolo, connesse alla presenza di pilastri notevolmente deformati e lesionati, oltre allo sviluppo di estesi sistemi di lesioni su diverse cavità poste a valle di Via Matrice, sino al fondo della gravina.

Le cause del crollo possono anche ricondursi probabilmente ai carichi troppo elevati indotti dalla costruzione delle abitazioni, sopra le cavità, a partire dal declino della Civiltà Rupestre (XVI secolo circa). Altre cause sono da ricercarsi nella riduzione dei parametri geotecnici dell'ammasso roccioso a seguito delle piogge pregresse (alluvione di ottobre e dicembre 2013) e probabilmente anche dallo scoppio di una conduttura dell'acqua, come testimoniato da alcune persone, introdottesi in un appartamento posto sotto l'ordinanza di sgombero, scampate al crollo dopo aver avvertito degli scricchiolii.

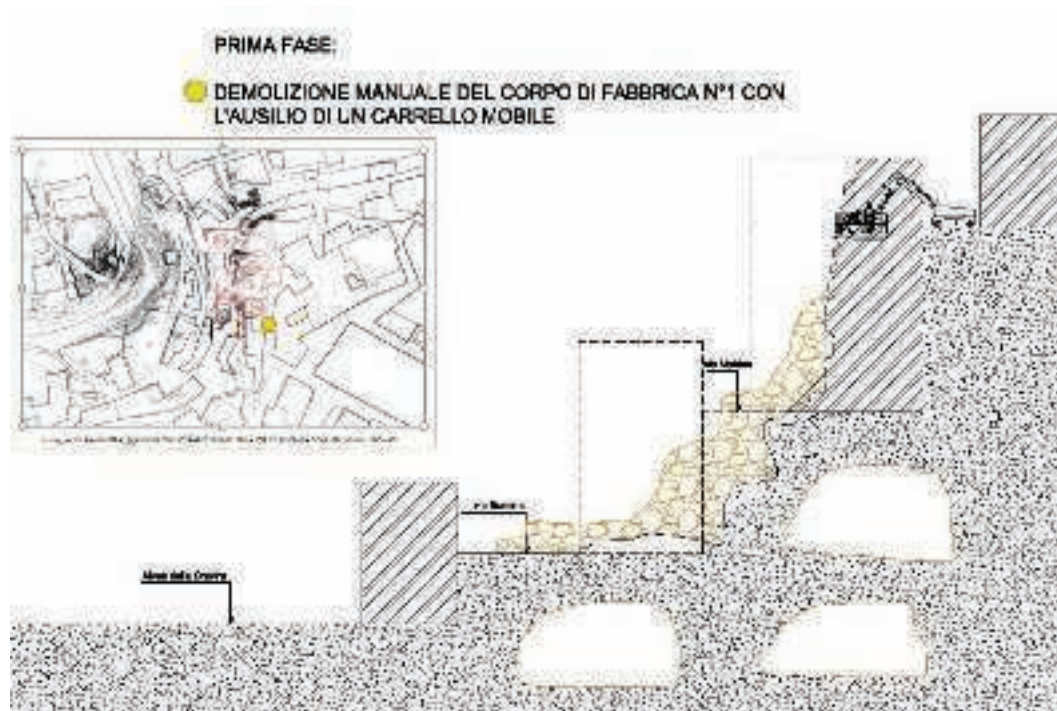
Prima di avviare le indagini in sito, è necessario eliminare la presenza del corpo di fabbrica che in progetto abbiamo indicato con il n°1 e n°2 in figura. Ciò che resta di tale immobile è sicuramente pericoloso per la incolumità degli operatori del cantiere, pertanto si ritiene opportuno abbatterlo con il metodo della

demolizione manuale eseguita da operatori sospesi in un cestello aereo posizionato su via Cortina e la parte transitabile di via Matrice.

Questa operazione verrà anticipata da tomografie elettriche che consentiranno di rilevare la presenza o meno di cavità al di sotto del piano di appoggio del cestello. Se si dovessero rilevare cavità sotto il piano stradale, le stesse verranno riempite e/o puntellate come da protocollo.

In questo modo si riesce a demolire la porzione di fabbricato in maniera controllata e con una magnitudo di rischio per gli operatori molto limitata.

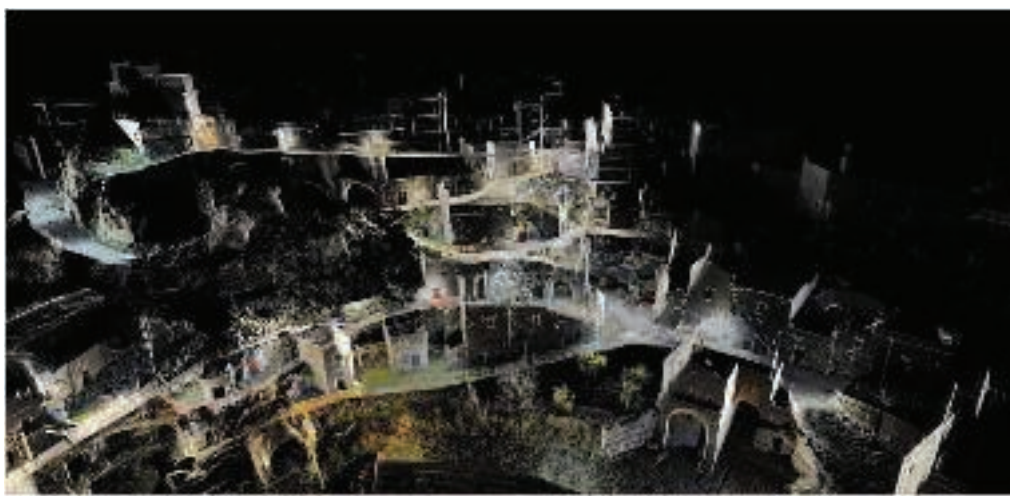
*Unione delle scansioni - nuvola texturizzata*

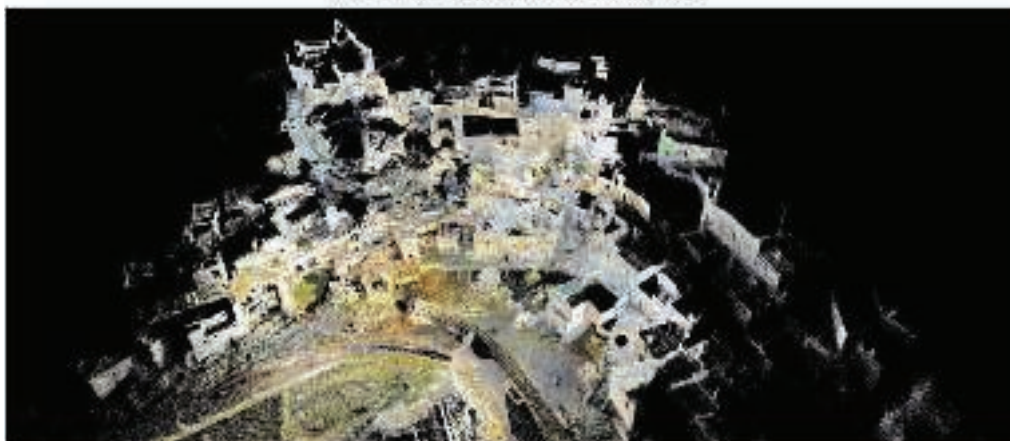
*Unione delle scansioni - vista dall'alto*

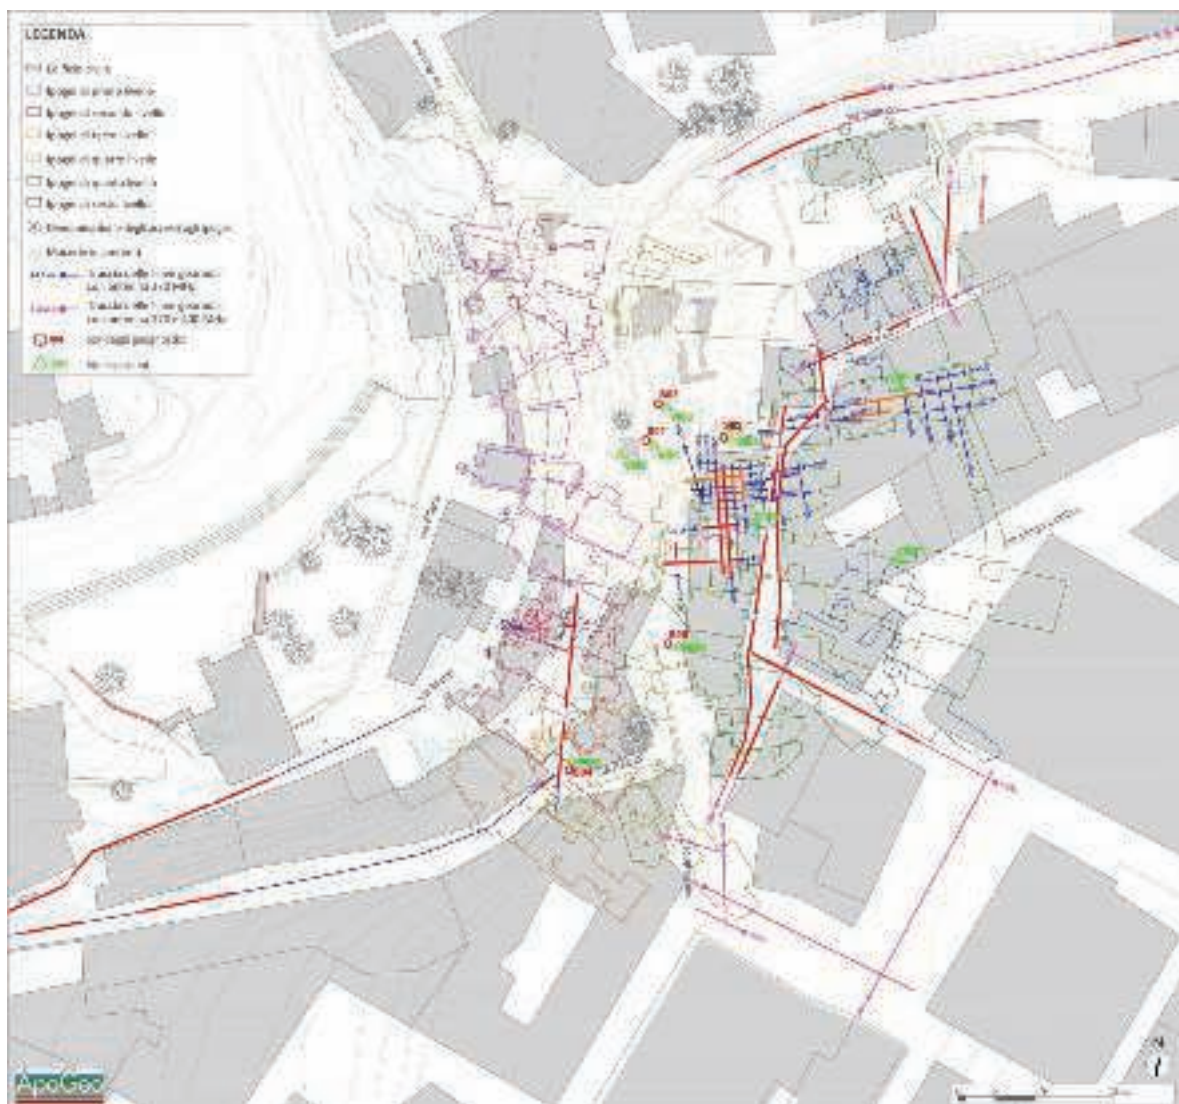
Per quanto sopra esposto e al fine di mitigare eventuali fenomeni di dissesto, in **data 08.02.2016**, si è proceduto:

- al riempimento della cavità P, parzialmente crollata, priva di rilevanza Archeologica, come accertato dal preposto alla sorveglianza, interferente con il fabbricato sopra citato, attraverso posa in opera di blocchi di tufo, in parte disponibili nell'area del crollo, che mitigasse possibili dissesti e configurabile come intervento assolutamente reversibile;
- alla puntellatura e alle opere di presidio del fabbricato su citato, con l'installazione di struttura in acciaio a tubi e giunti.

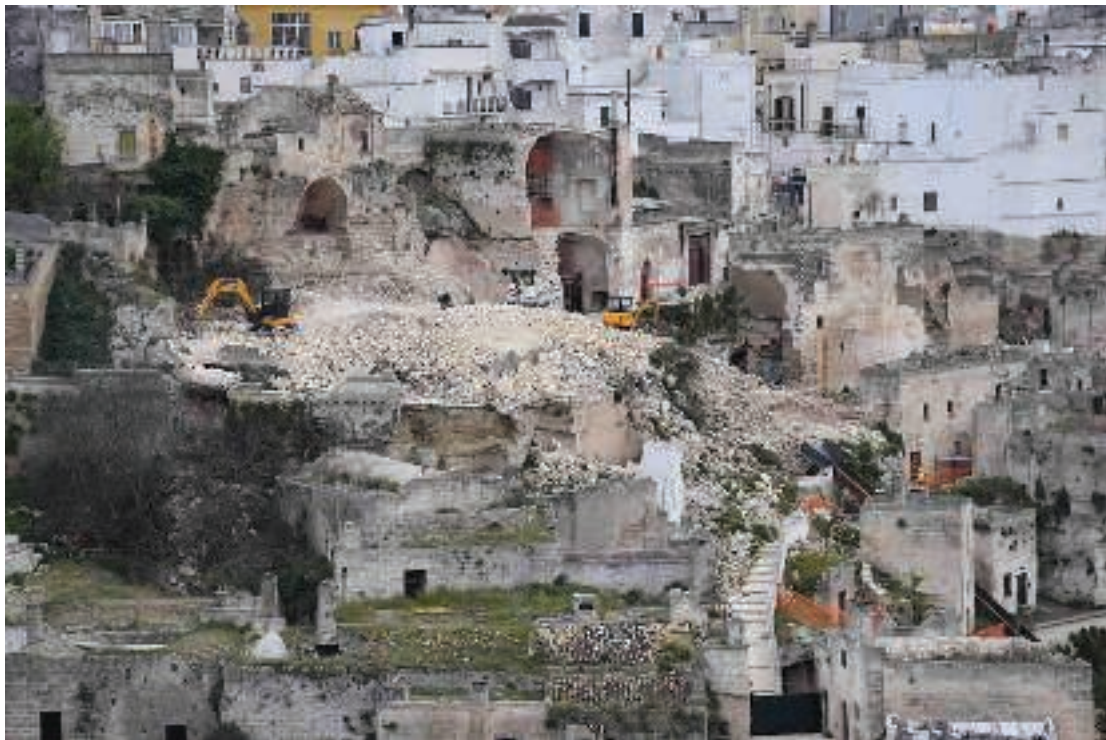
In **data 29.02.2016**, con l'utilizzo di piccole macchine operatrici, di piccola portata, posizionate alle spalle dei blocchi ciclopici, per garantire le condizioni di sicurezza da fenomeni di rotolamento e/o scivolamento, è iniziata la fase di demolizione.

In **data 08.03.2016** si provveduto al montaggio dello scivolo in ferro per il convogliamento del materiale di demolizione dei blocchi ciclopici, che da Via Burrone giunge in prossimità dell'alveo, per il carico e conferimento a discarica. I blocchi sono stati frantumati e recapitati su Via Burrone per poi essere caricati e convogliati attraverso lo scivolo nell'alveo della gravina.
